EROOSIORANTOJEN KASVITTAMINEN ONTOJÄRVELLÄ

Tulokset koetoiminnasta

v. 1990 - 1991

Vesi- ja ympäristöhallitus

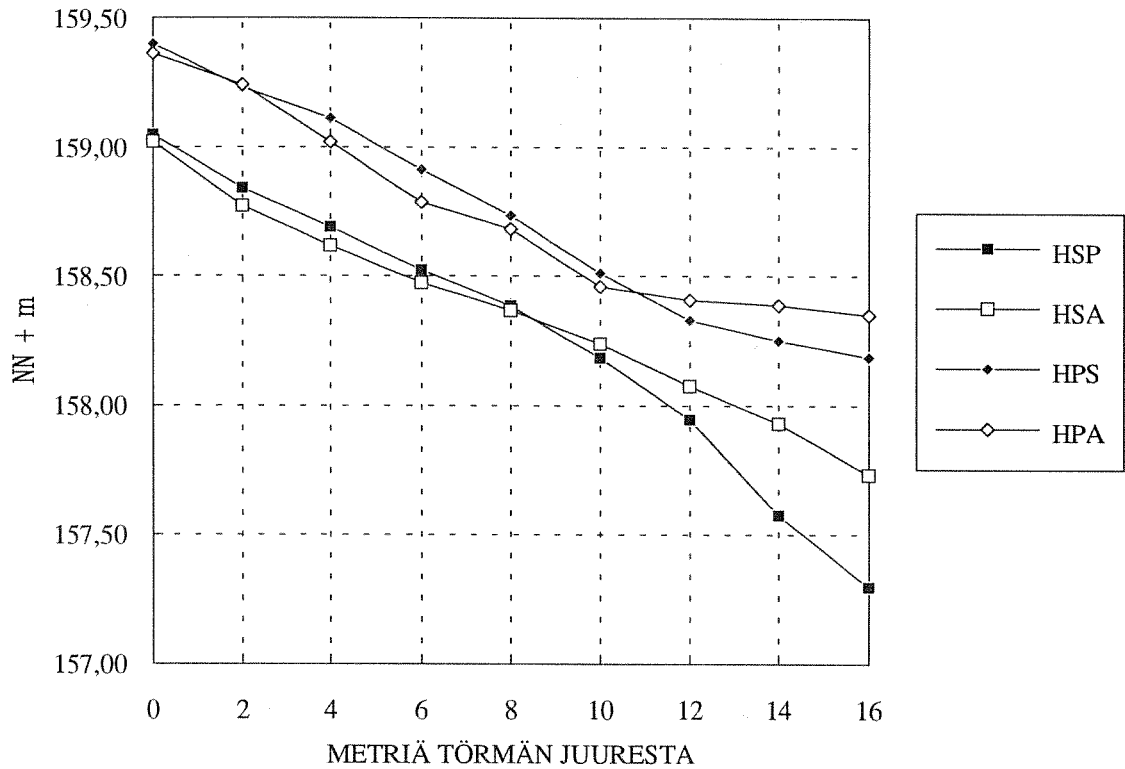
Kuva 2. Koealueiden rantaprofiilien keskiarvot vuonna 1991. Hietaperä suojaamaton alue (HPA) $n = 8$, Hietaperä suistealue (HPS) $n = 10$, Härkösarckkä suojaamaton alue (HSA) $n = 7$, Härkösarckkä puomialue (HSP) $n = 7$.

Koealueet vaaittiin 15.-23.5.1990 ennen kasvien istuttamista kunkin käsittelyn molemmista reunoista törmään nähden kohtisuorassa linjassa törmän juuresta alkaen kahden metrin välein. Toisen kerran koealat vaaittiin 16.-17.5.1991. Kuvan 2 profiilit on piirretty alueilta keväällä 1991 vaaittujen linjojen keskiarvoista. Rantatörmien tyvikorkeus oli Hietaperän avoimella rannalla 35 - 40 cm Härkösärkän suojaista rantaa suurempi (kuva 2). Kasvi-istutukset eivät olleet sillä vedenkorkeuteen nähden samassa tasossa. Mittausten perusteella vuosien väliset muutokset profiileissa olivat sangen vähäisiä. Härkösärkän avoimella rannalla aineksen määrä oli lisääntynyt, kun taas puomeilla suojatulla rantaosuudella ei muutosta ollut havaittavissa. Hietaperän suistealueelle oli ainesta kertynyt hieman enemmän kuin avoimelle alueelle. Koealojen maalaji määritettiin Kainuun tiepiirissä; kaikkien koealojen maalaji oli sama keHk (keskihiekkä).

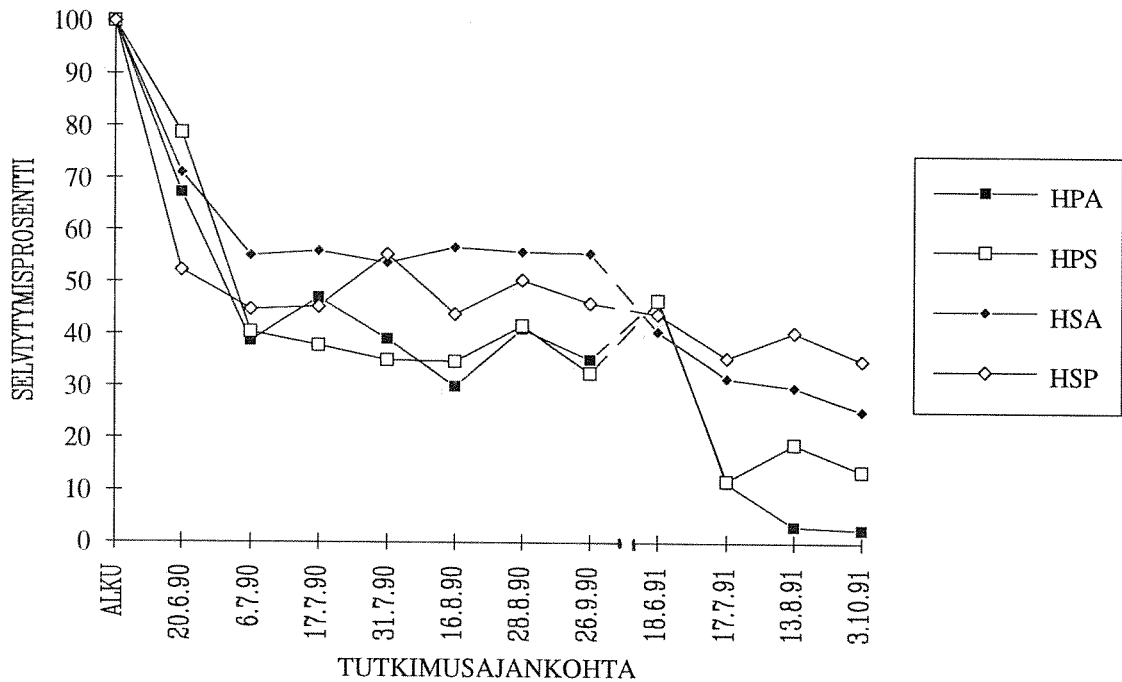
Kuva 10. Istutettujen kasvien selviytyminen turve + kaurakäsittelyissä. HPA = Hietaperän suojaamaton alue, HPS = Hietaperän suistealue, HSA = Härkösrätkän suojaamaton alue, HSP = Härkösrätkän puomialue.

Turve + kaurakoeala kärsi kaurakoealojen lailla lintujen aiheuttamasta häiriöstä heti tutkimusjakson alussa. Turpeen kosteuden pidättämiskyky on voinut jossain määrin parantaa tulosta kuivuuden ollessa monilla käsittelyillä kriittinen tekijä vuoden 1990 aikana. Koealueiden väliset erot Hietaperän ja Härkösärkän välillä tulevat näkyviin melko hyvin (kuva 10). Vuoden 1990 aikana Hietaperän koealoilla lintujen lisäksi kuolleisuutta lisäsi pääasiassa kuivuus ja Härkösärkän koealoilla aallokko. Huomattavan jyrkkä lasku Hietaperän koealueiden selviytymisprosentissa vuoden 1991 kesäkuun ja heinäkuun välillä johtuu korkealle nousseesta vedenpinnasta sekä voimakkaasta aallokosta.

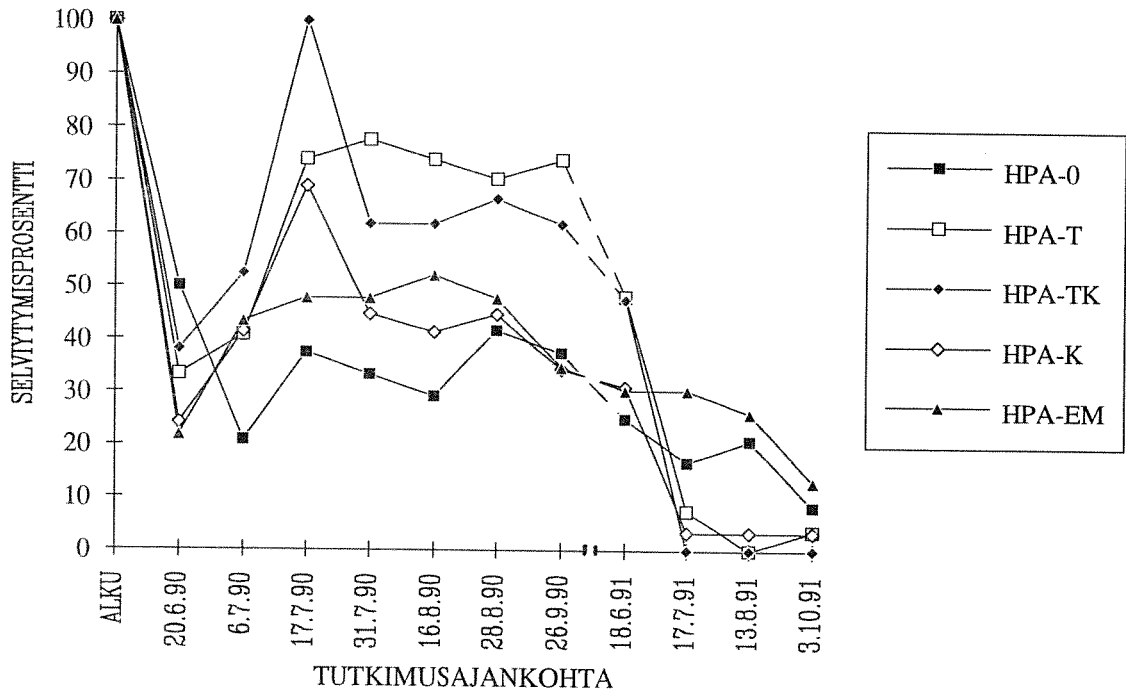
Kuva 12. Harmaalepän taimien selviytyminen Hietaperän suojaamattoman alueen käsittelyillä. HPA-0 = nollakäsittely, HPA-T = turvekäsittely, HPA-TK = turve + kaurakäsittely, HPA-K = kaurakäsittely, HPA-EM = eroosiomatto.

Hietaperän suojaamattoman rannan kesäkuun 20. päivän 1990 havainnoissa (kuva 12) näkyy selkeästi siirrosta ja kasvupaikan kuivuudesta taimille aiheutunut shokki. Shokista toivuttuaan osa kasveista on virkistynyt ja jatkanut kasvuaan. Hietaperän suistealueella ei vastaavaa reaktiota havaittu yhtä voimakkaana (kuva 13).

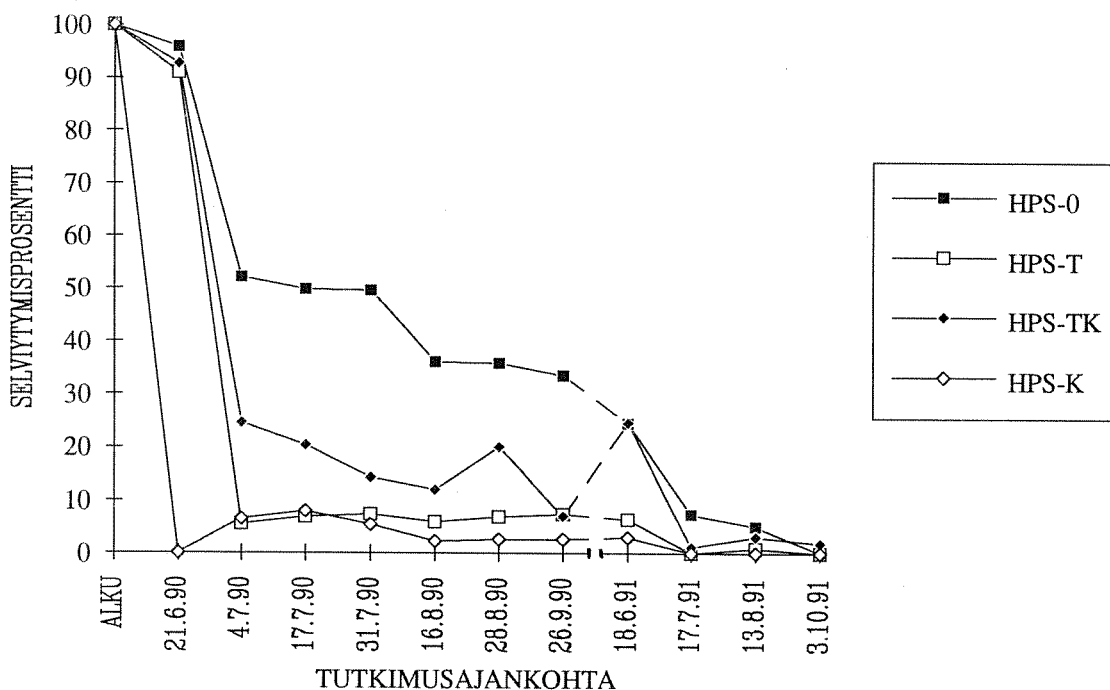
Kuva 25. Jouhivihviläistukkaiden selviytyminen Hietaperän suistealueen käsittelyillä. HPS-0 = nollakäsittely, HPS-T = turvekäsittely, HPS-TK = turve + kaurakäsittely, HPS-K = kaurakäsittely.

Jauhivihvilätuppaita istutettiin ainoastaan Hietaperän suojaamattomalle ja suisteilla suojatulle alueelle. Tuppaita istutettiin 2764 kappaletta ja niistä selvisi syyskuun 1990 loppuun ainoastaan 23% (kuvat 24 ja 25). Vuoden 1991 lokakuussa vain 2% istutetuista jauhivihvilöistä oli eläviä.
