**Relatório de Estágio em Direção de Obra na empresa  
Alberto Couto Alves, S.A.**

Dissertação apresentada à Universidade de Aveiro para cumprimento dos requisitos necessários à obtenção do grau de Mestre em Engenharia Civil, com base no estágio curricular na empresa ACA Engenharia S.A., sob orientação científica do Prof. Eng.º José Alberto Marques Lapa, Professor Auxiliar Convidado do Departamento de Engenharia Civil da Universidade de Aveiro e coorientação do Prof. Doutor José Claudino Cardoso, sendo tutor por parte da Entidade de Acolhimento, o Eng.º Nuno Macedo Castro.

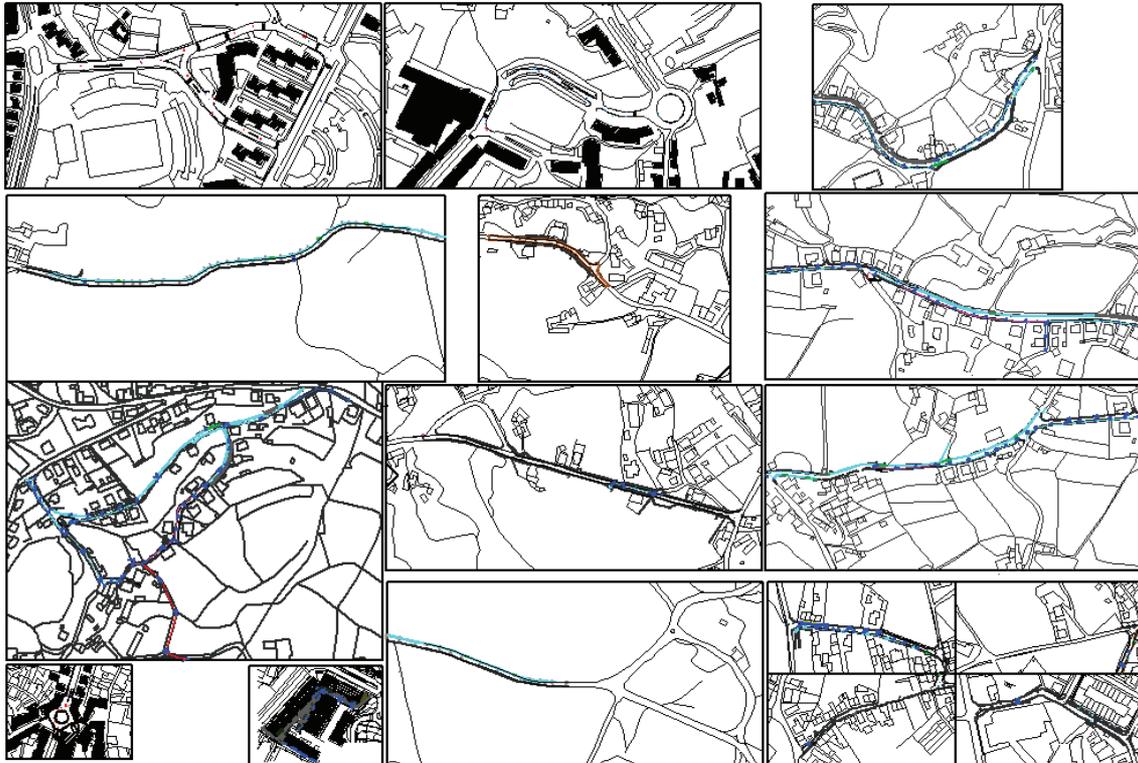
Figura 2. Plantas de execução dos trabalhos de drenagem de águas pluviais das várias frentes de obra.

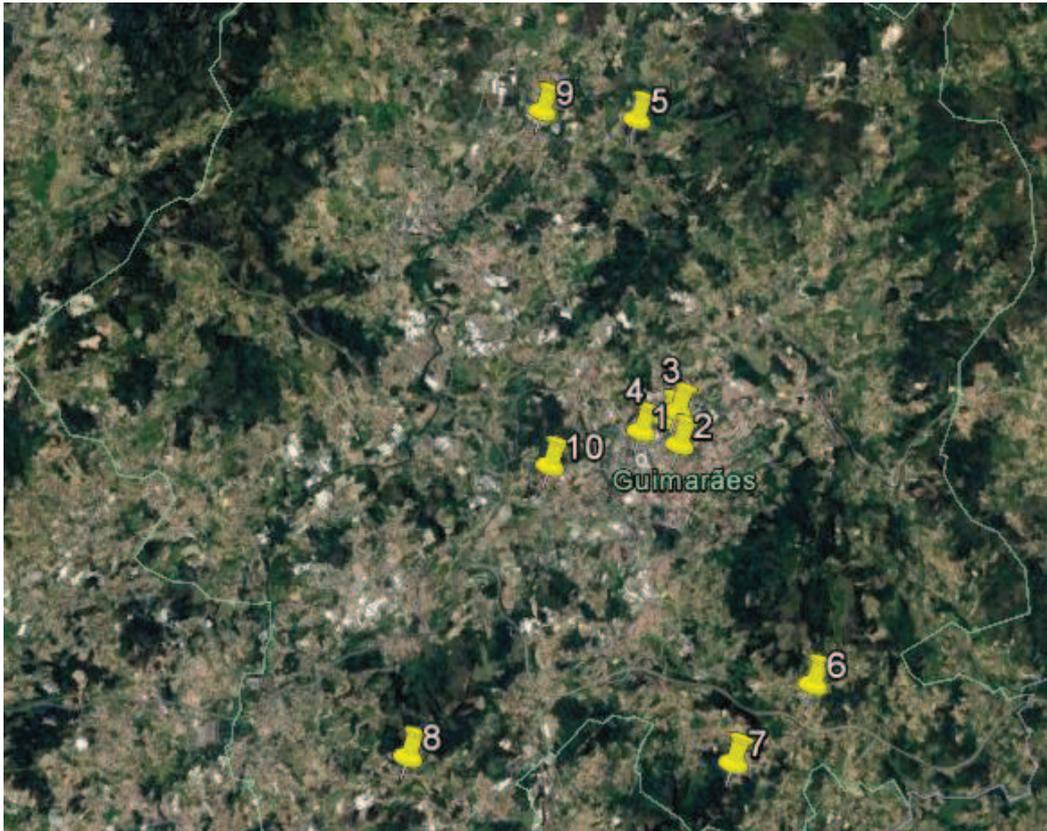
**Figura 3.** Mapa de arruamentos a intervir na obra “Requalificação e Beneficiação de Arruamentos da Rede Viária Municipal”.

- Rua de S. Bento, na freguesia de Tabuadelo, (representado com marcador 7, na seguinte figura);
- Rua das Agrads, Travessa das Agrads e Rua do Combro, na freguesia de Gandarela, (representado com marcador 8, na seguinte figura);

- Rua do Outeiro e Rua do Salgueiral, na freguesia de S. Cláudio de Barco, (representado com marcador 9, na seguinte figura);
- Rua Amadeu de Carvalho, na freguesia de Creixomil, (representado com marcador 10, na seguinte figura).

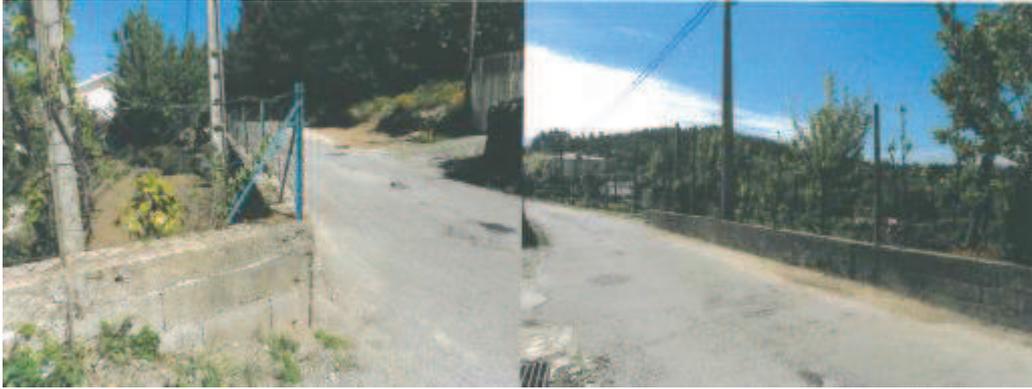
**Figura 4.** Zona de muro de vedação a demolir e reconstruir.

Como havia a necessidade de alargamento de vias em situações pontuais, existiu a necessidade de demolição de muros de vedação e reconstrução dos mesmos em novos alinhamentos. Enquanto a sua funcionalidade seria de contenção de terras, ou seja, muros de suporte, a sua execução seria completamente em betão ciclópico, desde a fundação até à sua elevação. Nas situações em que os muros a construir não possuíssem função estrutural, apenas de vedação, a sua execução previa-se com constituição da fundação em betão ciclópico e elevação em parede de blocos.

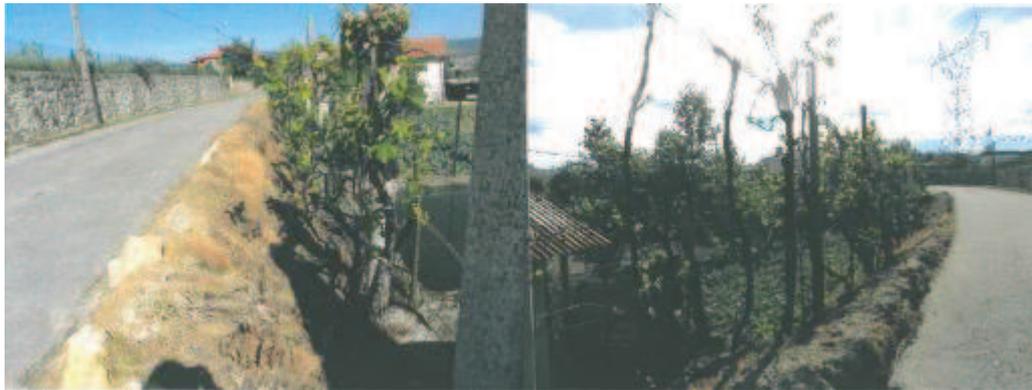
**Figura 5.** Zona de muro de suporte a construir.

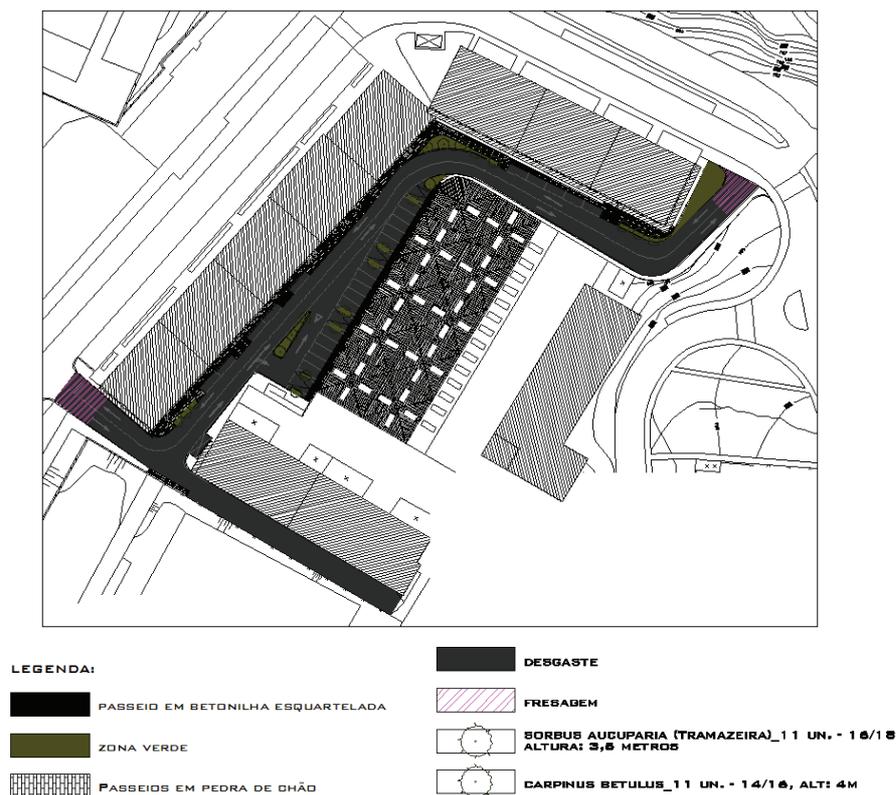
- Camada de base em material britado de granulometria extensa, com a espessura de 0,20m;
- Camada de base em macadame betuminoso, com uma espessura de 0,08m;
- Camada de desgaste em betão betuminoso com uma espessura de 0,05m.

No restante pavimento, é apenas colocada a camada de desgaste betuminoso com a espessura de 0,05m, com intuito de reforço e regularização da superfície de pavimento.

Figura 6. Planta de trabalhos Travessa Teixeira de Pascoais e Travessa Ferreira de Castro.

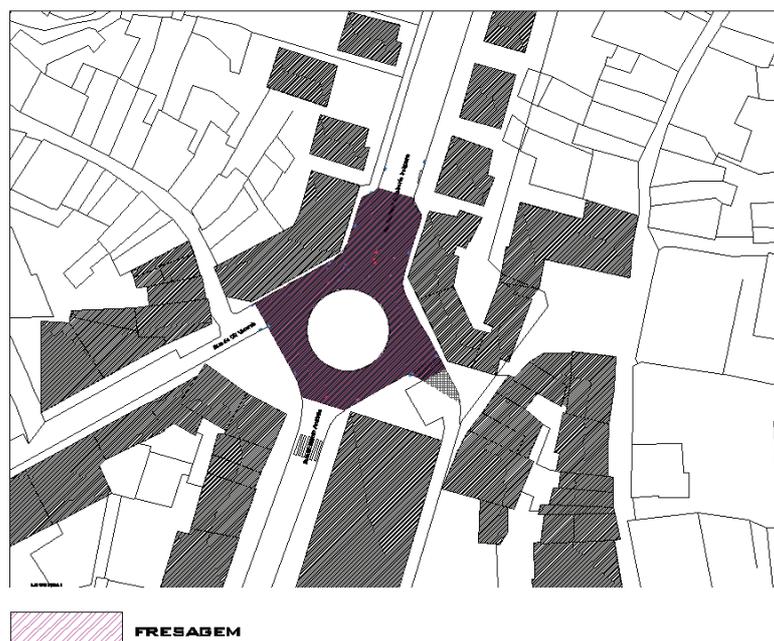
Devido à fissuração presente no pavimento deste largo, verificou-se a necessidade de fresagem das camadas betuminosas existentes e execução da seguinte estrutura de pavimento:

- Camada de regularização em mistura betuminosa densa, com espessura variável;
- Camada de desgaste com betume modificado com polímeros, com uma espessura de 0,05m de espessura.

Figura 7. Trabalhos de pavimentação no Largo Navarro de Andrade.

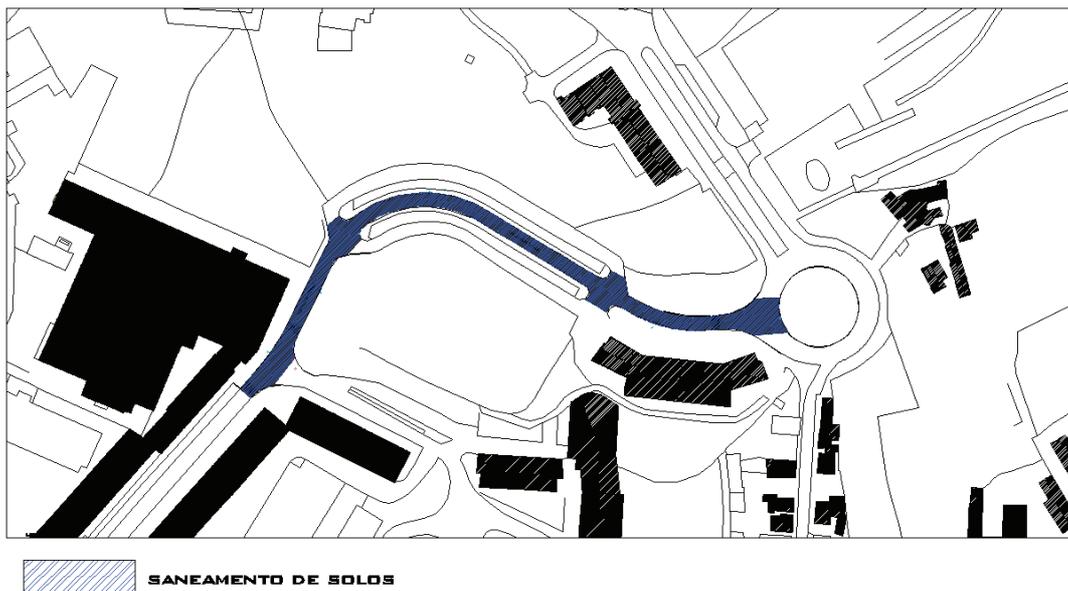
O estudo realizado em fase de dimensionamento da solução de requalificação verificou uma deficiente resposta do leito do pavimento, assim a solução, *in casu*, consta dos seguintes trabalhos:

- Remoção/saneamento dos pavimentos existentes;
- Escarificação, regularização e nivelamento do leito do pavimento;
- Camada de sub-base com agregado britado de granulometria extensa, com uma espessura de 0,20m;

- Camada de base com agregado britado de granulometria extensa, com espessura de 0,20m;
- Camada de base em macadame betuminoso, com uma espessura de 0,10m;
- Camada de regularização/ligação em mistura betuminosa densa, com uma espessura de 0,08m;
- Camada de desgaste com betume modificado com polímeros, com uma espessura de 0,05m de espessura;

Figura 8. Trabalhos de pavimentação na Rua Cónego Dr. Manuel Faria.

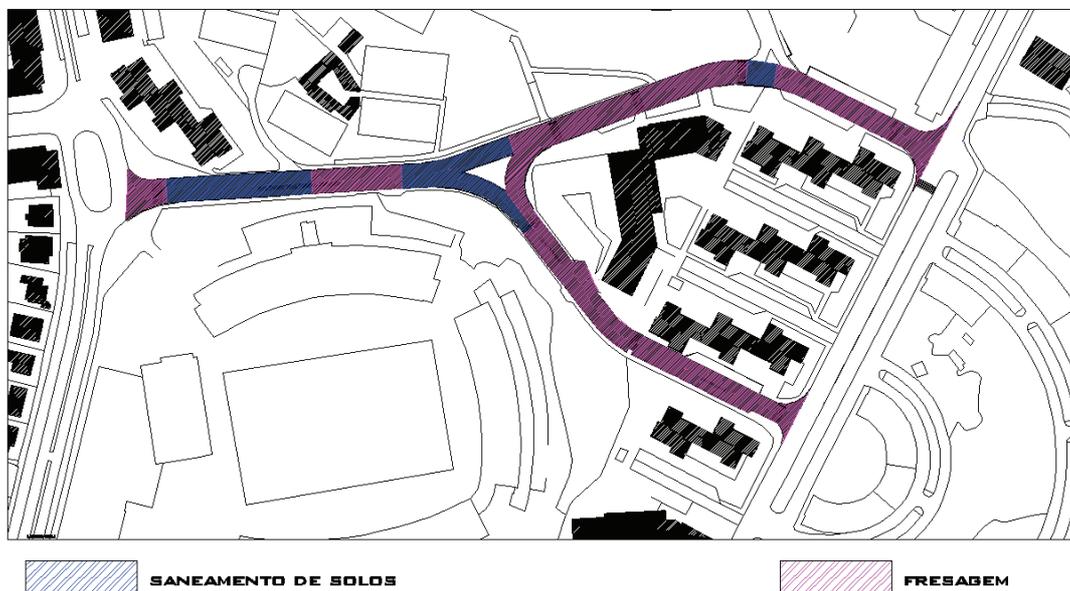
Zona de reforço:

- Camada de regularização em mistura betuminosa densa, com espessura variável;
- Camada de desgaste com betume modificado com polímeros, com uma espessura de 0,05m.

**Figura 9.** Planta de trabalhos de pavimentação na Rua Prof. Dr. Arnaldo Sampaio e Rua Dr. José Pinto Rodrigues.

Nesta frente de obra existiam duas zonas distintas, carentes de diferentes soluções de beneficiação. Nas zonas menos degradadas, provou-se através do estudo feito, que as camadas de base eram suficientemente resistentes para o pavimento em questão, tratando-se apenas da necessidade de reforço das camadas betuminosas. Já nas zonas mais fissuradas, avaliou-se as características das camadas de leito de pavimento, as quais careciam de saneamento do solo e reestruturação da base com recurso a camadas granulares. Assim, existiu a necessidade de fresagem das camadas betuminosas na totalidade da área a intervir e saneamento de solo na zona mais carenciada, sendo as duas soluções de estrutura de pavimento descritas de seguida.

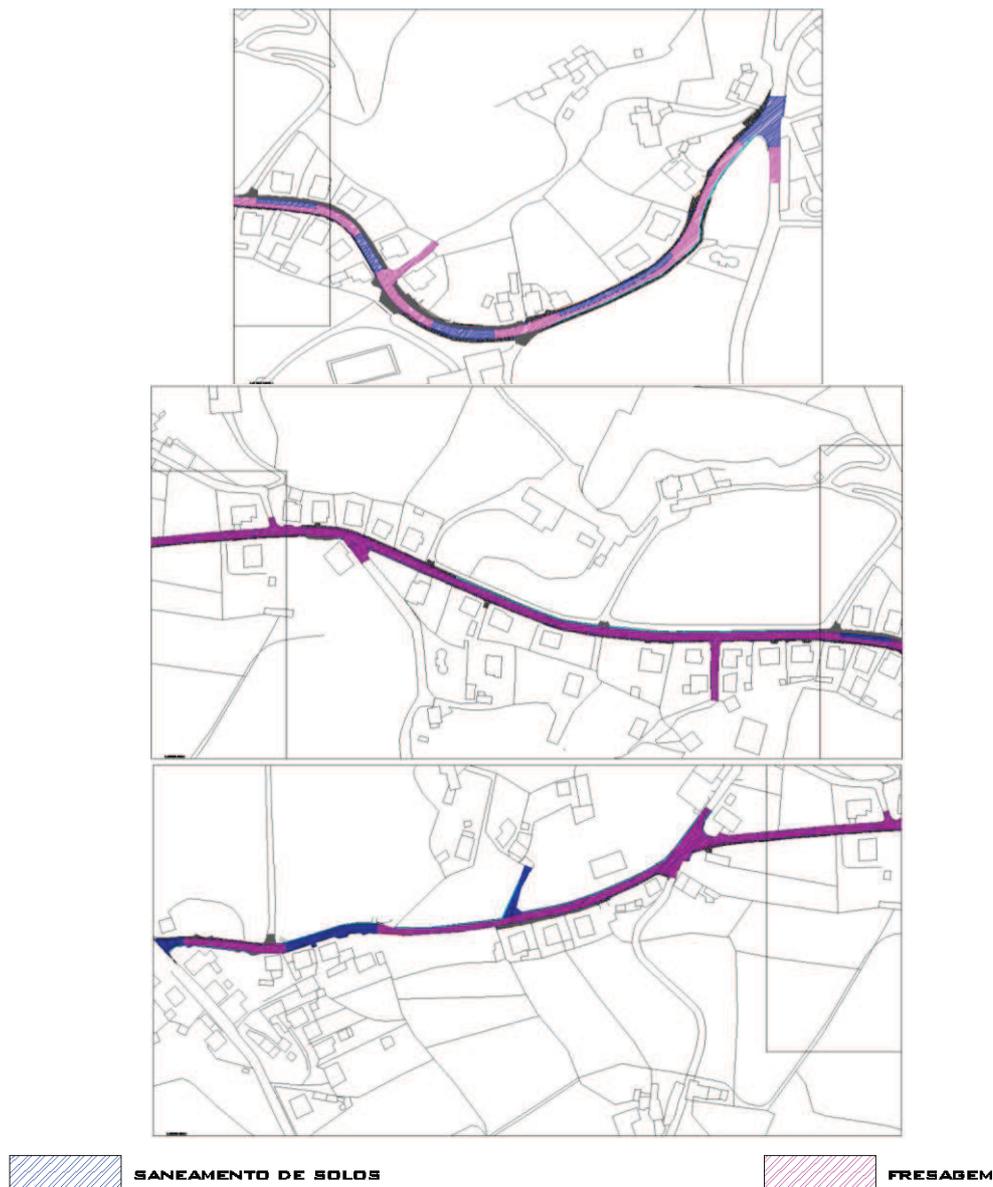
Zona de reforço:

- Camada de regularização em mistura betuminosa densa, com espessura variável;
- Camada de desgaste com betão betuminoso, com uma espessura de 0,05m.

**Figura 10.** Trabalhos de pavimentação na Rua Domingos Macedo e Rua da Liberdade.

Nas ruas supra mencionadas, a solução passava pelo reforço do pavimento existente, através da aplicação de novas camadas sobre o pavimento, sem necessidade de fresagem do pavimento. Já nas zonas mais degradadas onde existia necessidade de rebaixamento da cota do pavimento e saneamento do solo de fundação, já que possuíam características indesejadas, existiu a necessidade de saneamento do solo. Desta situação resultaram duas soluções distintas de estruturas de pavimento, são elas:

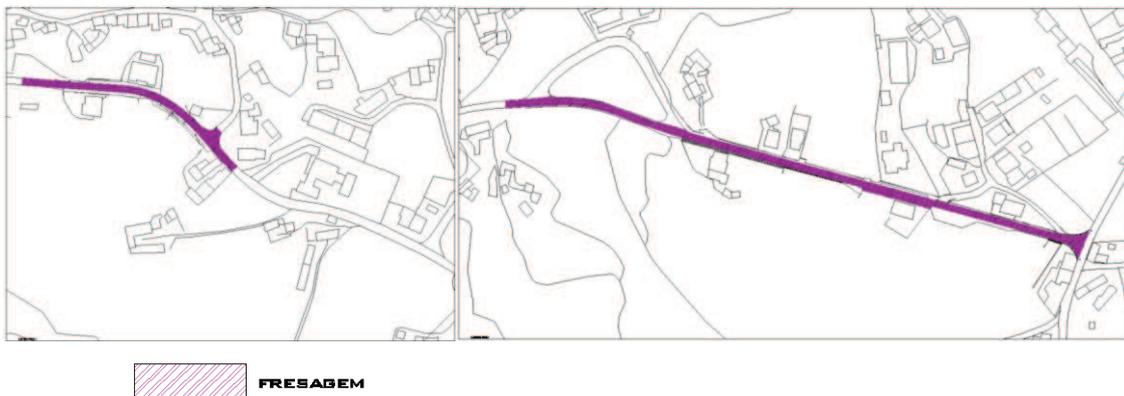
Nesta rua a solução passava apenas por reforço do pavimento existente, contemplando os seguintes trabalhos:

- Fresagem do pavimento existente;
- Camada de regularização em mistura betuminosa densa, com espessura variável;
- Camada de desgaste, com uma espessura de 0,05m de espessura.

Figura 11. Trabalhos de pavimentação na Rua de S. Tomé.

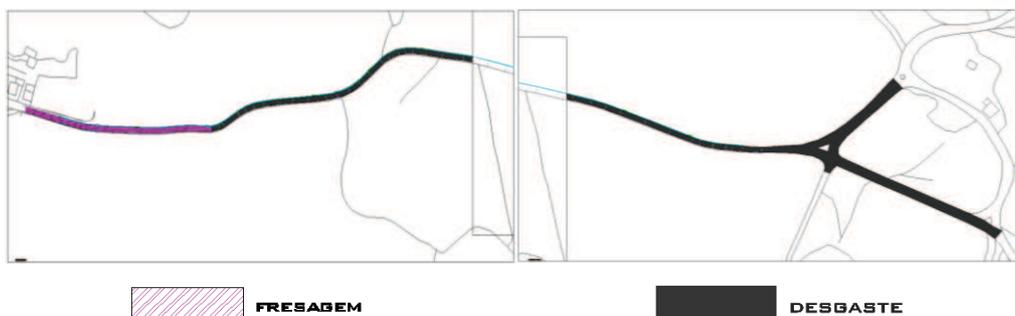
A solução para este arruamento, passava apenas pelo reforço do pavimento e reperfilamento do perfil longitudinal, com recurso às seguintes camadas:

- Camada de regularização em mistura betuminosa densa, com espessura variável;
- Camada de desgaste em betão betuminoso, com espessura de 0,05m.

Figura 12. Trabalhos de pavimentação na Rua de S. Bento.

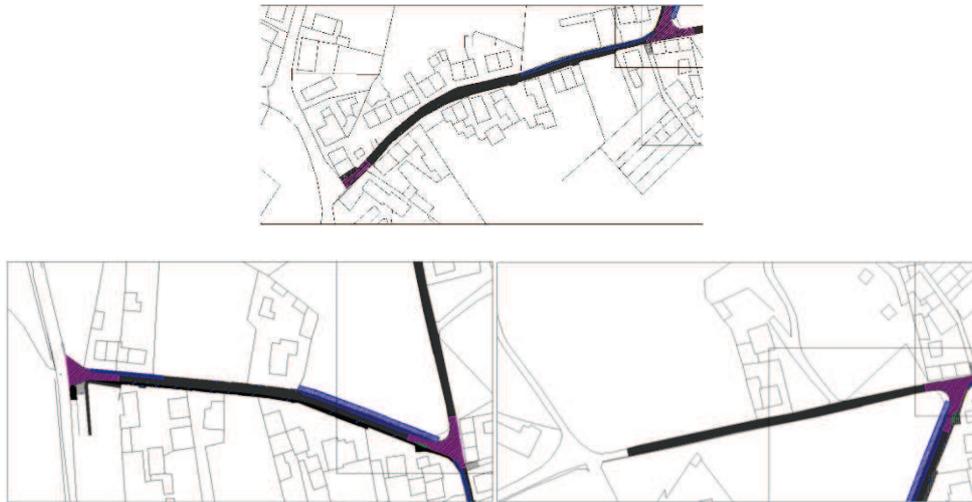
Zona de reforço:

- Camada de regularização em mistura betuminosa densa, com espessura variável;
- Camada de desgaste com betão betuminoso, com uma espessura de 0,05m.

**Figura 14.** Trabalhos de pavimentação na Rua do Outeiro e Rua do Salgueiral.

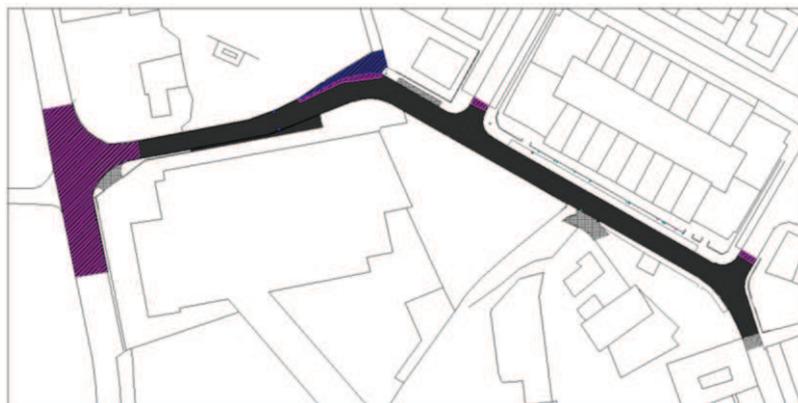
Neste arruamento em específico, existiu apenas a necessidade de reforço do pavimento com uma camada de desgaste em betão betuminoso de espessura variável, de forma a beneficiar o pavimento e regularizar o seu perfil longitudinal.

**Figura 15.** Trabalhos de pavimentação na Rua Amadeu de Carvalho.

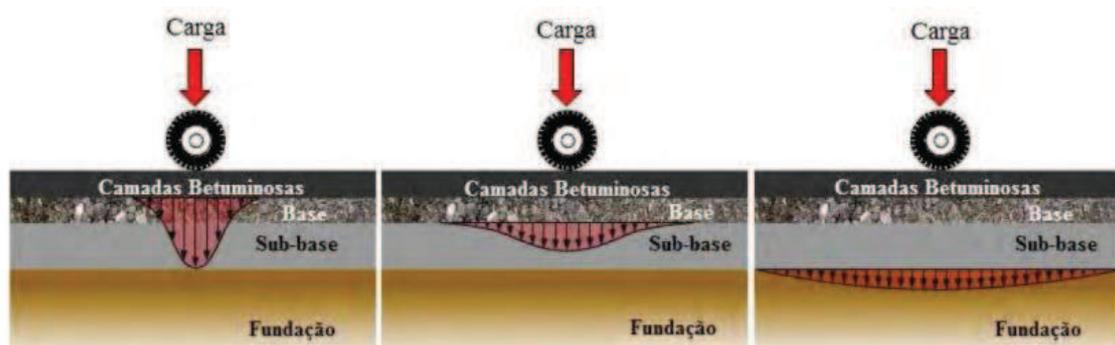
A camada mais importante é a de base pois recebe os esforços do tráfego, provenientes da camada de desgaste, uniformiza as tensões e posteriormente transmite-as para a camada de sub-base, (Reis, 2009).

Figura 16. Transmissão das cargas nas diversas camadas de estrutura de pavimento.

Tem como função principal regularizar a superfície da camada de base, no entanto, sendo uma camada estrutural, tal como a camada de desgaste, tem a função de uniformizar as tensões e posteriormente transmitir para a camada de base, tal como sugere a figura 16. Esta camada é constituída por uma mistura betuminosa.

É a camada estrutural mais importante. Tem como função receber as cargas transmitidas pela camada de regularização, uniformizar as tensões e posteriormente transmitir para a camada de sub-base, de acordo com o representado na figura 16. É, normalmente, constituída por material granular compactado, mas poderá também ser executada em misturas betuminosas.

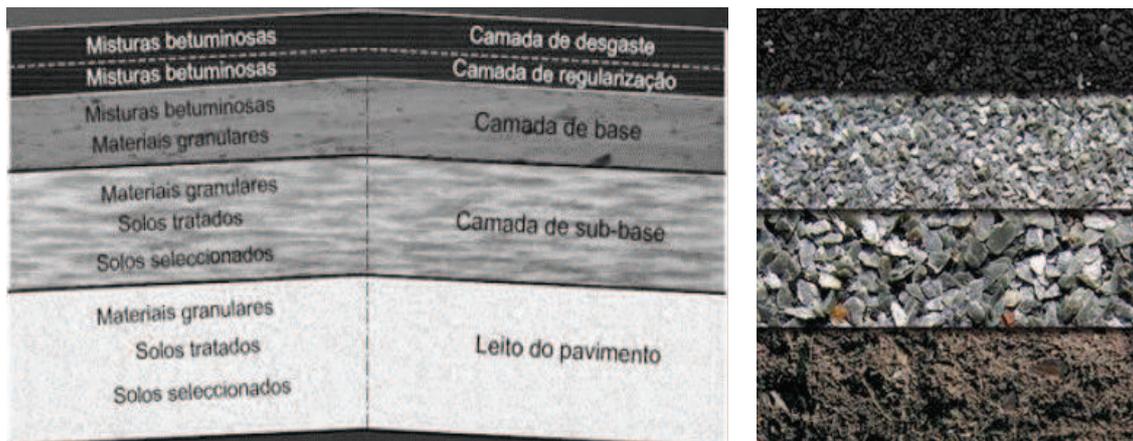
**Figura 17.** Constituição de um pavimento flexível.

Tal como a anterior figura sugere, um pavimento flexível divide-se estruturalmente nas camadas de desgaste, regularização, base e sub-base. Seguidamente, serão analisadas as características de cada camada constituinte da estrutura dos pavimentos flexíveis.

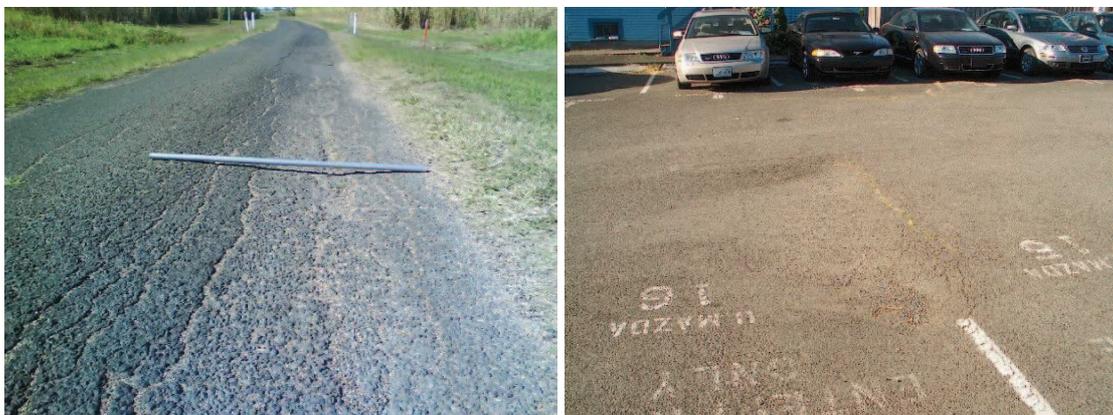
Caracterizados como uma depressão do pavimento, formam concavidades tanto longitudinais como transversais, frequentemente surgem em encontros com outras estruturas ou elementos das vias rodoviárias.

**Figura 18.** Abatimento longitudinal e transversal.

As suas causas prováveis de degradação são derivadas da insuficiência de elementos de drenagem, falhas localizadas no pavimento, colapso de cavidades subterrâneas, falta de união nas camadas betuminosas, má execução de juntas de trabalho e forças tangenciais decorrentes de travagens e acelerações bruscas, (Maia, 2012).

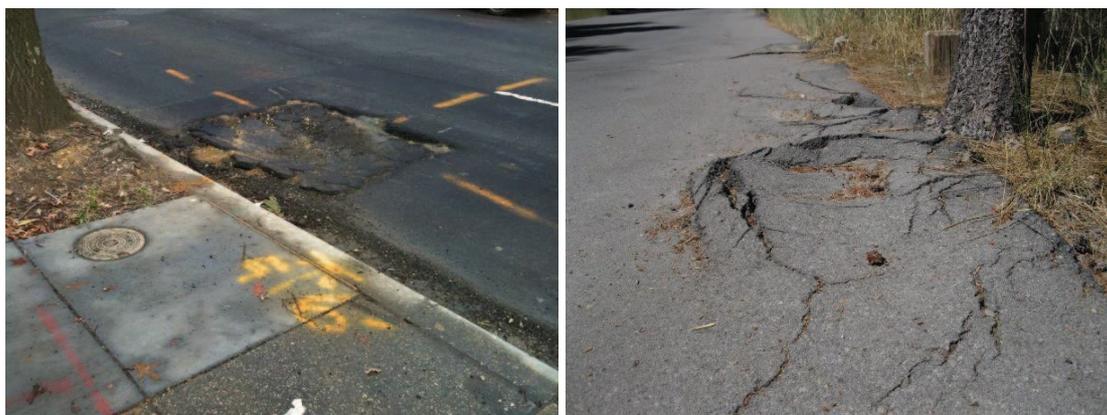
São, também, depressões do pavimento mas resultantes da rotura de uma área pontual do pavimento.

**Figura 19.** Deformações localizados.

Este tipo de patologias está muito presente em zonas urbanas e tem uma grande tendência a aparecer após repavimentações que não tiveram em consideração a correção de patologias previamente existentes.

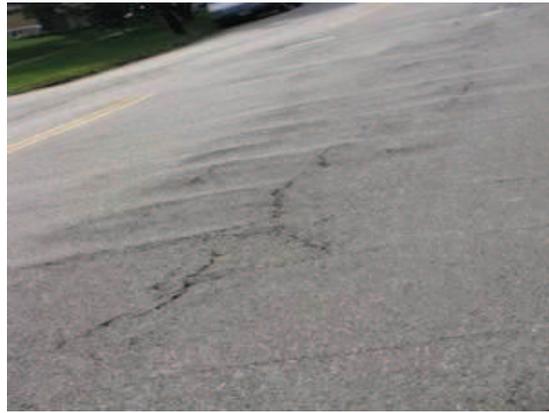
Caracterizado pela sequência de saliências transversais, identificadas normalmente em zonas onde predominam forças tangenciais ao pavimento.

**Figura 20.** Ondulação em pavimento rodoviário.

Estas podem derivar de deficiências construtiva, má distribuição do ligante, camadas constituídas por betão betuminoso onde pode ocorrer o arrastamento da mistura por excessiva deformação plástica, deformação da fundação, esta derivada de assentamentos por consolidação diferencial dos solos ou deficiências de compactação de aterros, (Maia, 2012).

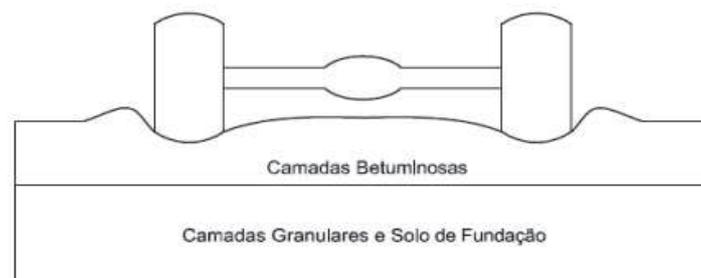
**Figura 21.** Rodeiras de pequeno raio, (Torrão, 2015).

As rodeiras de pequeno raio resultam principalmente de fatores que atuam sobre as camadas betuminosas do pavimento rodoviário, tais como, a má qualidade dos agregados, inadequada composição da mistura betuminosa e do ligante, deficiente compactação da mistura, temperaturas elevadas e tráfego pesado e lento.

Descrito como uma depressão na zona de passagem das rodadas, provocando saliências longitudinais nos bordos das supressões, podem ser classificadas em rodeiras de pequeno ou grande raio, resultantes de diferentes causas e apresentando diferentes deformações.

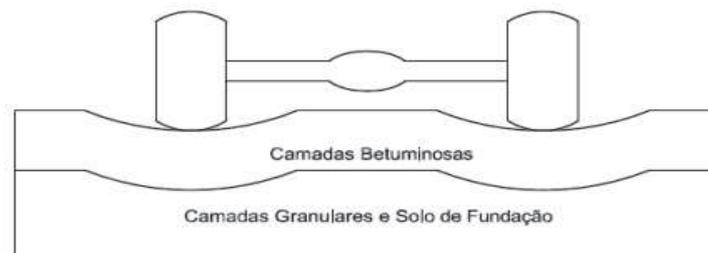
**Figura 22.** Rodeiras de grande raio, (Torrão, 2015).

As rodeiras de grande raio são o resultado de fatores atuantes sobre as camadas granulares e solo de fundação, como, a presença de água no solo de fundação e/ou camadas granulares, deficiente compactação das camadas granulares e baixa capacidade de suporte do solo de fundação, (Torrão, 2015).

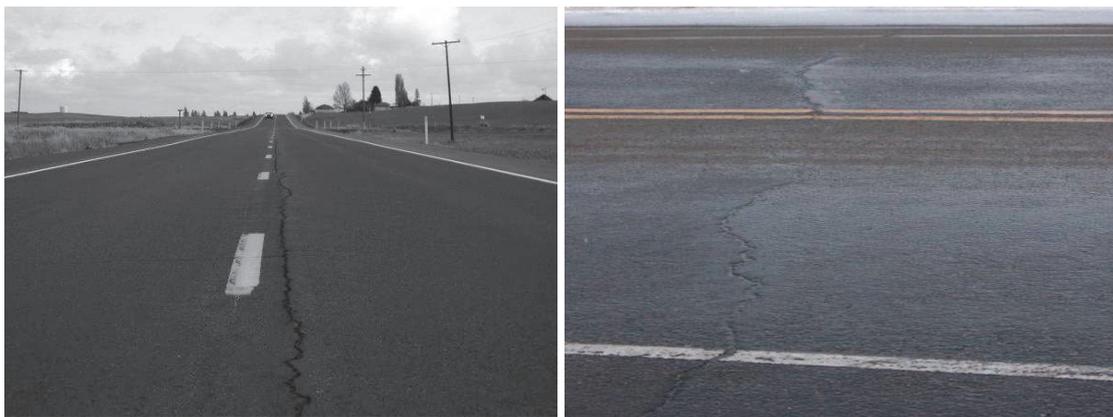
As fendas poderão surgir longitudinal ou transversalmente, derivadas de diferentes causas, mas provocando as mesmas consequências na falta do seu tratamento.

**Figura 23.** Fendas longitudinais e transversais.

Algumas das causas que podem originar a formação de fendas longitudinais são a drenagem deficiente, originando um diferencial de capacidade de suporte junto à berma, deficiente execução de juntas de construção, falta de ligação das camadas (má construção), a propagação de fendas provenientes da camada subjacente, misturas

Algumas das causas que podem originar a formação de fendas transversais são a deficiente execução da junta transversal de construção, a deficiente compactação das camadas inferiores, a propagação de fendas de retração térmica dos materiais das camadas subjacentes, a capacidade de suporte heterogénea da fundação e a propagação até à superfície de uma junta transversal construtiva da camada subjacente em material tratado com ligante hidráulico quando existe, (Videira, 2014).

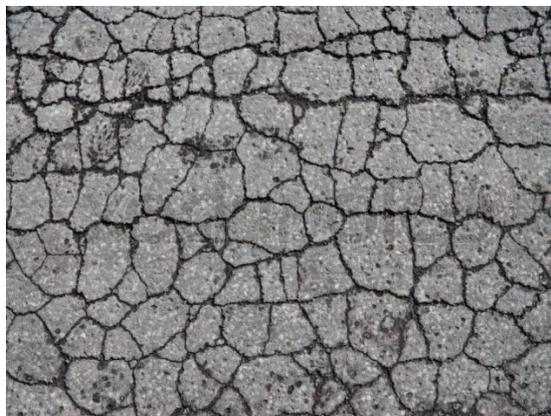
A pele de crocodilo corresponde ao último e mais severo estado de evolução do fendilhamento. É o resultado da evolução do fendilhamento múltiplo e caracteriza-se por formar uma malha ou grelha de fendas mais ou menos apertada e de fenda mais ou menos aberta, podendo ser classificada quanto à sua severidade de acordo com essas características em função dos parâmetros definidos pelo sistema de gestão da conservação, (Torrão, 2015).

**Figura 24.** Fendilhamento tipo pele de crocodilo.

Algumas causas que podem provocar o desenvolvimento da pele de crocodilo são a fadiga dos materiais betuminosos, a falta de capacidade de suporte das camadas não ligadas e do solo de fundação, qualidade deficiente dos materiais, a falta de ligação das camadas por deficiente construção e a existência de materiais muito rígidos e/ou envelhecimento do ligante betuminoso, no caso dos revestimentos superficiais, (Videira, 2014).

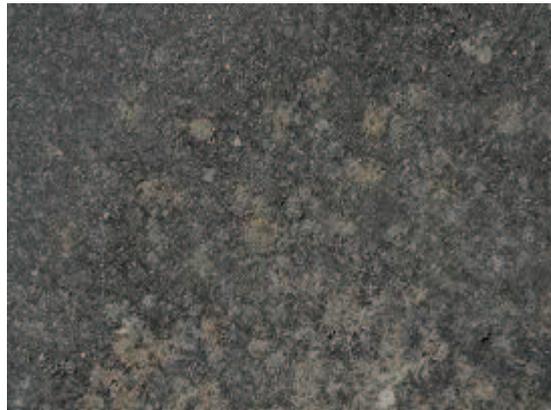
Esta patologia resulta do desgaste rápido do ligante betuminoso que envolve os agregados de granulometria mais grossa, ficando estes à vista, e originando uma depressão de forte dimensão na camada de desgaste, (Maia, 2012).

**Figura 25.** Desagregação superficial.

As prováveis causas derivam das tensões tangenciais elevadas que são transmitidas pelos pneus dos rodados ao pavimento, normalmente em curvas de raio muito reduzido e em descidas bastante acentuadas. A deficiente ligação entre os diferentes materiais, os quais constituem as misturas betuminosas e a má qualidade dos materiais e das deficiências associadas à formulação das misturas betuminosas (betume deficiente, temperatura das misturas, por vezes, desfavoráveis), são outras das causas prováveis da degradação superficial. Estas estão também associadas à evolução de outras degradações, principalmente do fendilhamento, (Maia, 2012).

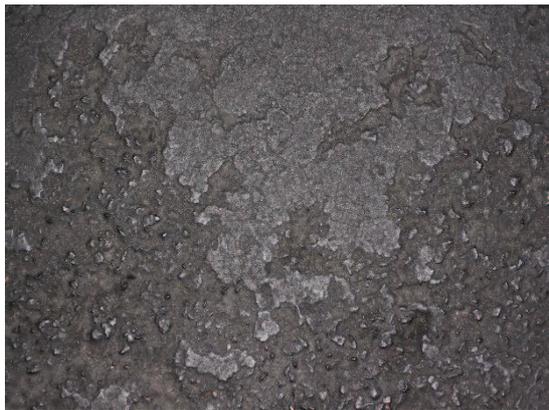
Consiste no destacamento do material de granulometria fina, compostos pela mistura de finos, filler e ligante betuminoso, deixando exposto e saliente o agregado de granulometria mais grossa, dando origem a um pavimento com macrotextura elevada, (Torrão, 2015).

**Figura 26.** Desagregação tipo “cabeça de gato”.

Algumas causas que podem provocar o desenvolvimento da cabeça de gato são a má qualidade dos materiais e da mistura betuminosa, a adesividade deficiente do conjunto agregado-betume e o tráfego elevado que provoca ações tangenciais também elevadas, (Videira, 2014).

| Figura 26. | Degradação tipo “cabeça de gato”..... | 46 |

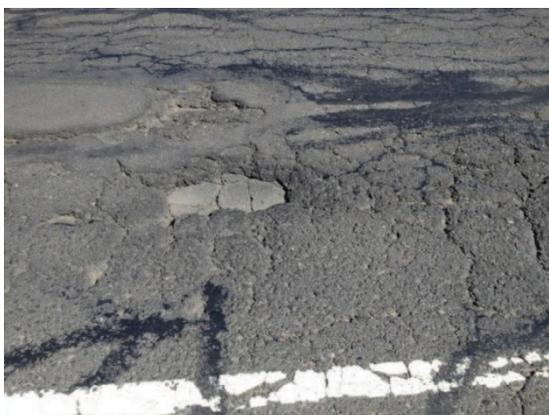
A pelada caracteriza-se pelo destacamento de pequenas placas da camada de desgaste, relativamente à camada inferior, (Torrão, 2015).

**Figura 27.** Desagregação do tipo “Pelada”.

A deficiente ligação da camada de desgaste à camada subjacente, a espessura insuficiente da camada, a má qualidade dos materiais da camada de desgaste, os elevados esforços tangenciais e a evolução de outras degradações em particular do fendilhamento do tipo pele de crocodilo, são algumas das causas que podem originar a formação de peladas, (Videira, 2014).

| Figura 27. Degradação do tipo “Pelada” ..... | 46 |

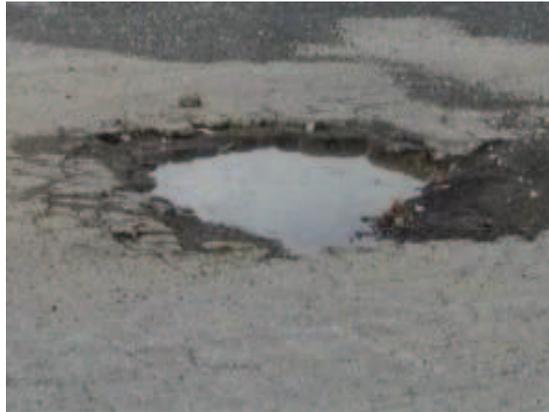
Os ninhos ou covas são cavidades arredondadas formadas na camada de desgaste, são uma evolução do fendilhamento em geral ou da evolução da desagregação superficial. São frequentemente associados à evolução das fendas entrelaçada e “pele de crocodilo”, onde nos pontos de cruzamento das fendas se inicia a desagregação da camada de desgaste, formando os ninhos, (Torrão, 2015).

**Figura 28.** Desagregação do tipo ninho.

A evolução de outras degradações, em particular das desagregações superficiais, do fendilhamento, da pele de crocodilo e das peladas, a deficiente qualidade dos materiais da camada de desgaste, a expulsão de materiais estranhos na camada de desgaste (madeira, materiais argilosos, borracha, entre outros) e reparações mal efetuadas (más condições ou com materiais de má qualidade) são algumas das causas prováveis para a formação de ninhos, (Videira, 2014).

| Figura 28. Degradação do tipo ninho. .... | 47 |

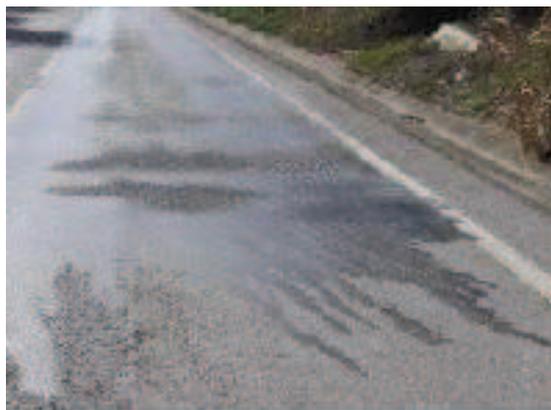
Exsudação é o aparecimento localizado do ligante na superfície do pavimento, criando manchas de dimensões variadas que apresentam um brilho vítreo de cor preta e superfície lisa de baixa resistência à derrapagem, (Souza M. J., 2004).

**Figura 29.** Exsudação em pavimento rodoviário.

As principais causas para a ocorrência de exsudação de betume estão relacionadas com a deficiente composição da mistura betuminosa, pelo excesso de betume, e/ou uma reduzida porosidade. Sob a ação da passagem dos rodados dos veículos, especialmente com temperatura elevadas, a compressão da camada betuminosa pode, neste caso, originar a expulsão do betume para a superfície, (Maia, 2012).

| Figura 29. Exsudação em pavimento rodoviário. .... | 48 |

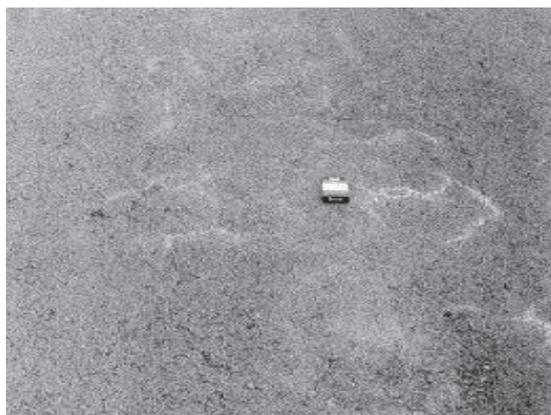
A subida de finos é caracterizada pela existência de manchas de cor esbranquiçada devidas à presença de finos provenientes das camadas granulares e do solo de fundação, inicialmente junto de fendas da camada de desgaste, que evoluem para toda a superfície da camada, provenientes das camadas granulares e do solo de fundação, (Videira, 2014).

**Figura 30.** Subida de finos, (Maia, 2012).

As principais causas deste fenómeno devem-se à ineficiência da drenagem do pavimento promovendo a ascensão da água através do solo de fundação, das camadas granulares e das camadas betuminosas. Estas camadas que se apresentam fendilhadas,

arrastam por sua vez os finos e facilita a circulação da água infiltrada nas camadas granulares através das fendas, (Maia, 2012).

| Figura 30. Subida de finos, (Maia, 2012). .... | 48 |

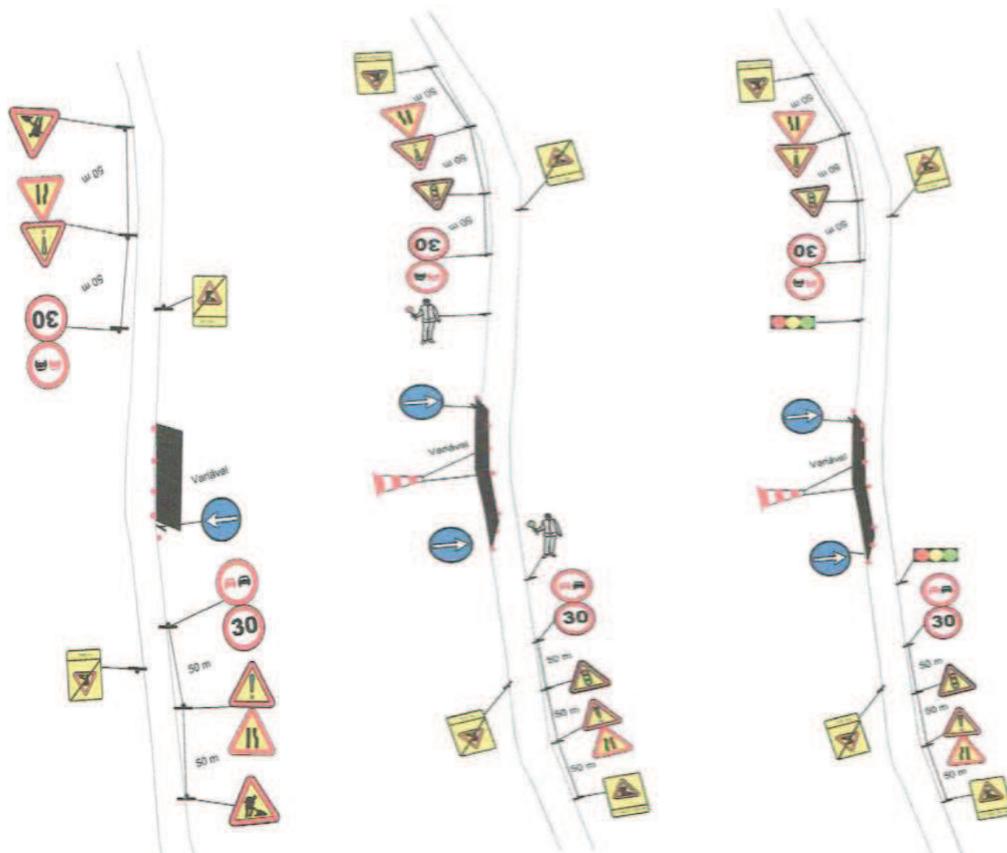
No início dos trabalhos foram compilados dois planos de sinalização principais que abrangiam praticamente todos os casos de intervenção na via, desde que os trabalhos não obstruíssem por completo ambas as vias de circulação. Os planos mencionados previam todo um conjunto de sinalização e procedimentos para realizar um estreitamento de via, quando apenas fosse ocupada parte de uma facha de rodagem e circulação alternada, quando fosse ocupada apenas uma das vias de circulação.

Estes planos foram criados com o intuito de generalizar o processo para que, sempre que fosse necessário implementar um dos esquemas infra apresentados, não existisse a necessidade de submeter a aprovação da fiscalização.

**Figura 31.** Esquema de sinalização de estreitamento de via (esquerda) / Esquema de sinalização de circulação alternada com recurso a sinaleiros (centro) / Esquema de sinalização de circulação alternada com recurso a sinalização luminosa (direita).

| Figura 31. Esquema de sinalização de estreitamento de via (esquerda) / Esquema de<br>sinalização de circulação alternada com recurso a sinaleiros (centro) / Esquema de<br>sinalização de circulação alternada com recurso a sinalização luminosa (direita). 57 | 57 |

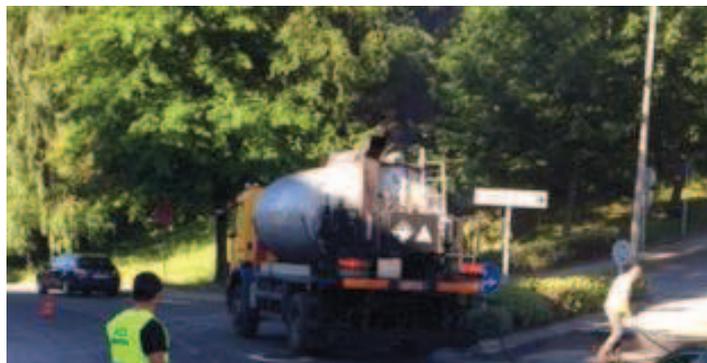
Quanto à pavimentação das camadas o primeiro passo consistia em proceder à limpeza da camada subjacente e posteriormente aplicada a rega de colagem. Para isso, foi utilizado um camião dotado de caldeiras e aspersores, o qual projetava a dosagem correta de emulsão betuminosa. Nesta obra, foram utilizados três tipos de emulsões betuminosas

adequadas a cada tipo de pavimento, são elas, a Rega de Impregnação quando a camada a pavimentar era aplicada sobre a camada de base em ABGE, Rega de Colagem Normal entre camadas de misturas betuminosas e Rega de Colagem Modificada entre camadas de misturas betuminosas modificadas.

**Figura 32.** Trabalhos de aplicação de emulsão betuminosa.

| Figura 32. Trabalhos de aplicação de emulsão betuminosa. .... | 64 |

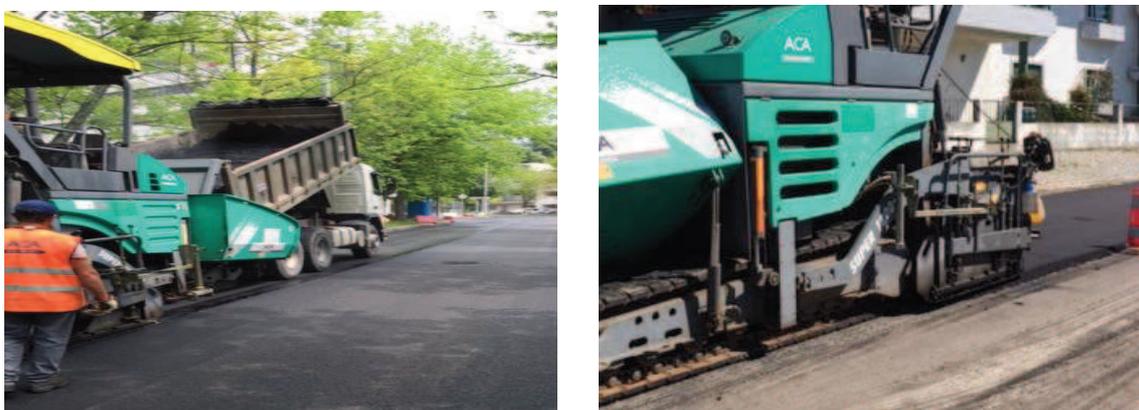
Na segunda fase, iniciou-se a aplicação da camada de mistura betuminosa, a qual foi executada com recurso a uma espalhadora. Trata-se de um equipamento onde é descarregada a mistura betuminosa e, através de distribuidores, é homogeneamente espalhada, a mistura, com a largura e espessura desejada, garantindo o aplanamento da superfície.

**Figura 33.** Trabalhos de pavimentação de camada betuminosa.

| Figura 33. Trabalhos de pavimentação de camada betuminosa. .... | 64 |

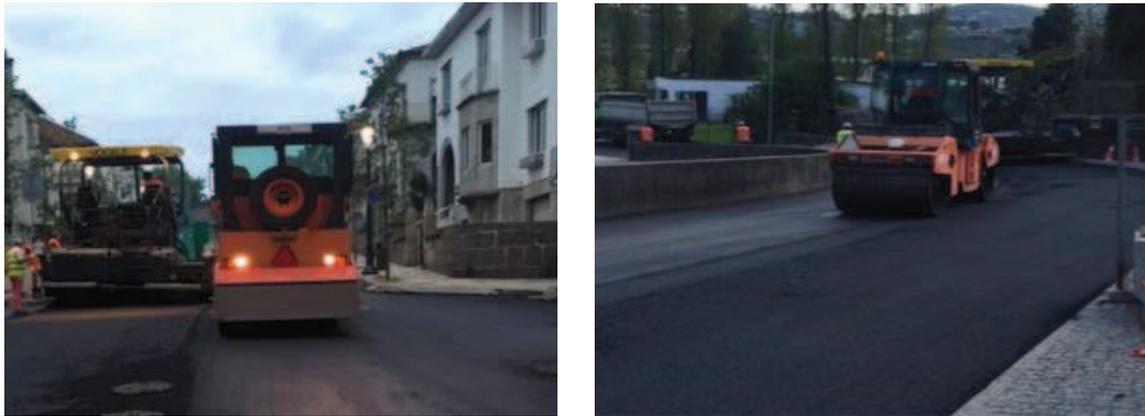
A última fase da pavimentação das camadas betuminosas incidiu sobre o ato da compactação. A compactação foi realizada com recurso a dois cilindros, um de pneus que executava a compactação inicial e o cilindro de rasto liso que, apesar de ter um poder de compactação menor, é utilizado para uniformizar a superfície. No caso da compactação de camadas em misturas betuminosas modificadas apenas foi utilizado o cilindro de rasto liso devido à constituição da mistura que ficaria envolvida nos próprios pneus, do cilindro de pneus.

**Figura 34.** Trabalhos de compactação de camadas betuminosas.

| Figura 34. Trabalhos de compactação de camadas betuminosas..... | 65 |

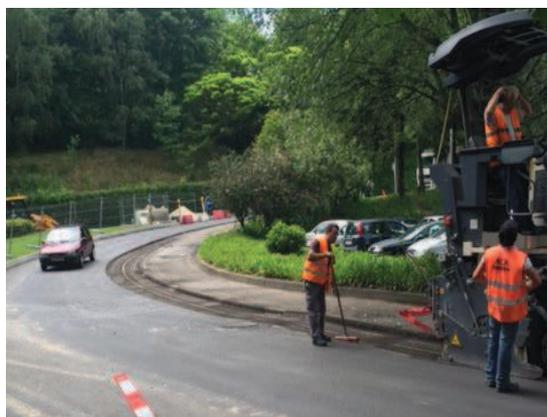
A remoção do pavimento, quando aplicada, foi executada através de um equipamento de fresagem de pavimento.

**Figura 35.** Trabalhos de fresagem de pavimento existente.

| Figura 35. Trabalhos de fresagem de pavimento existente. .... | 65 |

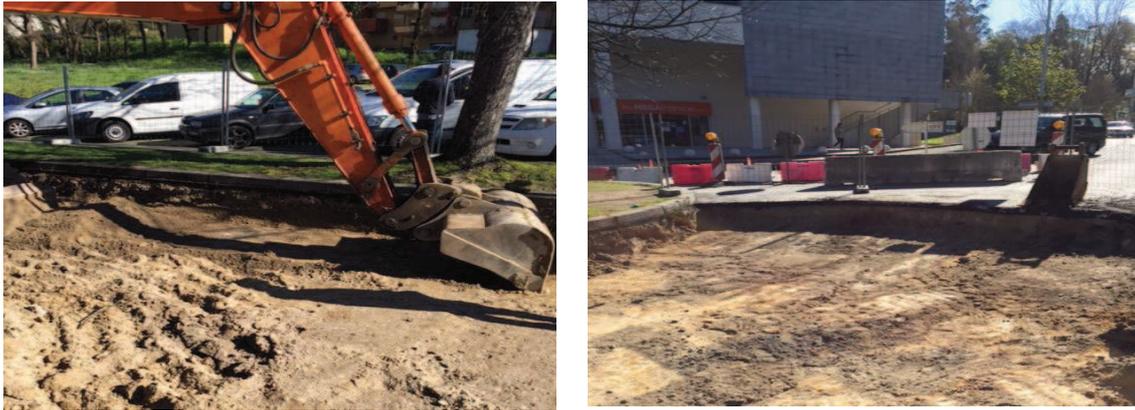
A reabilitação estrutural consistiu em remover totalmente a estrutura de pavimento para ser novamente executada. Iniciou-se a remoção das camadas betuminosas através da fresagem do pavimento. Posteriormente, foi executado o saneamento dos solos até à cota necessária para implantação das novas camadas da estrutura de pavimento.

**Figura 36.** Trabalhos de saneamento de solos.

| Figura 36. Trabalhos de saneamento de solos. .... | 66 |

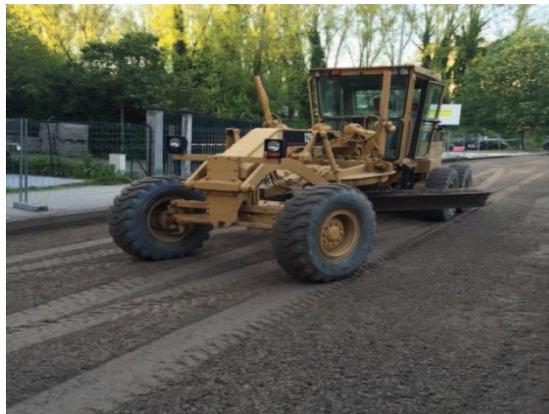
Em termos de espalhamento e nivelamento das camadas granulares de fundação, os agregados eram depositados e posteriormente com o recurso a uma motoniveladora, foram realizadas as pendentes longitudinais e transversais da via.

**Figura 37.** Trabalhos de nivelamento da camada de base em ABGE.

| Figura 37. Trabalhos de nivelamento da camada de base em ABGE..... | 66 |

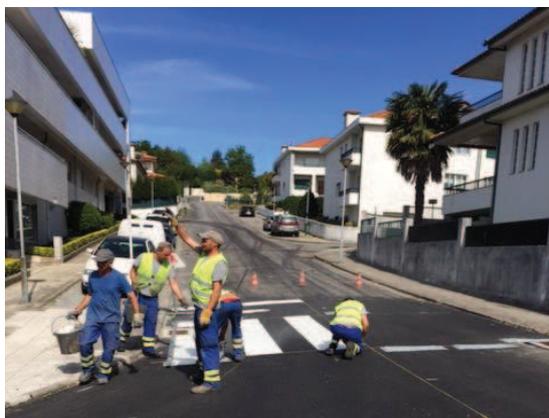
As marcações de linhas definitivas eram executada com dois equipamentos de projeção. Para marcações extensas era utilizado um veículo motorizado com aspersores, que mecanicamente realizava todo o tipo de linhas. Um segundo equipamento, de menor dimensão, era utilizado quando a quantidade de linhas a realizar era menor, este era manualmente deslocado e, da mesma forma, ativados e desativados os aspersores, consoante a marcação desejada. A largura das linhas era ajustada com o aumento ou diminuição da altura do aspersor. As marcas transversais, como setas de seleção, marcações de “STOP”, passadeiras, entre outras, eram executadas manualmente com o recurso a moldes em chapa, vertendo a tinta e espalhando com recurso a um rodo.

Figura 38. Trabalhos de marcação horizontal manual.

As tintas utilizadas foram tintas termoplásticas aplicadas a quente. Derivavam do aquecimento de materiais termoplásticos e são ideais para marcações de maior espessura. Um dos componentes das tintas são as esferas de vidro, as quais são utilizadas para dar uma capacidade retrorrefletora à tinta. Estas esferas eram incorporadas na mistura de tinta, quando o método de aplicação era por projeção, ou aplicadas à posterior, no caso das marcações manuais.

| Figura 38. Trabalhos de marcação horizontal manual..... | 67 |

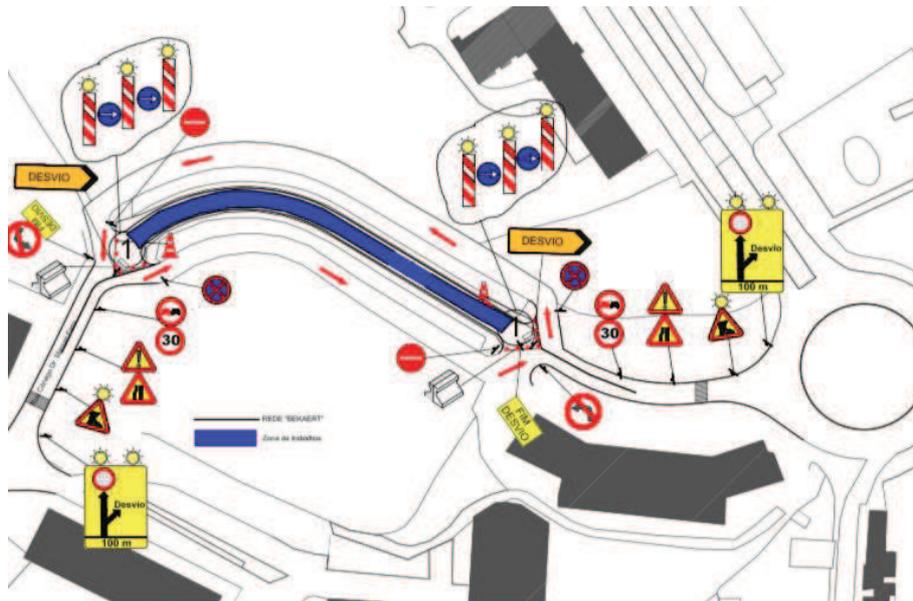
Uma das complicações existentes, durante esta obra, ocorreu na frente de obra de Azurém. A rua a intervir situa no centro da cidade de Guimarães, junto da Universidade do Minho, trata-se de um dos acessos mais movimentados da cidade. Para executar os trabalhos foi necessário interditar a zona de intervenção, para isso foi necessário implementar desvios de trânsito e vedar toda a área de intervenção. Decidiu-se dividir esta intervenção em duas fases para minimizar o transtorno no trânsito, assim, numa primeira fase foi intervencionada apenas o trecho central da rua, evitando o corte total do trânsito, encaminhando os veículos pelas zonas de estacionamento, tal como está representado na seguinte imagem.

Figura 39. Plano de sinalização temporário – Primeira fase Azurém.

| Figura 39. Plano de sinalização temporário – Primeira fase Azurém. .... | 68 |
