**Relatório de Estágio em Direção de Obra na empresa  
Alberto Couto Alves, S.A.**

Dissertação apresentada à Universidade de Aveiro para cumprimento dos requisitos necessários à obtenção do grau de Mestre em Engenharia Civil, com base no estágio curricular na empresa ACA Engenharia S.A., sob orientação científica do Prof. Eng.º José Alberto Marques Lapa, Professor Auxiliar Convidado do Departamento de Engenharia Civil da Universidade de Aveiro e coorientação do Prof. Doutor José Claudino Cardoso, sendo tutor por parte da Entidade de Acolhimento, o Eng.º Nuno Macedo Castro.

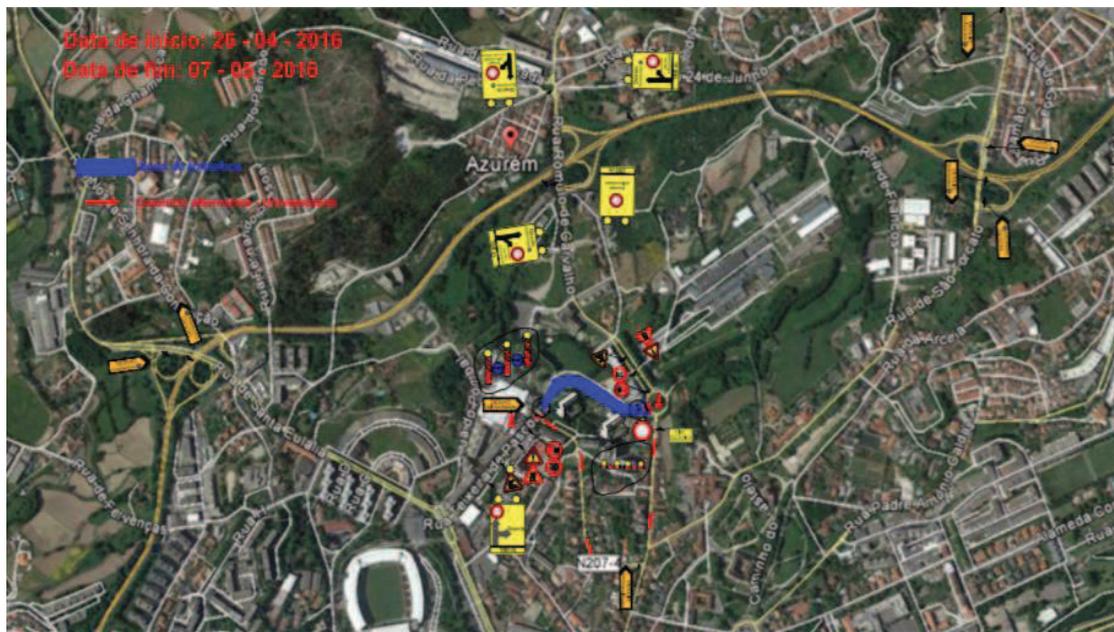
Na segunda fase, foram intervencionados os topos da rua, assim existiu a necessidade de implementar um desvio total do trânsito. Foram desenvolvidos os planos de desvio temporário e sujeitos a aprovação da Fiscalização. O plano foi posteriormente aprovado pelo Presidente da Câmara Municipal de Guimarães e seguiu para Edital da Câmara, com antecedência imposta de 5 dias úteis, previamente à implementação. As

imagens que se seguem, retratam o corte e os desvios implementados bem como a zona criada para acesso às garagens.

Figura 40. Plano de sinalização temporário – Segunda fase Azurém.

| Figura 40. Plano de sinalização temporário – Segunda fase Azurém. .... | 69 |

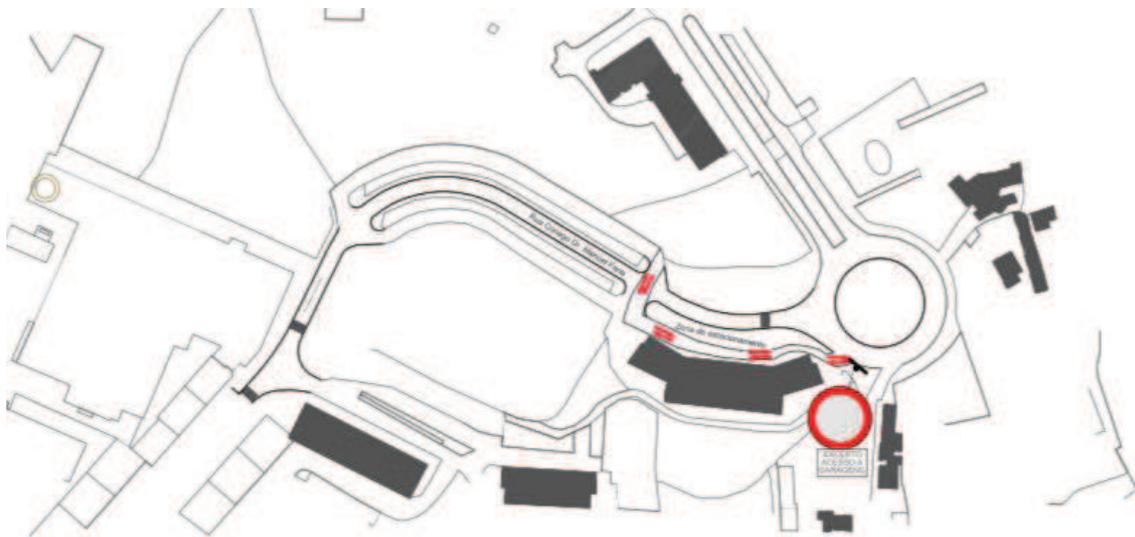
Figura 41. Desvio temporário para acesso a garagens.

| Figura 41. Desvio temporário para acesso a garagens..... | 69 |

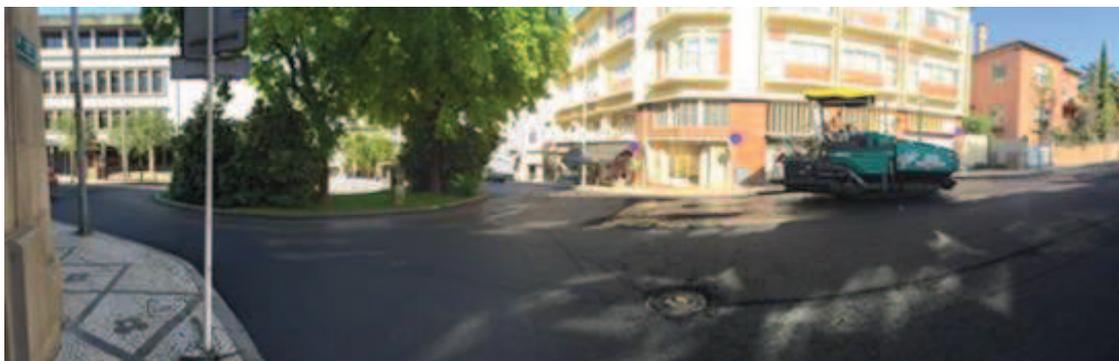
A primordial condicionante na frente de obra em causa, tratava-se apenas da gestão dos trabalhos, equipamentos e mão-de-obra. Foi-nos permitido implementar o desvio apenas às 20:00h, e portanto, foi necessário programar a chegada de todos os equipamentos para que se desse, de imediato, a fresagem do pavimento existente e posteriormente, começasse a repavimentação.

**Figura 42.** Pavimentação do Largo Navarros de Andrade.

| Figura 42. Pavimentação do Largo Navarros de Andrade..... | 71 |

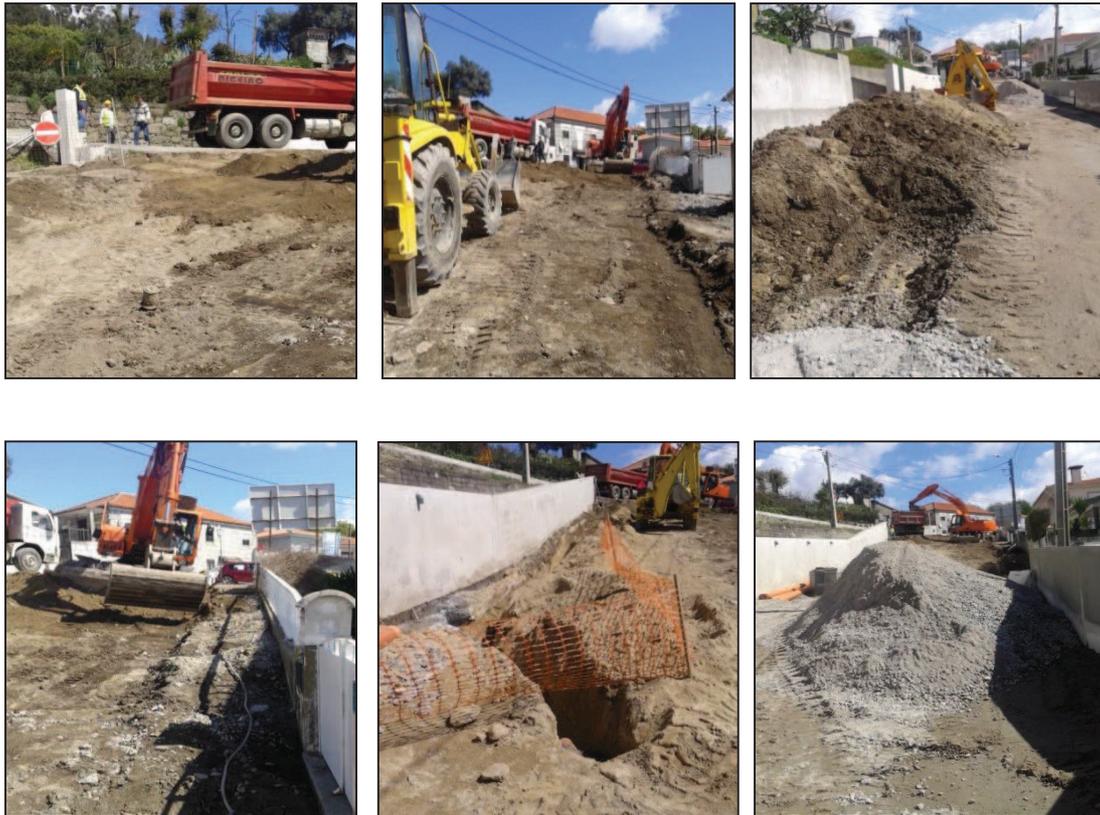
Em termos de segurança, o problema mais grave verificado em obra foi a não conformidade formulada pela CSO, numa situação em que um subempreiteiro não respeitou as indicações anteriormente dadas pela Direção de Obra. O subempreiteiro em causa, após várias chamadas de atenção, deixou uma vala aberta sem estar vedada durante a paragem, na hora de almoço, abandonou também materiais na via sem estarem sinalizados/balizados, a zona de passagem pedonal estava demolida e com materiais espalhados, obrigando os peões a circular pelo interior da obra. Outra situação, documentada na não conformidade, deu-se quando surgiu a necessidade de se ocupar parte da via principal da estrada subjacente à obra, onde o subempreiteiro em causa colocou apenas um dos colaborador a interromper o trânsito sem qualquer tipo de sinalização ou aviso.

**Figura 43.** Situações em não conformidade.

Os riscos associados a esta não conformidade eram vários, nomeadamente, o risco de acidente rodoviário, risco de atropelamento, risco de choque, risco de queda em altura/ao mesmo nível, entre outros. É de denotar que, o subempreiteiro em causa já teria sido alertado para corrigir parte das situações descritas anteriormente. Trata-se de uma situação que seria praticamente impossível sanar, devido à dificuldade de verificar todas as frentes de obra ao mesmo tempo. Por parte da ACA foram alertados os colaboradores subcontratados, reforçada a formação aos mesmos e informada a administração do subempreiteiro do sucedido, com o risco de expulsão na eventualidade de alguma situação se verificar novamente.

| Figura 43. Situações em não conformidade. .... | 73 |

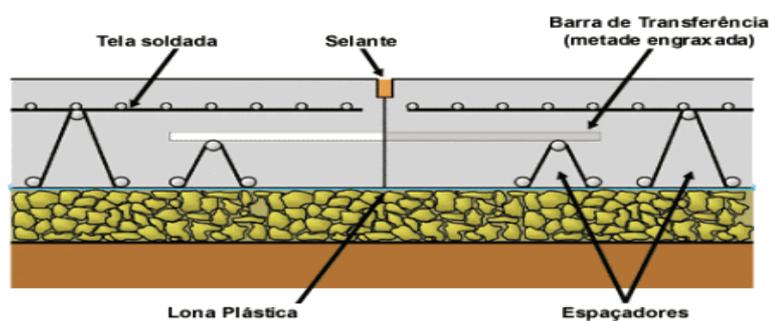
Figura 47. Pormenor de junta de construção.

Sempre que possível a execução de juntas de construção deve ser evitada, uma vez que este tipo de juntas introduz pontos de fragilidade no pavimento. Normalmente, este tipo de juntas existem devido a não ser possível executar, de uma só vez, todo o pavimento ou por qualquer motivo em que a betonagem do pavimento não pode ser efetuada de forma contínua, também pode existir contingências ao nível do processo construtivo que impeça a betonagem contínua da laje. Com a execução deste tipo de juntas cria-se uma descontinuidade estrutural

entre painéis contíguos do pavimento que, quando sujeitos a tráfego intenso de veículos, pode permitir assentamentos diferenciais entre os painéis em causa, (Antunes & Barros, 2003).

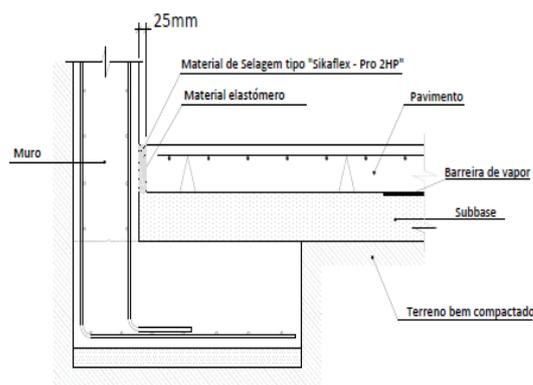
Figura 48. Pormenor de junta de expansão.

De forma a criar a descontinuidade estrutural necessária, recorre-se à criação de juntas de dessolidarização (ou expansão), as quais consistem na aplicação de uma folha de polietileno expandido entre o pavimento e os elementos citados, à exceção dos pilares, permitindo assim a acomodação dos movimentos da laje, (Antunes & Barros, 2003).

A sua função é de delimitar os planos de pavimento, aliviando as tensões geradas pelo movimento do suporte ou do próprio pavimento.

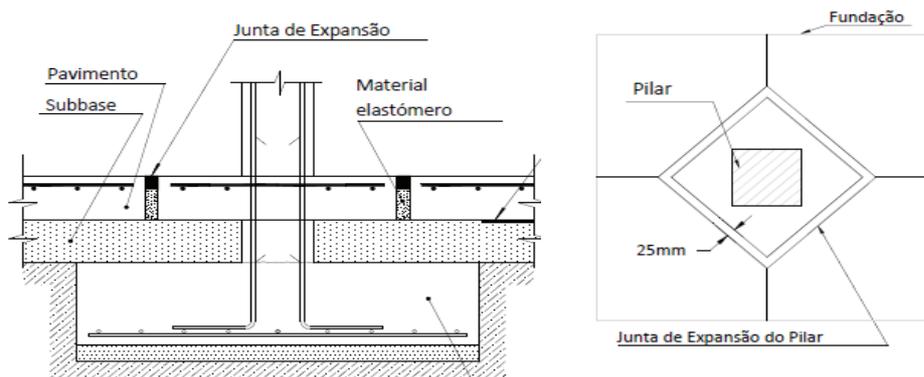
Figura 49. Pormenor de junta de expansão em pilares.

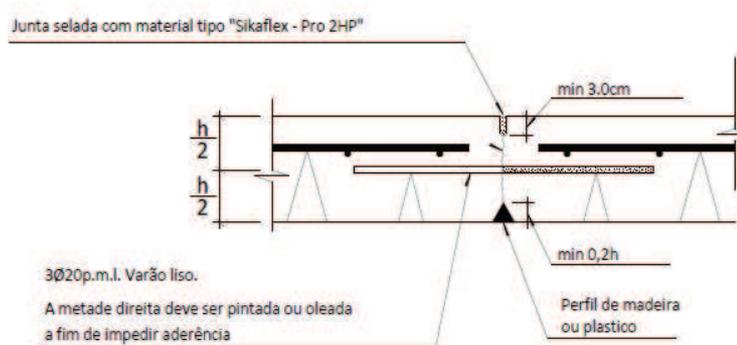
Figura 50. Pormenor junta de controlo de fendilhação.

Logo após o processo de acabamento da laje de betão, deve-se iniciar o corte das juntas transversais de retração. Em geral, este tempo é cerca de 10 horas após o espalhamento do betão, porém, existe uma grande variação de acordo com o tipo de ligante, temperatura ambiente, relação água/cimento, tipos e dosagem de aditivos, ventos e outros fatores externos, (Rodrigues & Gasparetto, 1999).

Segundo (Antunes & Barros, 2003), “este período poderá ser prolongado, principalmente quando o betão é reforçado com fibras metálicas ou quando se utiliza endurecedor de superfície de partículas minerais ou metálicas no acabamento superficial do pavimento, de forma a evitar-se desagregação do endurecedor ou deficiente aderência fibra-matriz nas zonas influenciadas pelo processo de abertura da junta”.

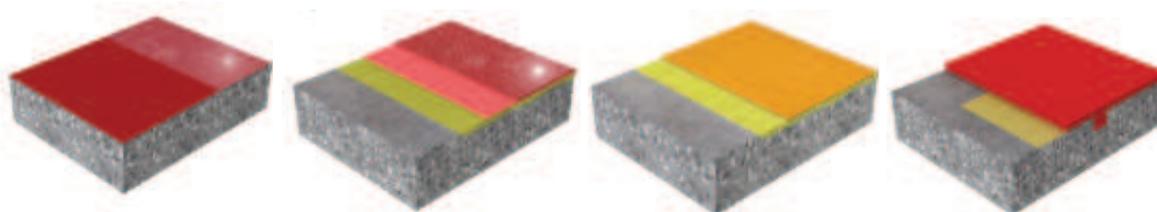
**Figura 51.** Soluções de aplicação de resinas epóxi: pintura; multicamada; revestimento; argamassa.

- Pintura, (espessuras até 1mm) que se torna a aplicação mais rápida e económica, no entanto, a menos resistente, portanto indicadas para trânsito de cargas leves.
- Multicamada, (espessuras de 2 a 4mm) também de aplicação rápida e com possibilidade de executar acabamento antiderrapante. Possibilita uma resistência elevada, indicada para trânsito de cargas médias a pesadas.

- Revestimentos, (espessuras de 2 a 4mm) acabamento liso, com uma resistência mecânica elevada que possibilita o trânsito de cargas pesadas e uma boa resistência química.
- Argamassas epóxis, (espessuras de 3 a 8mm) caracterizadas por uma textura antiderrapante e uma resistência superior em todos os aspetos, no entanto, é a solução mais dispendiosa.

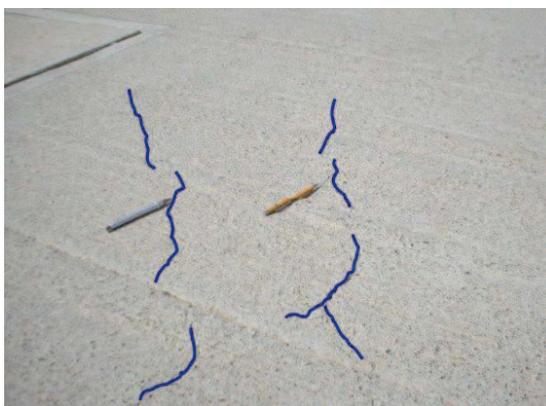
**Figura 52.** Fissuras de retração plástica, (Chodounsky, 2010).

Uma rápida perda de água, devido a temperaturas do ar, humidade ou ventos, pode provocar fissuras de retração plástica, (Chodounsky, 2010).

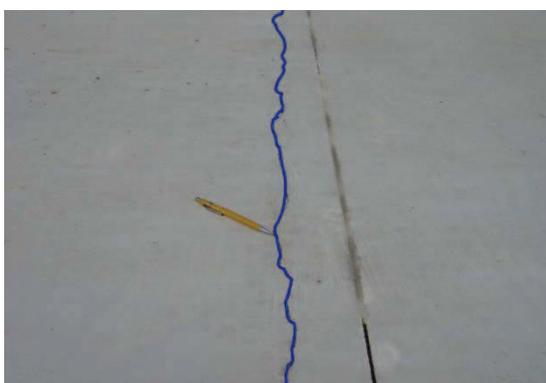
**Figura 53.** Fissuras de retração hidráulica, (Chodounsky, 2010).

Por outro lado poderão dar-se fissuras de retração hidráulicas devido a serem utilizados betões com características de elevada retração, inadequada quantidade ou posicionamento das juntas, armadura insuficiente ou mal posicionada, ou até, uma demora excessiva na realização do corte das juntas (Chodounsky, 2010).

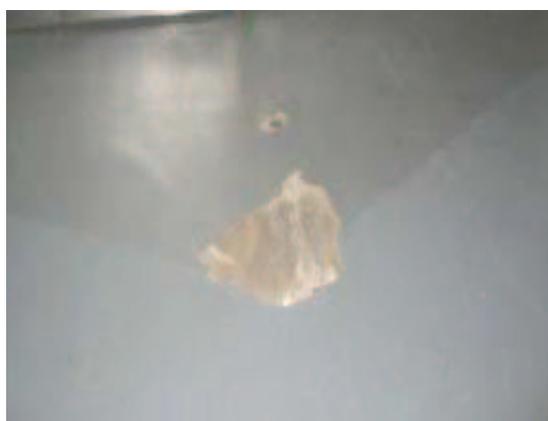
**Figura 54.** Descolamento do revestimento, (Azevedo, 2010).

Apesar da elevada característica de aderência das resinas epóxi, existe frequentemente fenómenos de descolamento do revestimento devido a uma má preparação do suporte. O descolamento deriva também de infiltrações de produtos quimicamente agressivos que retiram a aderência ao suporte. Também as variações bruscas de temperatura promovem o empolamento do revestimento e conseqüente descolamento do suporte, (Azevedo, 2010).

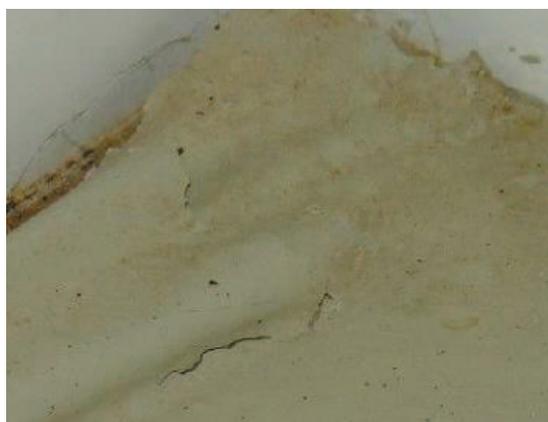
**Figura 55.** Empolamento do revestimento, (Azevedo, 2010).

O empolamento deriva normalmente da exposição do revestimento a temperaturas demasiado elevadas, em disparidade com as fichas técnicas dos produtos. Normalmente verifica-se o empolamento nas extremidades e cantos do revestimento alastrando-se progressivamente nas zonas mais próximas.

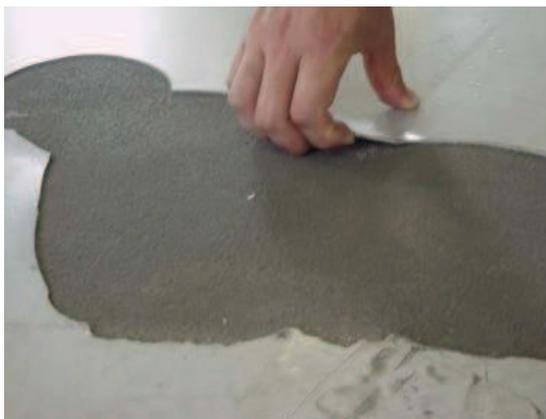
**Figura 56.** Descolamento do revestimento.

A humidade ascensional deriva da permeabilidade do betão, juntamente com o teor de humidade do solo e as diferenças de temperatura, criando um fluxo de ascensão da humidade e resultando num descolamento do revestimento epóxi. Este fenómeno poderá ser mitigado com a implementação de uma barreira para-vapor, normalmente em polietileno, a qual não permite a ascensão da humidade do solo para as camadas de betão.

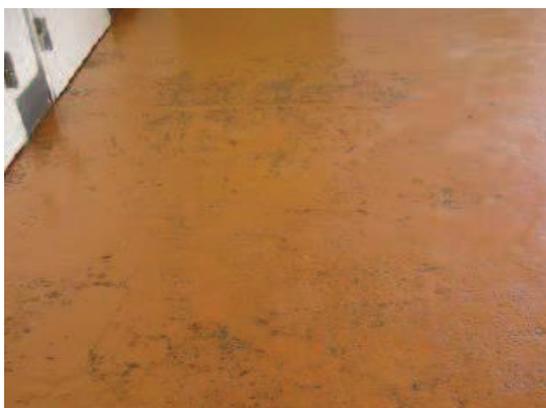
**Figura 57.** Pavimento em resina sintética desgastado, (Azevedo, 2010).

A durabilidade dos revestimentos em resinas sintéticas é normalmente proporcional à espessura da camada de revestimento. Pelo contrário, existem fatores que diminuem a vida útil do revestimento devido, tais como, intensidade do tráfego, frequência da limpeza, entre outros. Fatores esses que deverão ser acautelados no dimensionamento da solução, para que a solução cumpra com os requisitos de utilização, (Azevedo, 2010).

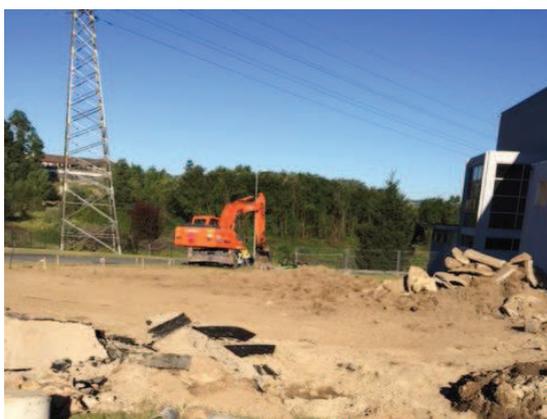
**Figura 58.** Trabalhos de demolição.

Foram assim criadas condições para iniciar as demolições das construções existentes e o desvio das infraestruturas, nomeadamente, a rede de drenagem de águas pluviais que atravessava a área de implantação, rede de abastecimento de águas, e o depósito de separação de gorduras proveniente da bomba de abastecimento de combustível. Para o desvio destas infraestruturas foi necessária a execução de novas caixas de visita e novo traçado dos coletores.

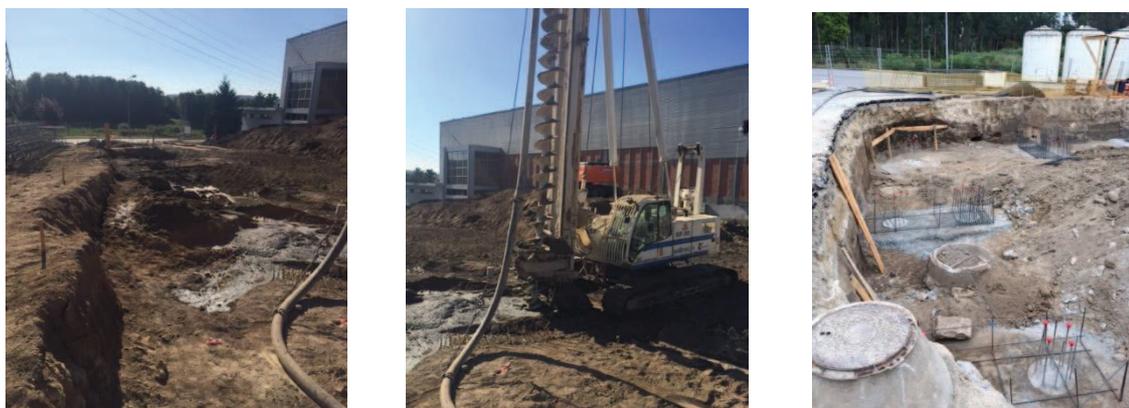
**Figura 59.** Execução de estacas de trado contínuo.

Após a criação da plataforma de trabalho, com as decapagens, demolições e desvios de infraestruturas, existiu a necessidade de assinalar o local de implantação do edifício, mais precisamente, o local a implantar cada uma das 29 estacas de trado contínuo.

Com o apoio da Topografia foi marcada a localização de cada estaca, bem como, a profundidade a que iria resultar a cota superior dos maciços de fundação. Esta profundidade determinada para ser possível avaliar a necessidade de realizar previamente movimentações de terra de forma a realizar as estacas com o mínimo de cota em excesso possível, diminuindo o desperdício de material, e minimizando as demolições das “cabeças” das estacas. Conforme o estudo geotécnico realizado em projeto, as profundidades a que foram realizadas as estacas foi na média dos 12m a partir da cota do terreno existente, para alcançar o solo resistente. Não obstante, como o terreno existente teria de ser, em parte, desaterrado, optou-se por realizar as escavações anteriormente à execução das estacas, de modo a otimizar tanto o comprimento de estacas, como também o da demolição do excesso das mesmas.

Para a realização das estacas de trado contínuo, optou-se por adquirir as armaduras já moldadas com as disposições de projeto, agilizando todo o processo.

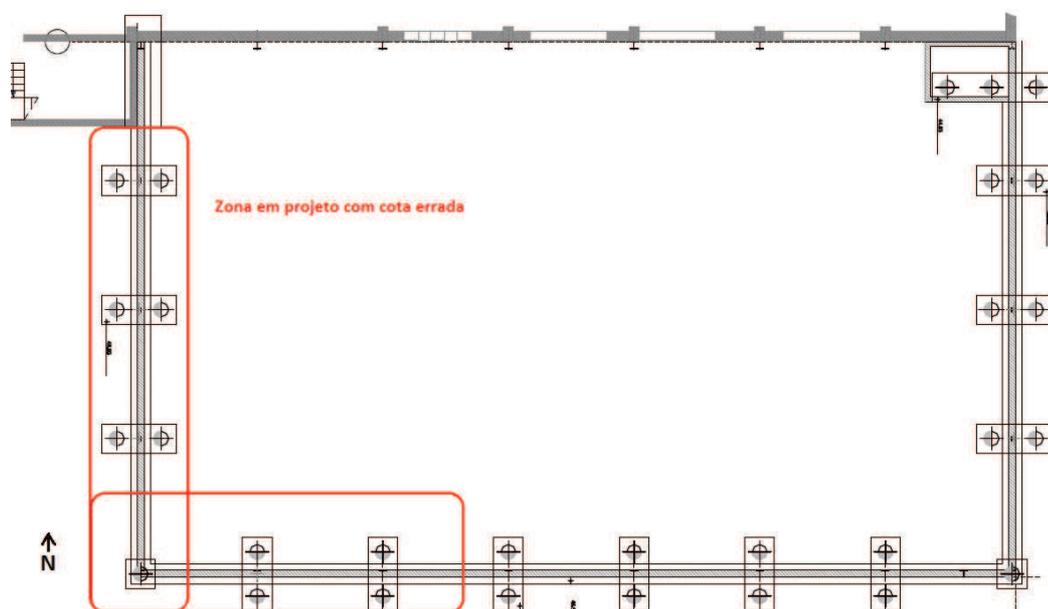
**Figura 60.** Planta de fundações com delimitação da zona com cota errada.

Aquando do final da demolição dos excessos das estacas, surgiu uma dúvida de projeto, relacionada com as cotas previstas para a face superior dos maciços. Segundo o projeto, todas os maciços iriam ser realizados à mesma cota, no entanto, concluiu-se que devido ao erro de digitação das peças desenhadas, os maciços da fachada Oeste iriam ficar superficiais, e consequentemente, visto que o lintel de fundação do muro de suporte ficaria à mesma cota, a fundação de todo o muro ficaria, também, à superfície. Dado que, existiria um aterro de terras com altura considerável no interior do muro e a laje térrea, a implantar, iria ficar apoiada no solo de aterro, existia também a probabilidade de ao longo da vida útil do edifício, o solo começasse a escapar por baixo das fundações dessa fachada e consequentemente, surgir abatimentos na laje a qual iria por sua vez deformar, ou até no pior dos cenários, colapsar.

Ulteriormente, os projetistas foram confrontados com a situação e denotaram o erro do projeto. Posto isto, optou-se por baixar a cota dos maciços e do lintel da fachada Oeste e assim aumentar a altura do muro para atingir, igualmente, a cota da laje térrea. Já com as alterações esclarecidas, foi necessário definir a nova disposição das armaduras na transição entre o maciço a rebaixar e o maciço anterior, dando seguimento ao lintel de fundação e interligando toda a estrutura garantindo a transmissão de cargas entre a estrutura.

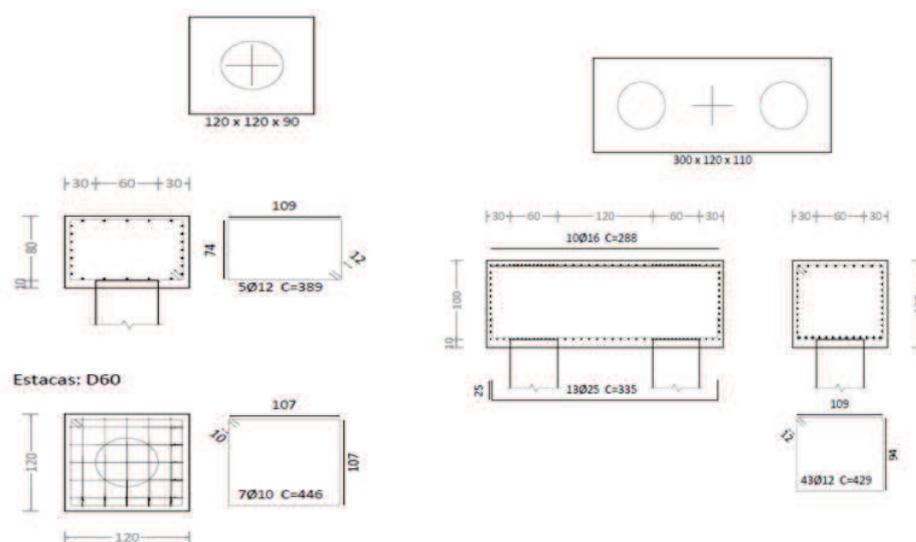
**Figura 61.** Pormenor construtivo dos maciços de fundação simples/duplos.

Em termos de maciços de fundação existiam duas secções distintas, os maciços simples que apoiavam apenas em uma estaca de fundação e os maciços duplos que acoplaram duas estacas de fundação.

Os maciços de fundação estavam interligados por uma viga lintel periférica, com secção mais reduzida, que dava continuidade à fundação.

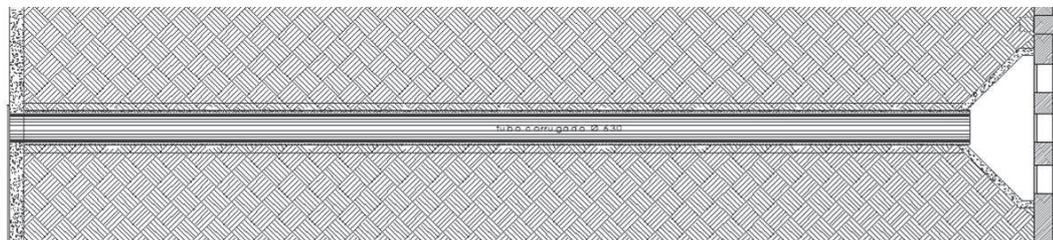
**Figura 64.** Planta de representação das bocas de lobo e tubo de ventilação.

As bocas de lobo foram realizadas em betão armado, constituídas por a laje superior e inferior e dois muretes amarrados ao edifício existente conforme a planta presente da seguinte figura.

No muro Sul, devido a uma estratégia de facilidade construtiva, foram deixados aquando da betonagem, os negativos para a posterior colocação do tubo sem necessidade de demolições.

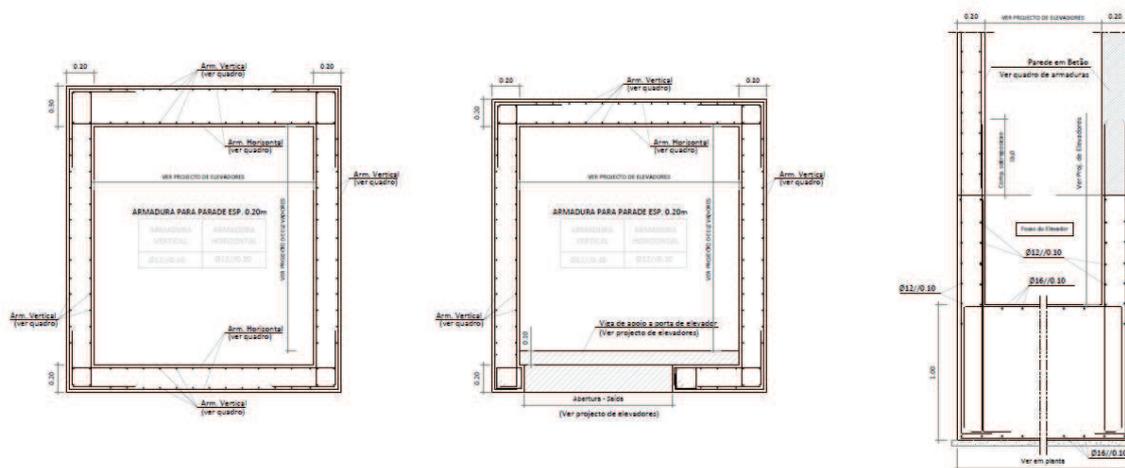
**Figura 65.** Pormenor construtivo das secções da caixa de elevador.

Também em betão armado, foi projetada a caixa de elevador, dividida em três secções com diferentes disposições construtivas com uma altura total de 11,45m. Inicialmente a caixa de elevador era composta por a fundação, com uma secção maciça apoiada em duas estacas de fundação.

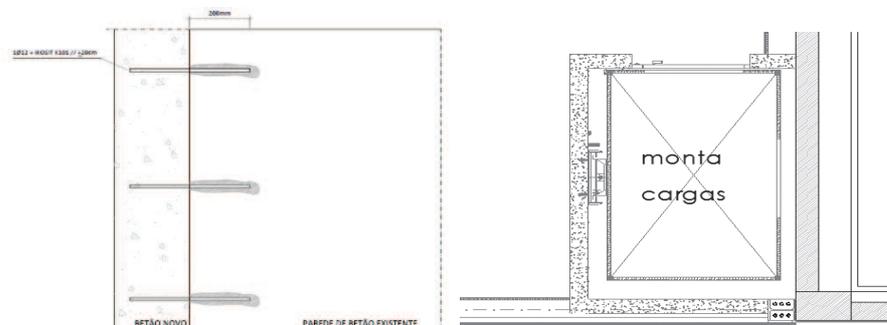
**Figura 66.** Pormenor construtivo de amarração da nova estrutura à já existente.

Superiormente, dava arranque às paredes da caixa de elevador, a cota de arranque destas paredes coincidia com a cota da cave do edifício contíguo, sendo que a finalidade do elevador seria fazer a ligação entre a mesma cave e o piso térreo do novo edifício. Sendo assim, desde a sapata de fundação até à cota do piso térreo, a secção da caixa de elevador era composta por uma parede de secção igual ao restante muro de suporte, e as restantes duas paredes de espessura mais delgada. As paredes eram ligadas ao edifício existente através de varões de aço em forma

de “U” cravados na parede com recurso a bucha química, com vista a interligar as duas estruturas, dado que uma das paredes da caixa do elevador seria a parede existente do edifício vizinho, como se pode observar na seguinte imagem.

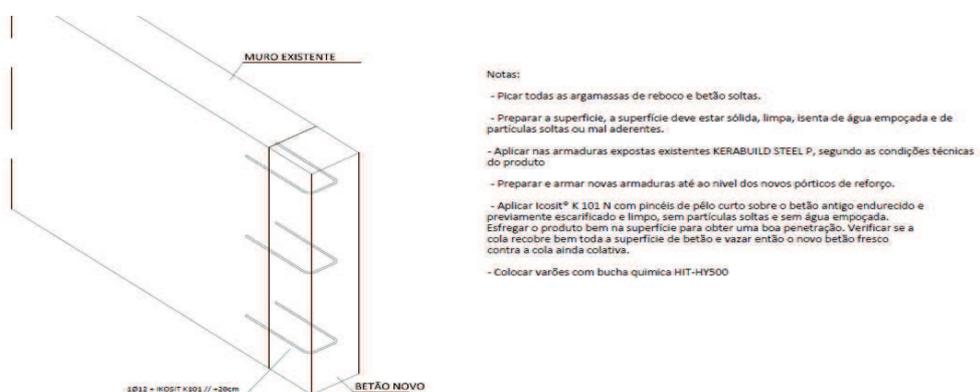
**Figura 67.** Pormenor construtivo da solução de amarração.

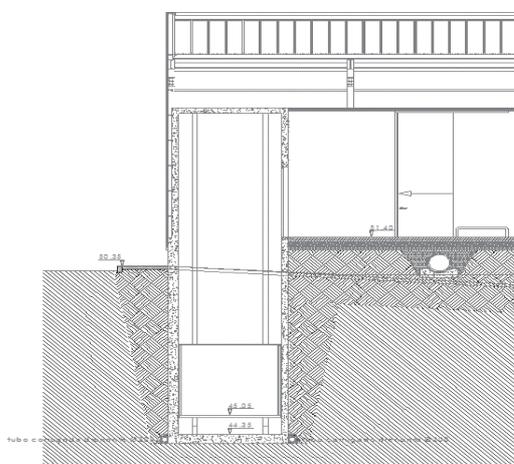
**Figura 68.** Corte representativo da caixa de elevador.

Atingindo a cota da laje térrea, a secção da caixa passava a ser composta por todas as paredes com 0,20m de espessura e com o negativo aberto para posterior colocação da porta no piso térreo, tal como a imagem seguinte sugere.

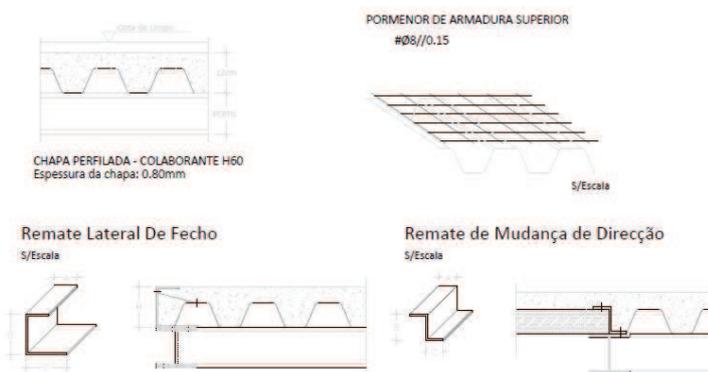
As restantes estruturas de betão armado consistiam nas lajes colaborantes e maciças. No caso das lajes colaborantes, existia dimensionada a cobertura da zona técnica onde a solução definida foi uma laje colaborante com recurso a chapa de 8mm e o enchimento com betão armado com uma malha de ferro de 8mm espaçado de 15cm em ambas as direções.

Figura 69. Pormenor construtivo da laje colaborante.

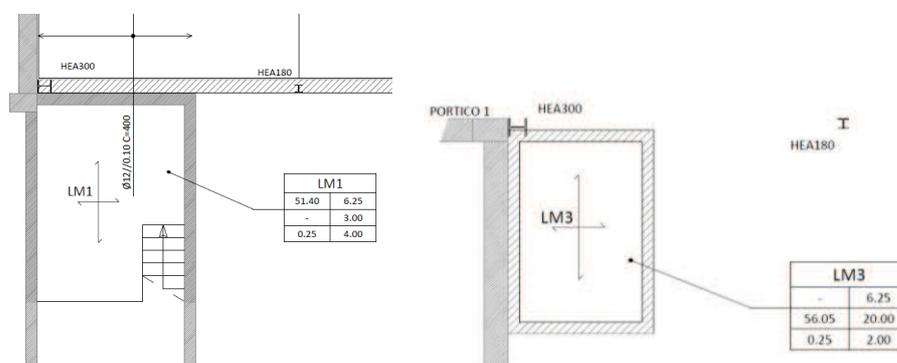
Em termos de lajes maciças existiam duas pequenas lajes bidirecionais, ambas com 0,25m de espessura e com malhas superior e inferior em ferro de 12mm espaçado de 10cm em ambas as direções. No caso da laje LM1 existia o ferro de contrabalanço que fazia a ligação da laje com o muro construído e com a laje térrea.

Figura 70. Planta representativa das lajes maciças.

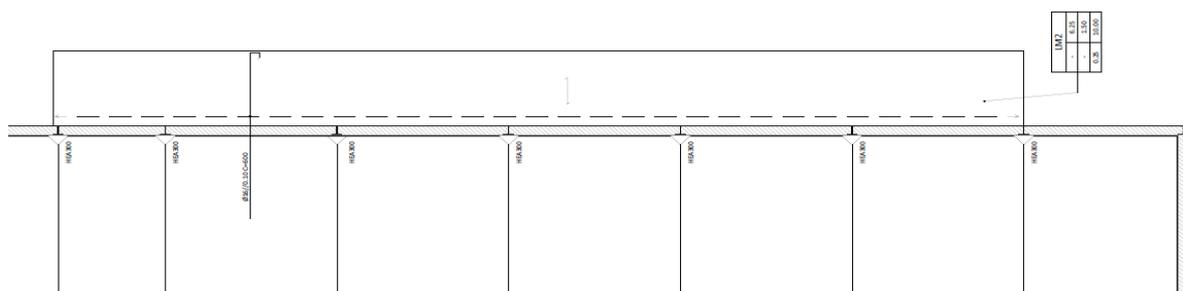
A laje em consola localizava-se em praticamente toda a fachada sul, possuía uma espessura de 0,25m, armada com ferro superior e inferior de 12mm espaçado de 10cm e superiormente reforçada com ferro de 16mm espaçado de 10cm com um comprimento total de 6m, distribuído na largura da laje e com o restante comprimento do ferro embebido na laje térrea, trabalhando como contrabalanço, tal como pormenorizado nas seguintes figuras.

**Figura 71.** Planta representativa da laje em consola (LM2).

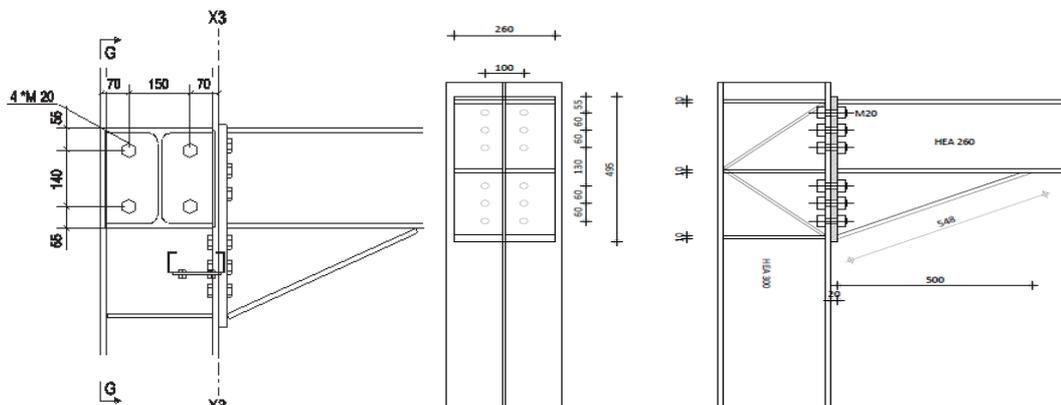
Num primeiro ponto, existiu a proposta de ligação entre as vigas das palas (cobertura da zona técnica), solução essa que em projeto dispunha de uma solução que não era exequível, sendo a proposta de alteração conforme o detalhe A e B presentes nas seguintes imagens.

Figura 72. Pormenor de ligação entre as vigas das palas previsto em projeto.

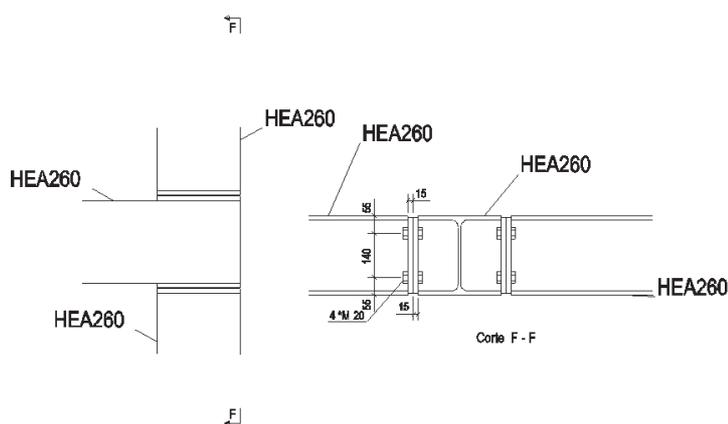
Figura 73. Proposta de alteração da ligação entre as vigas das palas.

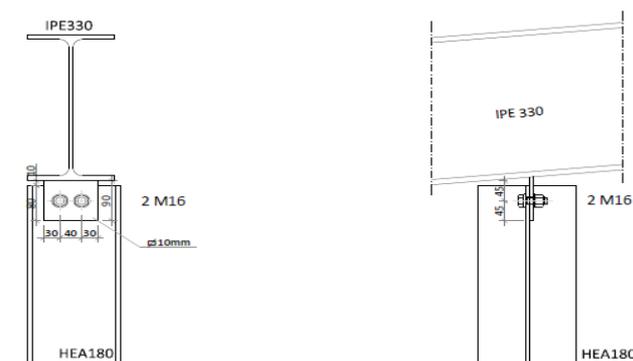
Existiu também a necessidade de alterar a ligação entre os pilares da empena e as asnas, ou seja, as ligações entre os perfis HEA 180 e os IPE330, conforme o detalhe presente na seguinte imagem.

Figura 74. Pormenor de ligação entre os perfis HEA 180 e IPE 330 de projeto.

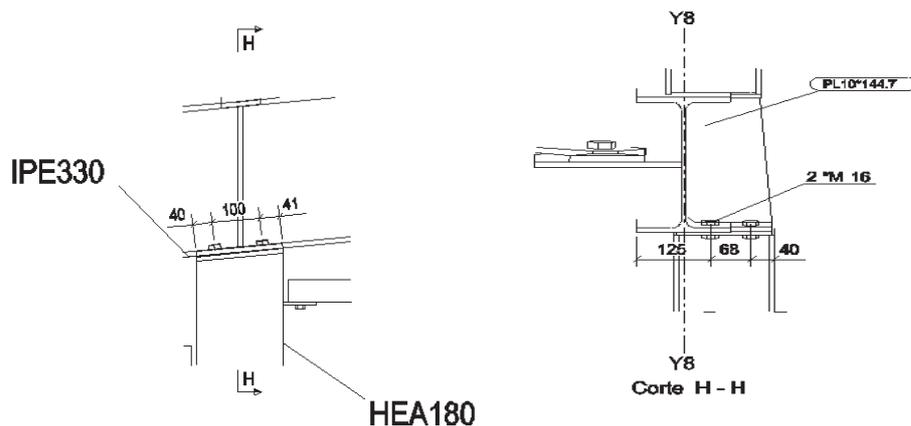
Figura 75. Proposta de alteração da ligação entre os perfis HEA 180 e IPE 330.

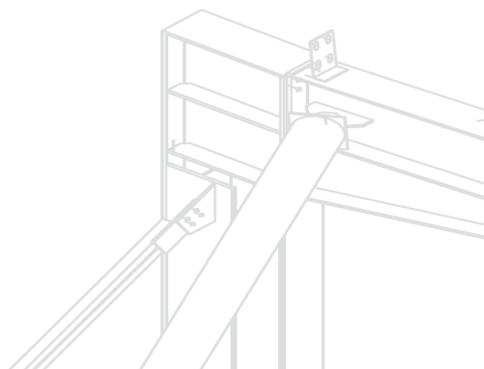
A alteração da ligação do contraventamento entre pórticos conforme o detalhe presente na seguinte imagem.

Figura 76. Pormenor de ligação de contraventamento entre pórticos de projeto.

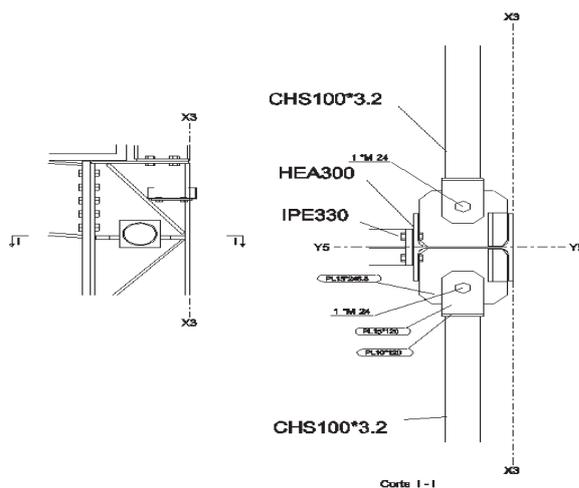
Figura 77. Proposta de alteração da ligação de contraventamento entre pórticos.

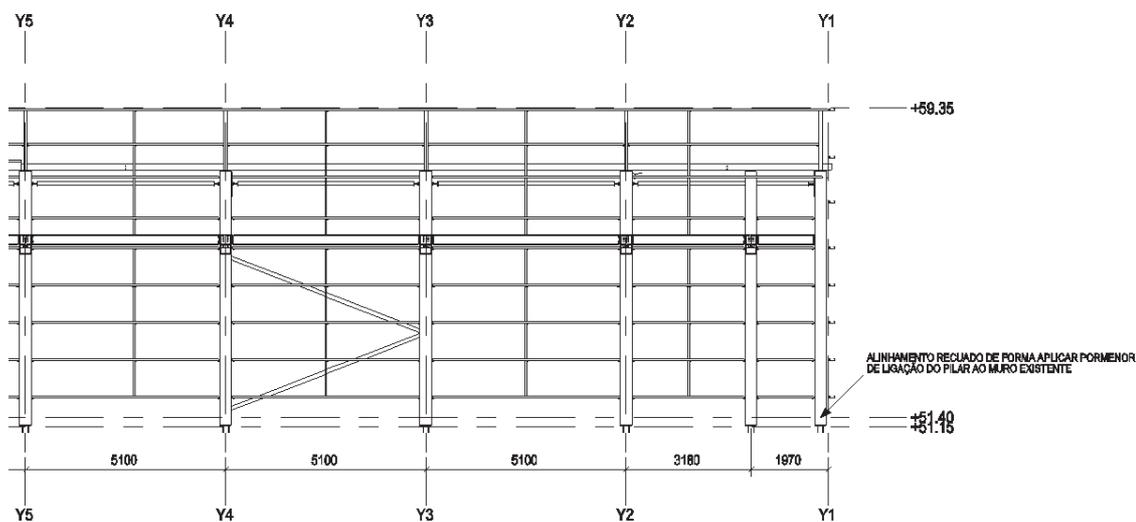
Solicitou-se o recuo do alinhamento do pórtico Y1, para aplicação do revestimento exterior de forma a ficar alinhado com a fachada do edifício contíguo.

Figura 78. Proposta de recuo do alinhamento do pórtico Y1.

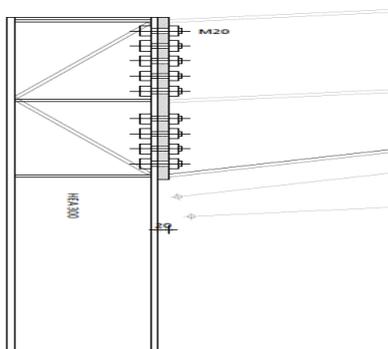
Solicitou-se também o reposicionamento da chapa enrijecedora, permitindo o aperto dos parafusos da linha superior, conforme o pormenor presente na imagem *infra* apresentada.

Figura 79. Pormenor de posicionamento da chapa enrijecedora de projeto.

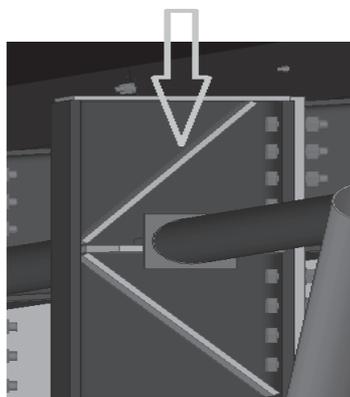
Figura 80. Proposta de alteração do posicionamento da chapa enrijecedora.

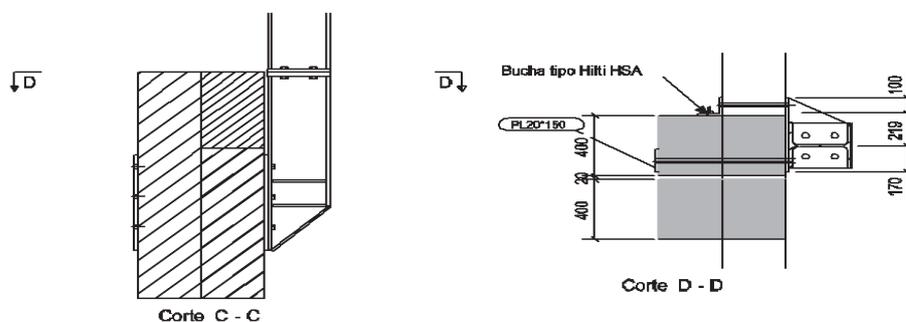
Devido à existência de uma junta de dilatação entre dois pilares consecutivos, existiu a necessidade de adotar por uma das fixações ficar descentrada, de forma a não coincidir com a junta. Assim, adequou-se a solução com recurso a uma cantoneira e uma contrachapa amarradas apenas em um dos pilares existentes, tal como indica a seguinte imagem.

**Figura 81.** Pormenor de ligação do pilar com excentricidade para evitar coincidir com a junta de dilatação do edifício existente.

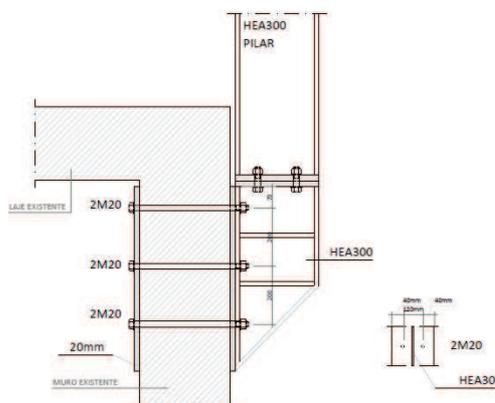
Alteração do pormenor de fixação do pilar ao muro existente com substituição da contrachapa por duas cantoneiras, conforme apresentada no pormenor da seguinte imagem.

**Figura 82.** Pormenor de fixação dos pilares no edifício existente conforme projeto inicial.

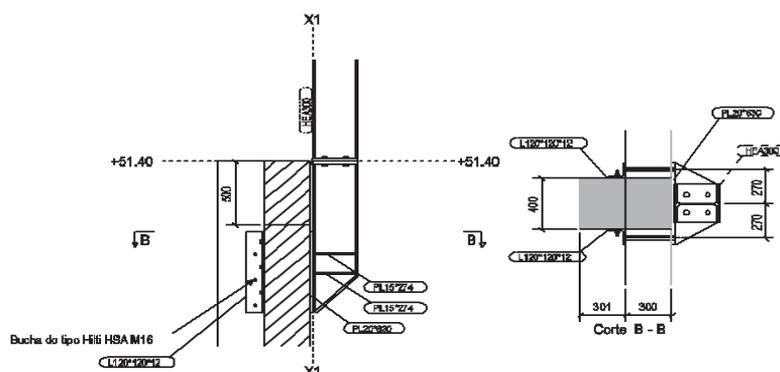
**Figura 83.** Proposta de alteração da fixação dos pilares no edifício existente.

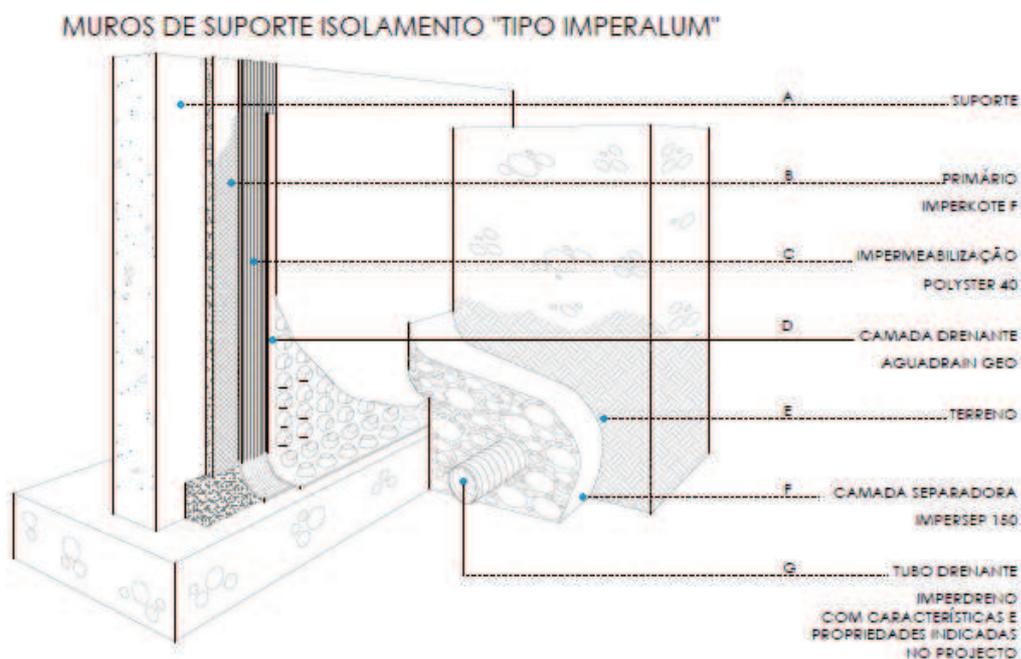
**Figura 84.** Pormenor da solução construtiva de isolamento “tipo *Imperialum*”.

Esta solução é composta por uma camada inicial de primário “*Imperkote*” que consiste numa emulsão betuminosa. Numa segunda fase, é colada a tela asfáltica, que é a principal camada impermeabilizante. Com função drenante, segue-se a camada de tela pitonada com geotêxtil que por sua vez drena todas as águas para o fundo da fundação onde existe o tubo geodreno, composto por um tubo em PEAD com paredes corrugadas perfuradas, envolto em geotêxtil, permitindo apenas a água passar para a conduta e ser escoada para a rede de drenagem. Este tubo é também revestido, em sua volta, por uma camada de brita para aumentar a capacidade drenante e a mesma separada por mais uma camada de geotêxtil, para impossibilitar os solos naturais de entrar entre os vazios da brita, causando abatimentos e obstruindo o tubo geodreno.

Precavidos com as patologias existentes no edifício existente devido ao elevado nível freático e deficiências nas impermeabilizações, foram acauteladas todas as medidas para não existirem os mesmos problemas nas novas construções. Para prevenir estes problemas foi optado por construir um dreno perifericamente em todo o edifício, nomeadamente entre as fundações e o início dos muros de suporte. Esta impermeabilização e drenagem dos solos era realizada conforme o seguinte pormenor de isolamento de muros de suporte “tipo *Imperialum*”.

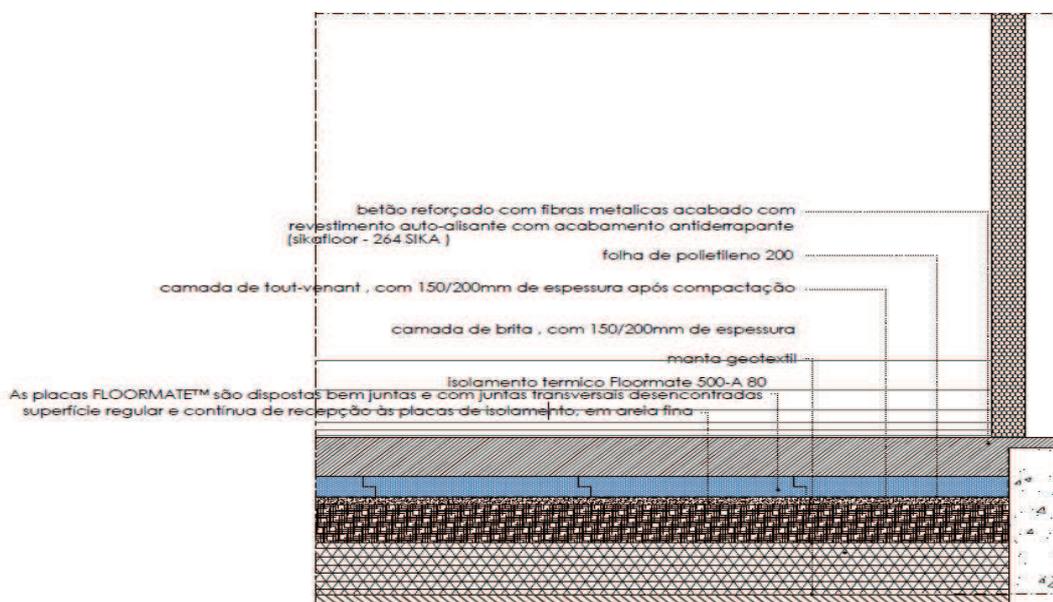
Como supra referenciado, o pavimento térreo foi projetado para que a cota do pronto coincide-se com a cota do pavimento do edifício contíguo, já existente. A solução adotada passou por desaterrar o terreno existente, devido à má qualidade do solo, e posteriormente, realizar um aterro controlado com cerca de 1500 m<sup>3</sup>. Em termos de estrutura de pavimento após a sub-base do aterro dava-se início às camadas de base granular, inferiormente uma camada de brita e de seguida uma camada de ABGE, ambas marginalizadas com um elemento de separação em manta geotêxtil. Visto ser este edifício para a implantação de câmaras de climatização foi adotada uma solução de isolamento térmico composto por uma camada de 8 cm de “*floormate*” protegido inferiormente por uma barreira de vapor em folha de polietileno e ambas assentes numa camada de areia fina para regularizar a camada de base. Posteriormente à camada de isolamento térmico, dá lugar a laje em betão reforçada com fibras metálicas com um acabamento em resina epóxi autoalisante com acabamento antiderrapante. Esta solução vem de acordo com o pormenor presente na seguinte imagem.

**Figura 85.** Pormenor da solução construtiva da laje térrea.

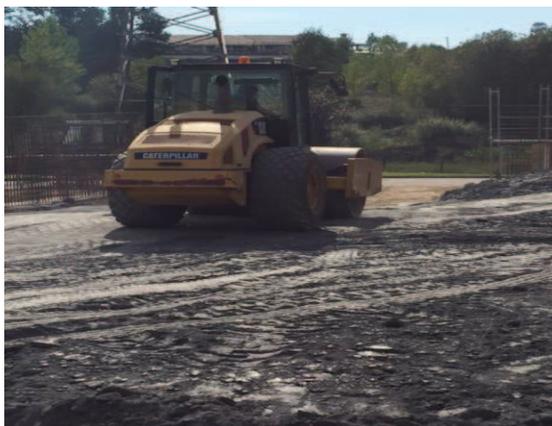
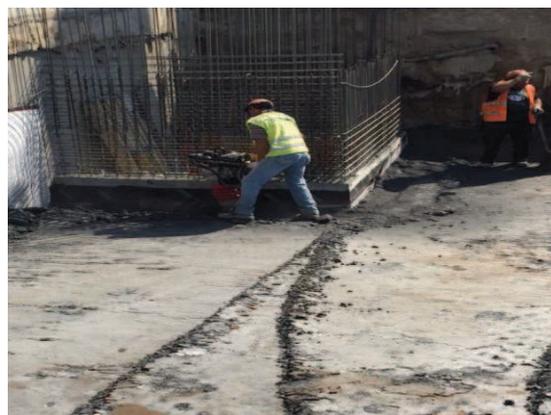
A compactação foi realizada, em praticamente toda a área, com o recurso a um cilindro misto de 18 Ton. Nos locais de difícil acesso e junto aos elementos estruturais recorreu-se a um martelo compactador e um cilindro apeado.

**Figura 86.** Trabalhos de compactação do solo de aterro.

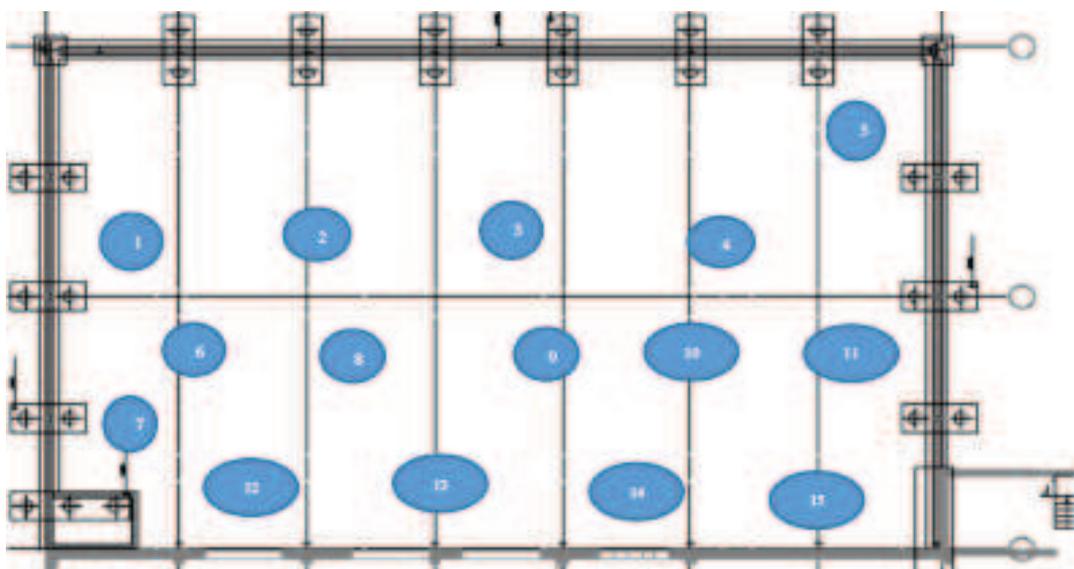
Figura 88. Planta de localização dos ensaios de compactação relativos efetuados.

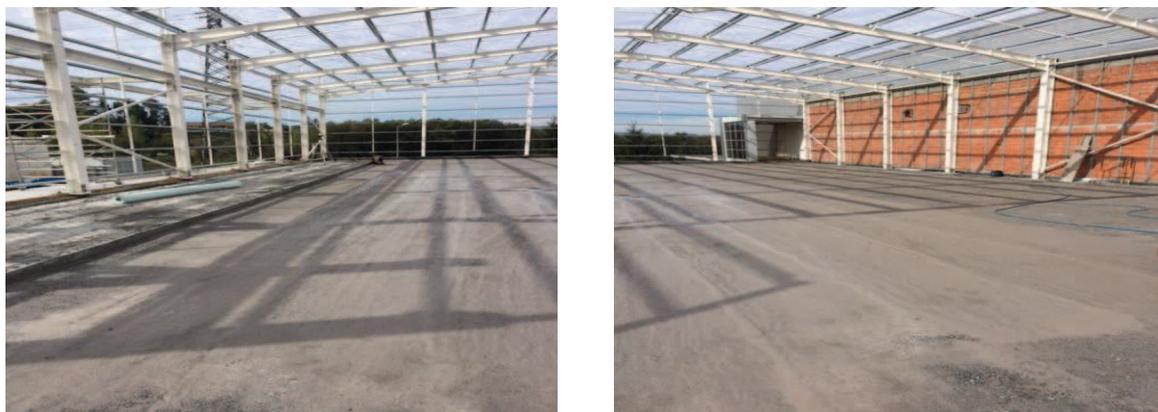
A camada de base foi realizada com 0,15m de agregado britado com granulometria 0/40mm classificado igualmente segundo a NP EN 13242:2002+A1:2010, com um sistema de avaliação e verificação da regularidade de desempenho 2+. Na execução desta camada existiu a monitorização do teor de humidade, adicionando-se água à medida que era realizado o nivelamento e a compactação, para que o teor ótimo de humidade e o grau de compactação mínimo fossem atingidos.

**Figura 89.** Finalização da compactação da camada de base.

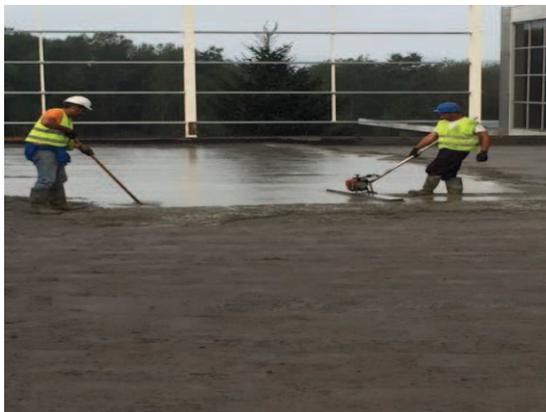
Seguia-se a camada de regularização para posterior assentamento do revestimento térmico. A solução definida em projeto solicitava, segundo os pormenores construtivos, apenas uma camada de areia com cerca de 3cm para regularização. Já segundo o mapa de quantidades, a camada de regularização era solicitada com 3cm de betonilha. No entanto, segundo sugestão por parte da direção de obra, foi acordado a realização de uma camada de 5cm em betão C16/20 acabado com régua vibradora possibilitando o assentamento regular do revestimento térmico e assegurando uma melhor resistência da camada. Apesar de ser apenas uma camada de

**Figura 90.** Trabalhos de betonagem e nivelamento da camada de regularização.
