**Relatório de Estágio em Direção de Obra na empresa  
Alberto Couto Alves, S.A.**

Dissertação apresentada à Universidade de Aveiro para cumprimento dos requisitos necessários à obtenção do grau de Mestre em Engenharia Civil, com base no estágio curricular na empresa ACA Engenharia S.A., sob orientação científica do Prof. Eng.º José Alberto Marques Lapa, Professor Auxiliar Convidado do Departamento de Engenharia Civil da Universidade de Aveiro e coorientação do Prof. Doutor José Claudino Cardoso, sendo tutor por parte da Entidade de Acolhimento, o Eng.º Nuno Macedo Castro.

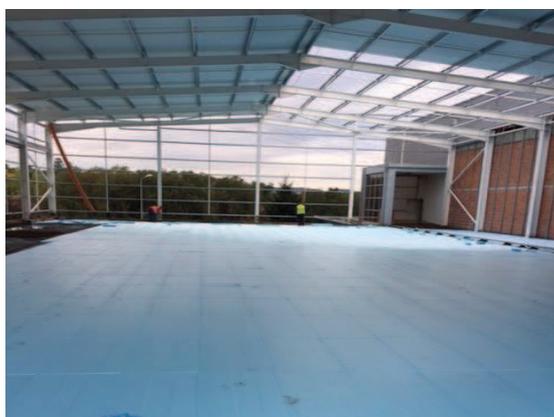
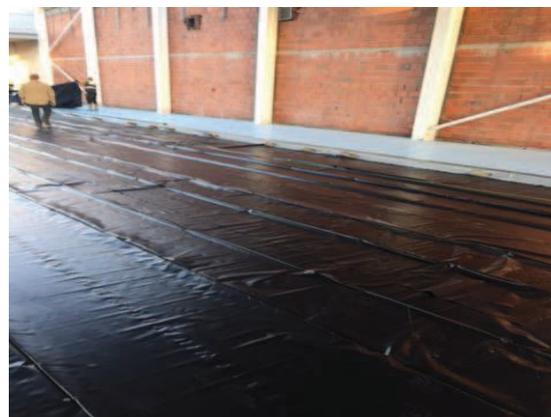
Como camada de revestimento térmico, deu lugar a colocação de placas rígidas de espuma de poliestireno extrudado apropriadas para pavimentos, neste caso, adaptadas para a resistirem a subcargas de compressão superiores a 500Kpa e com uma condutividade térmica de 0,037W/m\*k para a espessura de 80mm requerida. Esta camada era fundamental para a finalidade do edifício, sendo este destinado a câmaras climatizadas com tráfego de cargas médias. Aquando da colocação do revestimento, foi prevenida a perfeita execução desta camada, garantindo a inércia térmica requerida ao pavimento, evitando a existência de pontes térmicas devido a problemas de execução. Conscientemente que qualquer perda de temperatura detetada por falha do pavimento seria imputada diretamente ao empreiteiro geral, ACA.

**Figura 91.** Trabalhos de aplicação de camada de revestimento térmico e barreira de vapor.

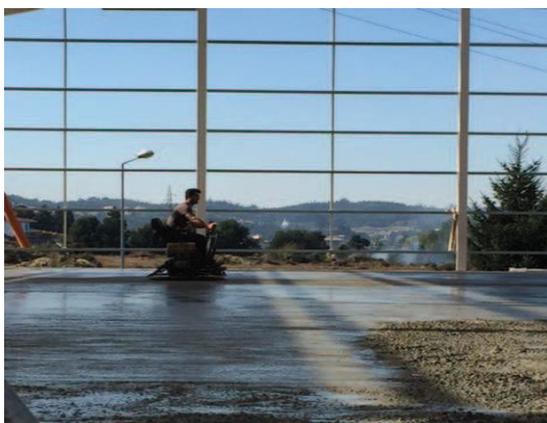
O acabamento da laje de betão foi realizado com talochamento mecânico, com equipamentos do tipo “helicóptero”.

**Figura 92.** Trabalhos de talochamento mecânico com equipamento “helicóptero”.

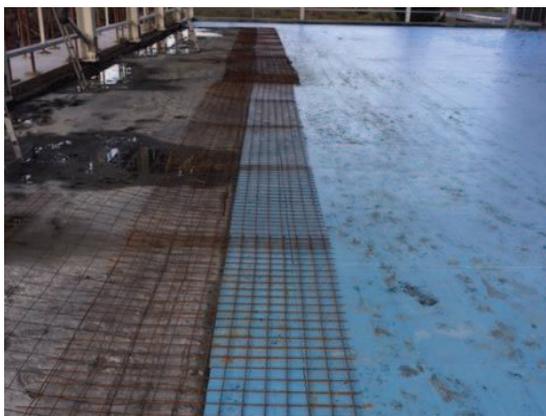
Estando o contrabalanço da laje LM2 betonado anteriormente à realização da restante laje térrea, existiu a necessidade de precaver um elemento de ligação entre o betão a colocar sobre o contrabalanço e o restante betão aplicado sobre a folha de polietileno.

**Figura 93.** Malha eletrosoldada para ligação entre camadas.

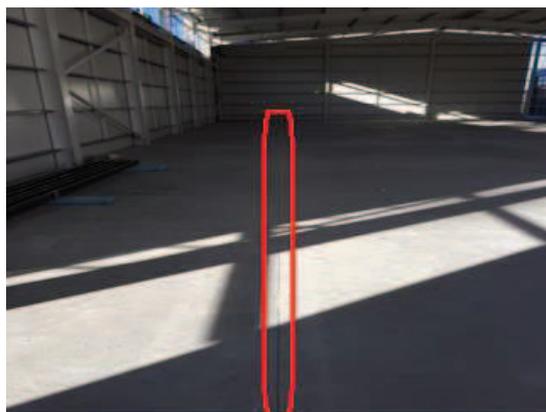
Para combater o diferente comportamento do betão aplicado nestas secções distintas, foi optado por colocar malhas de aço eletrosoldado. O fundamento desta solução prende-se com os diferentes comportamentos previstos para a laje térrea neste local, precavendo a existência de fissurações devido às diferentes retrações do betão (em contacto com a laje de contrabalanço e em contacto com a folha de polietileno), como também, devido aos diferentes assentamentos previstos para as duas zonas. Foi também decidido realizar uma junta de controlo de fendilhação exatamente coincidente com a junta destes dois materiais ajudando a controlar eventuais fissurações nesta zona.

**Figura 94.** Junta de controlo de fendilhação na zona de contrabalanço.

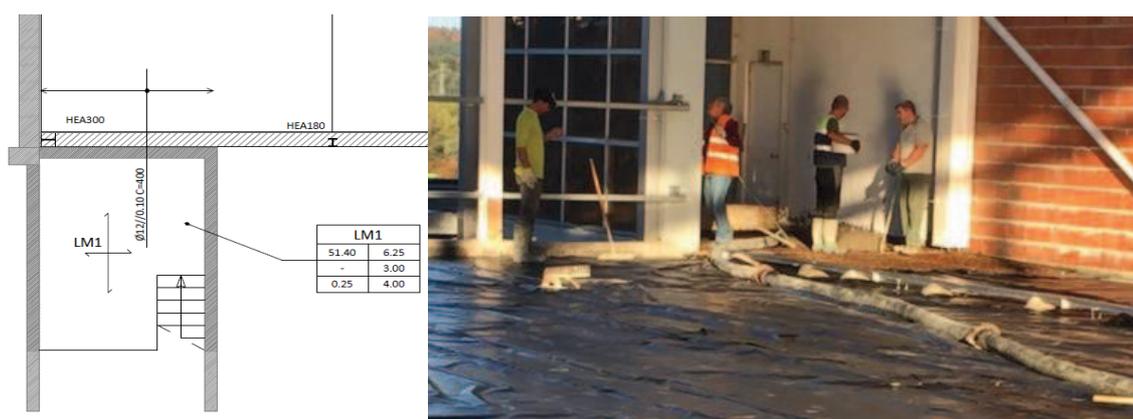
Todo o pavimento térreo foi betonado no mesmo dia, no entanto, dada a sua extensão, a betonagem foi executada durante todo o dia, o que poderá ter ditado o aparecimento de fissuras precoces. A zona mais crítica onde não foi possível precaver a fissuração deu-se na zona de encontro entre duas lajes.

**Figura 95.** Trabalhos de betonagem da laje (LM1).

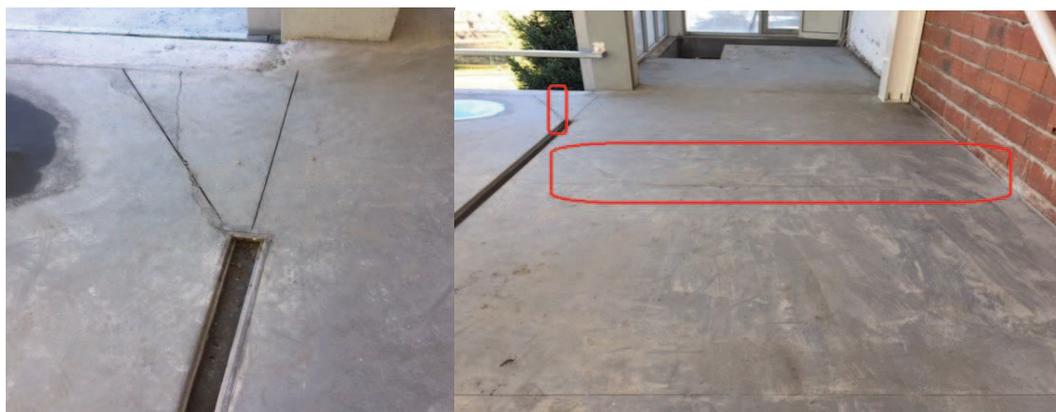
Posta a existência da ligação de contrabalanço da laje LM1 e do canal em aço inoxidável, presentes no pavimento, previa-se que estas zonas frágeis poderiam ser alvo de fissuração devido a duas situações distintas. No final da armadura de contrabalanço, era prevista a fissuração devido à ligação estrutural entre o pavimento e a laje maciça, que nunca deverá ser feita sem uma junta de construção, devido aos comportamentos distintos entre as duas estruturas diferentes. No entanto, estava prevista a realização de uma junta de controlo de fendilhação, neste local, ajudando a aliviar as tensões de tração à superfície. Também nesta zona, existia outro ponto frágil resultante do final do canal de drenagem, o qual induz praticamente uma divisão na laje, porém, visto o mesmo não se prolongar até ao final do pavimento, a restante área resultante, estará sujeita a diferentes esforços que proporcionam o aparecimento de fissuras.

**Figura 96.** Fissuração em zonas frágeis.

Devido, provavelmente, a esta zona do pavimento possuir estes pontos frágeis e ter sido a primeira área a ser betonada, surgiram fissuras na manhã seguinte, anteriormente à realização das juntas previstas. De qualquer forma, foram realizadas as juntas a interceptar esses pontos, de forma a não se propagarem as fissurações.

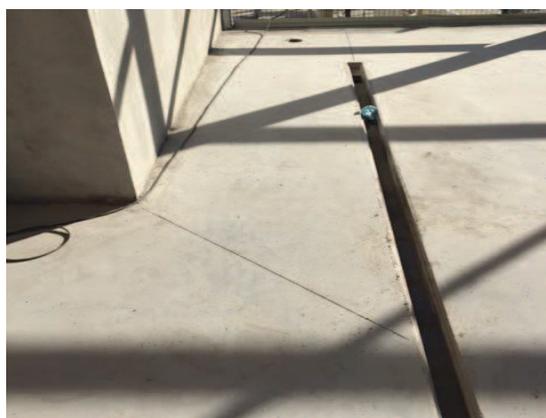
Pela mesma lógica, foi executada uma junta na extremidade oposta do canal de forma a evitar o sucedido, anteriormente.

**Figura 97.** Juntas de controlo de fendilhação em pontos frágeis.

A marcação, dos alinhamentos das juntas, foi executada com recurso a “fio blue”, com estereotomia de acordo com o projeto execução, que contemplava juntas longitudinais e transversais distanciadas de 5m. Foram executadas juntas adicionais, estipuladas pela Direção de Obra, com vista a prevenir fissurações em pontos frágeis. No próximo subcapítulo serão detalhados os cortes não previstos em projeto e o motivo da sua execução.
