コンクリート構造物のための 非接触音響探査法に関する研究

——鉄筋腐食によるコンクリートひび割れの検出——

Study on Non-contact Acoustic Inspection Method for
Concrete Structures:
Detection of cracks due to reinforced corrosion

杉本 和子・杉本 恒美

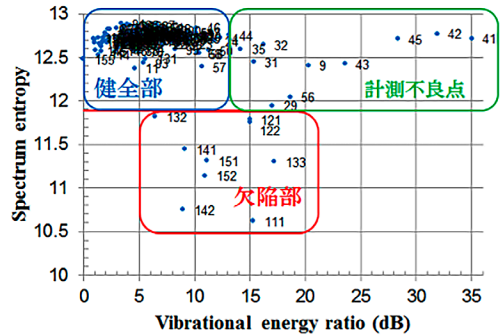
図3 振動エネルギー比 vs スペクトルエントロピー

値とみなして、振動エネルギー比を計算した。さらに、各測定点におけるスペクトルエントロピーを算出し、計測不良点の検出を行った³⁾。その結果を図3に示す。測定データから計算された各測定点での振動エネルギー比とスペクトルエントロピーを散布図で示している。2つの音響学的特徴量を用いることによって、健全部・欠陥部・計測不良点がうまく分離されている。健全部は図の左上に、欠陥部は下側に、計測不良点は右上に点在している。

計測された振動速度の時間波形に対して、時間-周波数ゲート処理を行い、周囲からの反射や残響の影響を軽減した。SLDVヘッ드의共振周波数を除くために1200Hz～8192Hzの範囲で積分を行って、各測定点における振動エネルギーを算出した。全計測点のうち、健全部の最小振動エネルギーを基準
