Kerrostalon ulkovaippakorjauksen rakenneratkaisut

Insinöörityö

Author(s) Title Number of Pages Date	Aleksi Nummelin Structural solutions for a repair of building envelope of high-rise building 45 pages + 2 appendices 07 September 2017
Degree	Bachelor of Engineering
Degree Programme	Civil Engineering
Specialisation option	Structural Engineering
Instructor(s)	Mika Laitala, Chief Executive Officer Joni Sundström, Executive Vice President Aarne Seppänen, Senior Lecturer
<p>The graduate study was carried out for Insinööritoimisto Konstru Oy. Most of the renovation projects that the company has, are associated with concrete structures on façades and balconies. The goal of this study was to develop repair work schedule for the facades and balconies of the building located in the centre of Helsinki. Repair work schedule aims to prolong the service life of the structures by predicting upcoming damages, to eliminate need for further repairs due to the challenging location of the building.</p> <p>The first part of the thesis is comprised of theoretical research of the damages and their causes and methods of renovation. Next, general information of the building and its current damages is pro

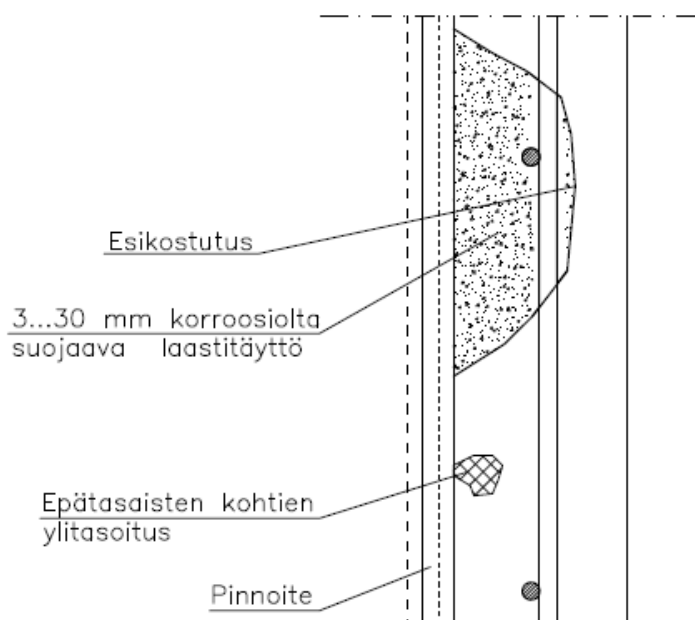
Periaatedetalji betonipaikkakorjauksesta

Betonipaikkakorjaus Finngard Betoninkorjausjärjestelmä 1 mukaan

– pinnoitus ja maali työselostuksen mukaan
