Likvidace hlubinného dolu Marie Majerová

BAKALÁŘSKÁ PRÁCE

Disposal of underground mine Marie Majerová

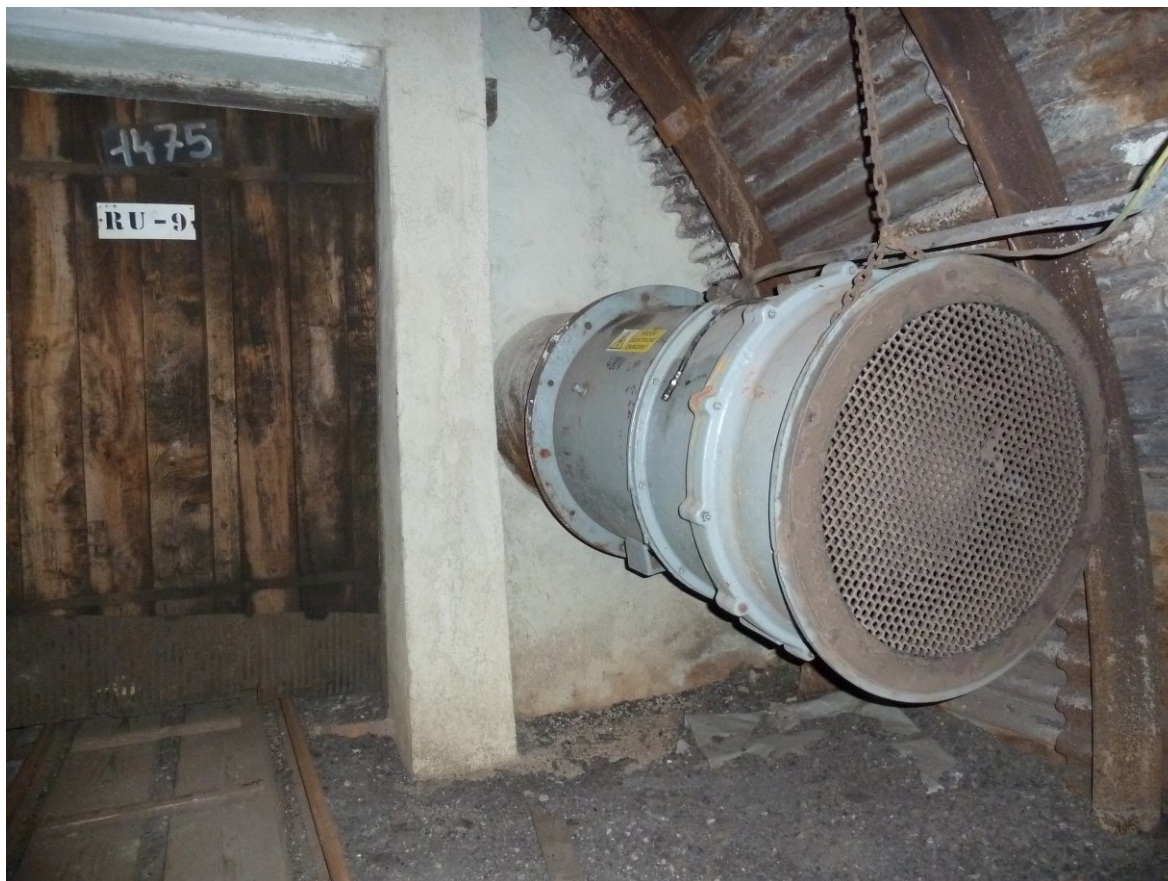
Obrázek 3: Umístění hlavního ventilátoru ve štole C11. Zdroj archiv P. Šeda

Důl Marie I. v současnosti nedisponuje žádným svislým úvodním důlním dílem vybaveným těžním strojem. Veškerá doprava obsluhy dolu a materiálu je prováděna štolou Bernard ústící až na povrch, která je vyztužena TH výztuží. Tato štola plní úlohu vtažného díla, kterým jsou do dolu přiváděny čerstvé větry. Všechna doprava materiálu po dole je prováděna pomocí důlních vrátků a lanovkových strojů s nekonečným lanem. Jako výdušná jáma v současnosti slouží štola Václav, která je vyztužena celokruhovou důlní výztuží KC-0-03. Větrní oblast výdušné štoly Václav je zvláštní umístěním hlavního ventilátoru v přepážce chodby C11 (Obrázek 3), pro jehož umístění v podzemí vydal souhlas Český báňský úřad v Praze rozhodnutím čj. SBS 17605/2011 ze dne 16. 6. 2011.

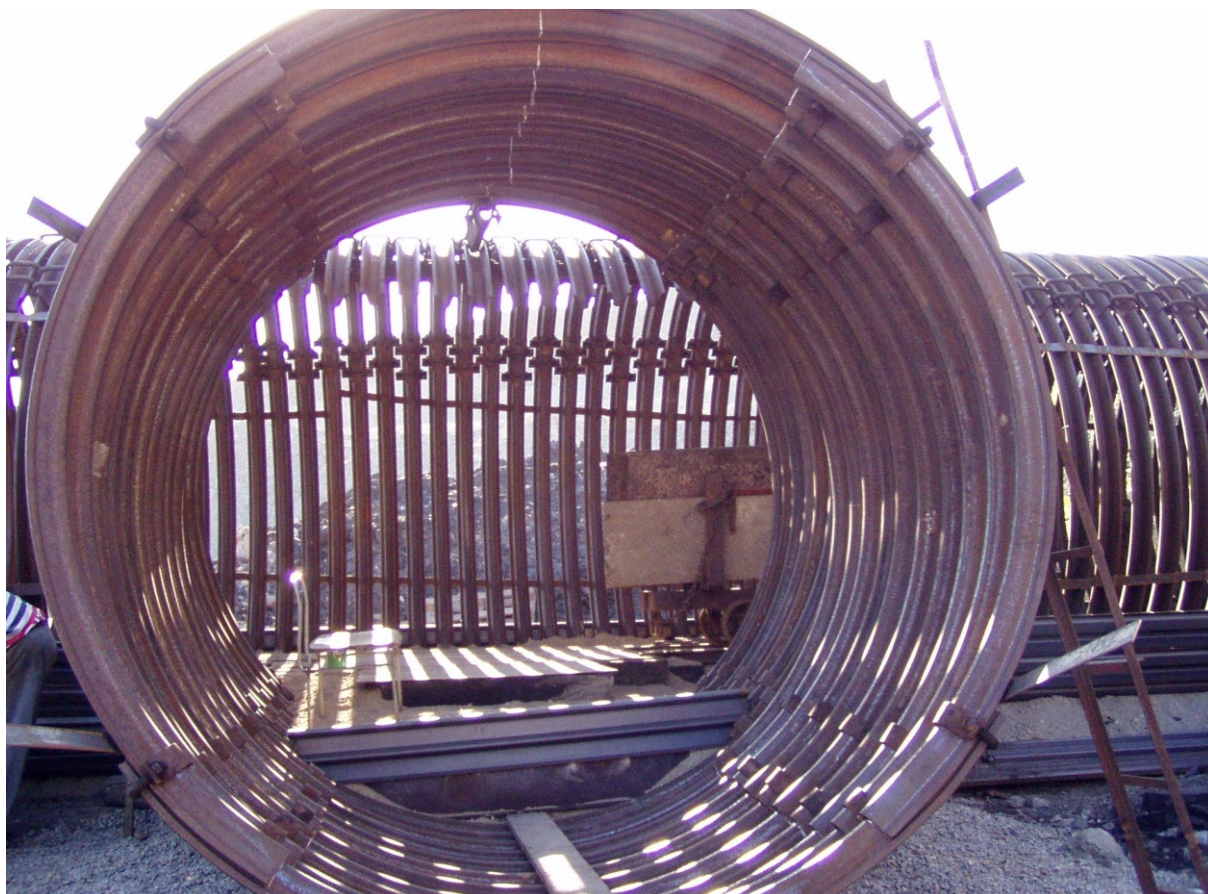
Obrázek 6: Budování celokruhové výztuže. Zdroj archiv P.Šeda

Původním záměrem bylo vybudovat štolu pouze za pomoci stavebních prací. To znamená v celé délce vyhloubit příkop v odpovídajícím klesání, do kterého pak instalovat tubus štoly. Po jeho zapažení a izolaci, pak celý tubus přesypat zeminou. Protože se ale jednalo o značnou hloubku uvedeného příkopu, který měl být navíc hlouben ve značném klesání, bylo rozhodnuto, že ta část která procházela uhelnou slojí a jejím bezprostředním nadložím, bude vyražena klasickým hornickým způsobem. Ražena byla za pomoci trhacích prací s odtěžením rubaniny hřeblovým a pasovým dopravníkem a budováním celokruhové důlní výztuže KC-0-03 (Obrázek 6). Po vystoupení štoly na takový horizont, kde již hloubení příkopu je snáze realizovatelné, bude použita technologie stavebních prací [9].

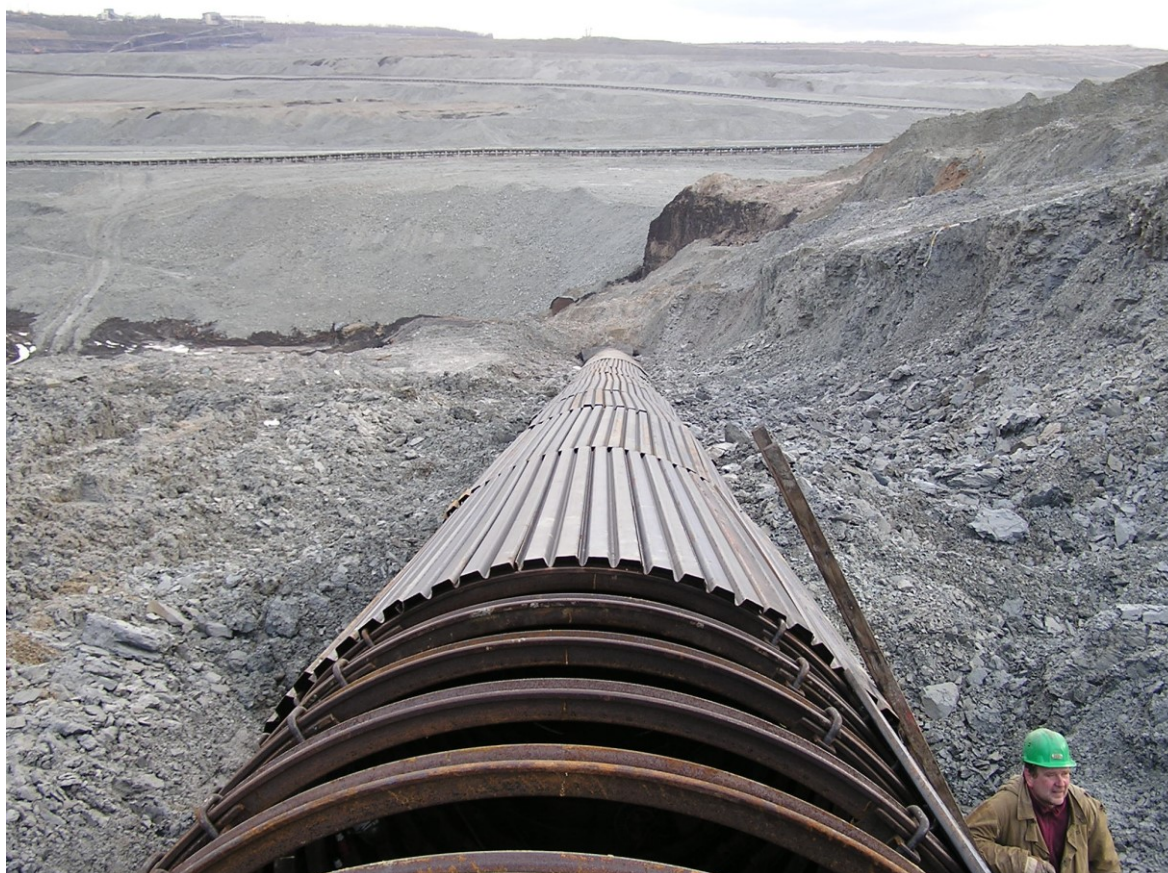
Obrázek 7: Pažení celokruhové výztuže. Zdroj: archiv P. Šeda

Při realizaci pomoci stavebních prací se vyhloubil příkop o minimální šířce při počvě 3,5m. Výkop byl proveden buldozerem, při větším objemu odebíraných zemin bylo použito lopatové rypadlo. Do výkopu vysypaného kamenivem se ukládala celokruhová výztuž KC-0-03, zapažená pažnicemi Union. Jednotlivé sekce výztuže se mezi sebou propojovaly třemi rozpínkami. Do nejspodnější části výztuže pak byla položena perforovaná ocelová roura průměru 0,3m, která plnila funkci odvodňování a z ní byly vody svedeny do nejspodnější části chodby C11, odkud se přečerpávaly do strouhy na lanovku Jindřich. Po vyztužení štoly a zapažení výztuže, byl tubus opatřen izolací proti průniku vody a přesypán zeminou (Obrázek 7) [9].

Vzhledem k tomu, že štola byla přesypána vnitřní výsypkou, došlo ke zvýšení jejího statického zatížení. Proto bylo zatížení výztuže v projektu počítáno od stropu štoly až po horizont konečného přesypání. V případě potřeby zatížení převyšující únosnost výztuže, byla výztuž zdvojena. To znamenalo, do výkopu uložit výztuž KC-0-05 a do jejího středu centricky postavit výztuž KC-0-03. Tím vzniklo mezikruží, které se vyplnilo armovaným betonem B 170. Tímto způsobem bylo možno dosáhnout únosnosti převyšující 700 kN/m^2 [9].

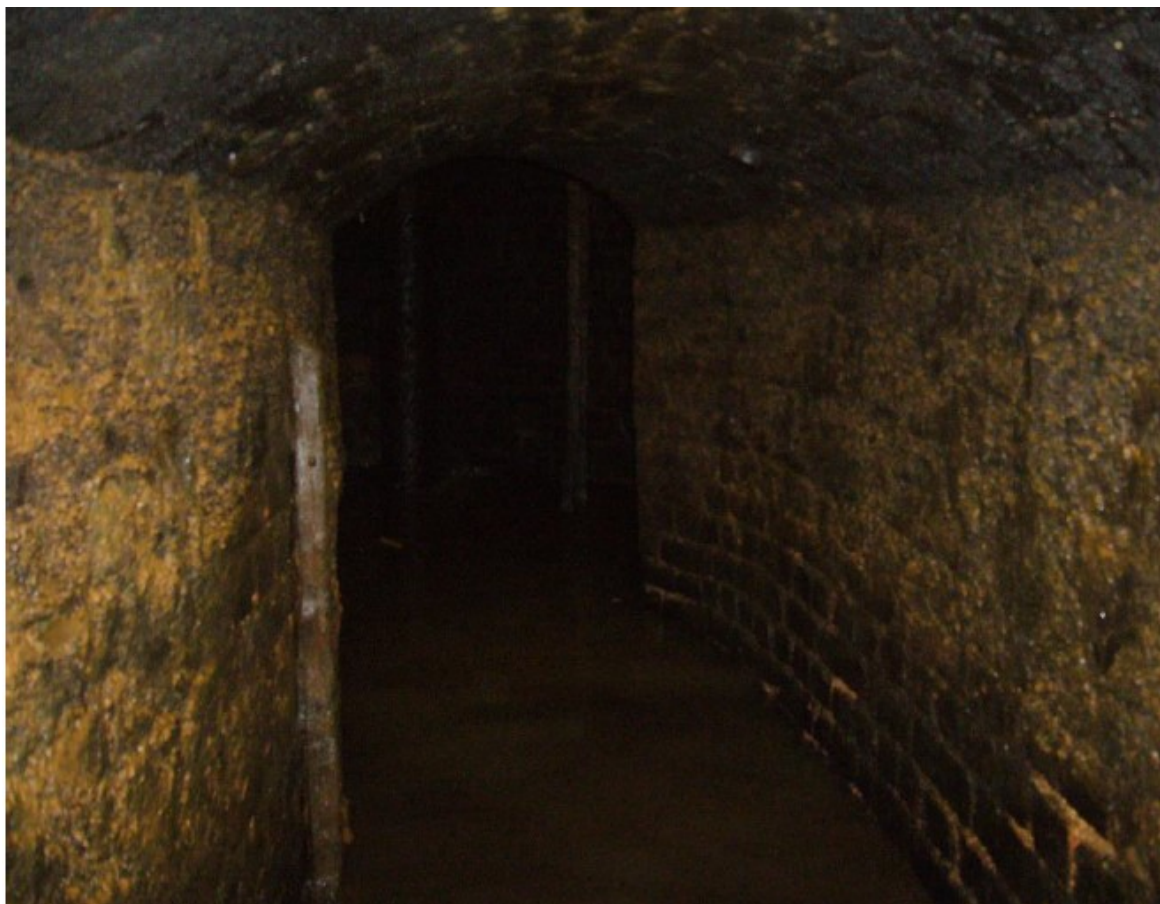
Obrázek 8: Stará nezdokumentovaná zděná chodba. Zdroj: archiv P. Šeda

Samotná jámová tůň byla před zahájením stavby vyčištěna, jednalo se o vyčištění zhruba 7 metrů záhozu, který byl do jámové tůně aplikován v minulosti. Hodnoty hloubky jámové tůně byly dány počvou nátokové chodby, která se dle prvotního návrhu měla vyrazit v rostlém uhlí a měla spojit stávající studny retenčních chodeb s jámovou tůň. Po vyražení úvodních dvou metrů však muselo dojít ke změně projektu nového odvodnění Marie I. Změna projektu byla vyvolaná skutečností, že při ražení důlního díla se při počvě objevila stará nezdokumentovaná zděná chodba (Obrázek 8).

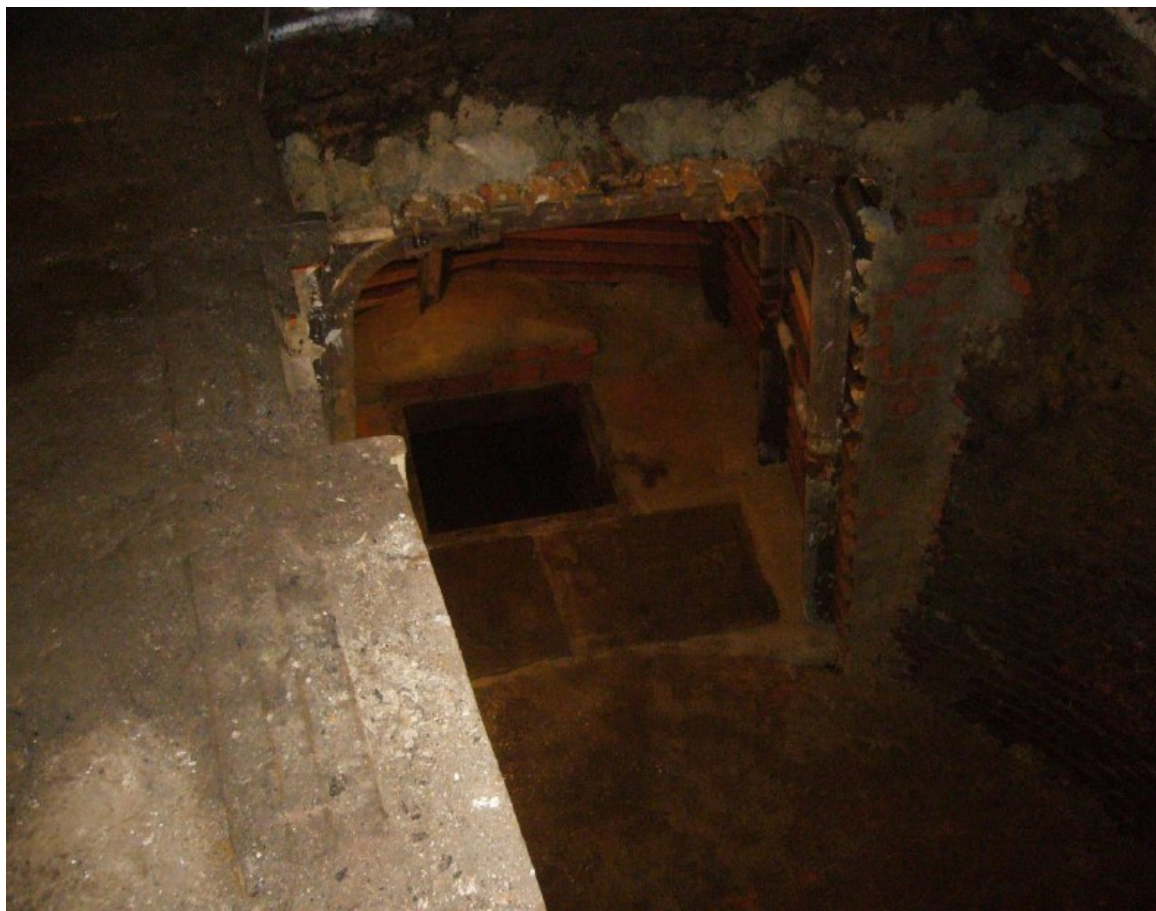
Obrázek 9: Vyražená a zapažená zátinka, obetonovaný vstup do staré chodby. Zdroj: archiv P. Šeda

Do staré zděné chodby byl proveden otvor o velikosti cca 0,7 x 0,7 m pro zjištění směru a stavu staré chodby. Na základě průzkumu bylo zjištěno, že chodba vede do čerpací studny a je směřována přibližně ve stejném směru, jako je směr navrženého důlního díla. Z tohoto důvodu bylo rozhodnuto, že nalezená chodba bude využita pro odvedení vody z retenčních chodeb do jámové tůně. Z celkové plánované délky důlního díla byla vyražena pouze zátinka o délce cca 2m. Vyražena zátinka byla vyztužena ocelovou lichoběžníkovou výztuží LC – 0 – 01 (tzv. jihomoravská) v nepoddajném provedení s tvarem tyčí K21, zapažená ocelovými pažnicemi UNION. Rozteč mezi sekcemi výztuže je 1 m (Obrázek 9).

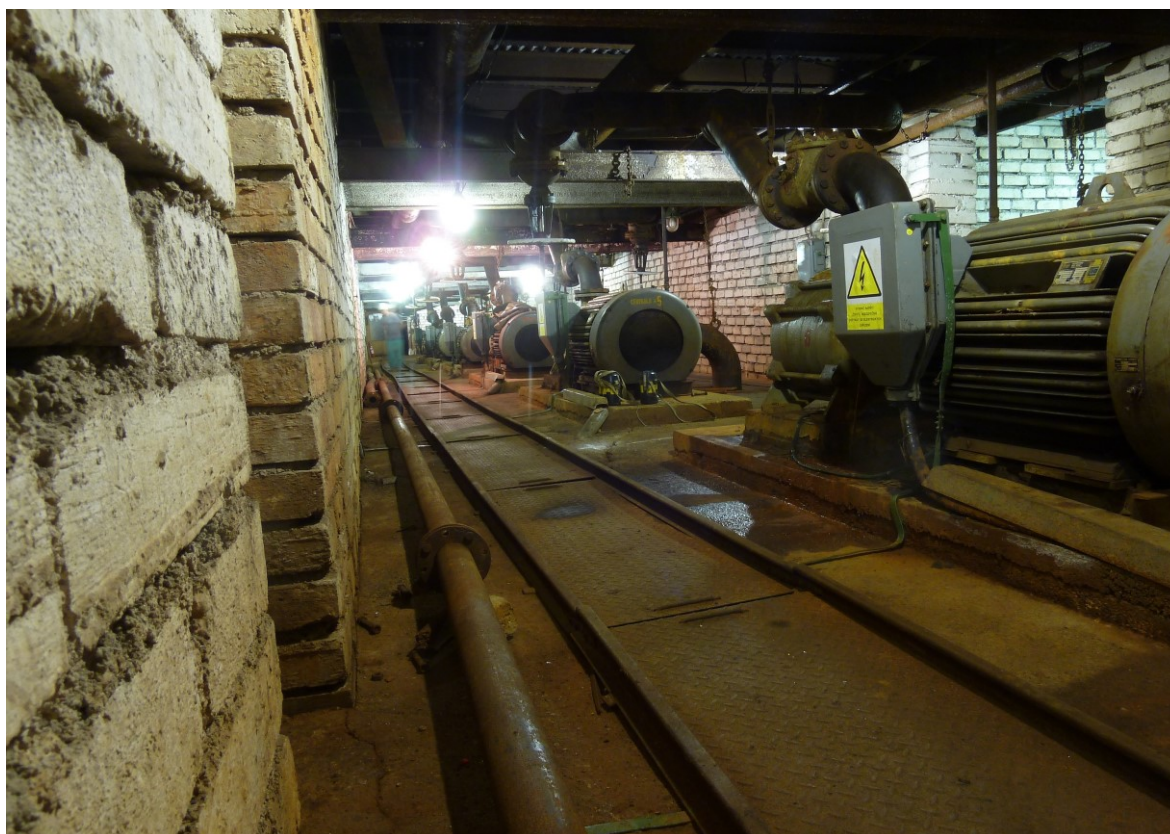
Obrázek 10: Původní hlavní čerpací stanice na dole Marie II. Zdroj: archiv P. Šeda

Realizace nového způsobu odvodnění dolu Marie II, která probíhá v současnosti je řešena pomocí nových odvodňovacích vrtů z povrchu. Vychází ze stávajícího stavu kdy HČS Marie II. (Obrázek 8) je situována v nejnižším místě dolu, kde se soustřeďují vody z celého povodí. Retenční jímky mají minimální kapacitu 11.000 m³. Kóta počvy nátokové chodby je 318,8 m.n.m. a kóta podlahy čerpací stanice je 324 m.n.m. Vlastní čerpací stanice je osazena šesti horizontálními čerpadly o celkovém výkonu 36 m³/min. Současná technologie je dimenzována na výtlačnou výšku 90 m. Důlní voda se čerpá do dvou výtlačných potrubí vyvedených na povrch na kótě 408 m.n.m. Zachycené důlní vody se čerpají do usazovací jímky ČS Rafanda, odkud jsou čerpány na Úpravnu důlních vod Svatava (ÚDV Svatava). Roční čerpané množství důlních vod z ČS Marie II. je v současnosti cca 3.000 tis. m³ [13].
