Un sitio costero vulnerable: el naufragio de Bahía Galenses (Puerto Madryn, Chubut)

Cristian Murray¹, Mónica Grosso¹, Dolores Elkin¹⁻², Fernando Coronato²⁻³, Horacio De Rosa⁴, María A. Castro⁵, Ricardo Bastida¹⁻² y Nicolás Ciarlo¹⁻⁴

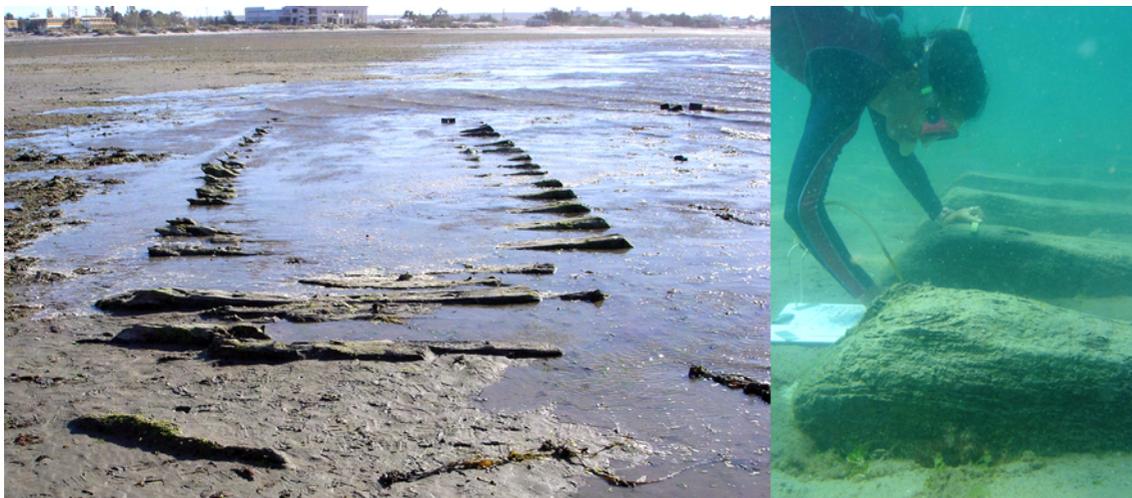
Figura 2. Imágenes que ilustran el momento en que la marea comienza a cubrir los restos y cuando los mismos quedan completamente bajo el agua.

emplazamiento en un ambiente intermareal, los restos que afloran sobre la superficie son cubiertos y descubiertos por el agua dos veces al día (Figura 2). Esta situación ha originado su deterioro progresivo por la acción hidrodinámica y la exposición periódica a los agentes atmosféricos. A ello se suma una creciente erosión sedimentaria que está desatapando gradualmente el sitio (Figura 3). Al mismo tiempo, ha estado sujeto al huaqueo u otro tipo de alteración por parte de visitantes ocasionales que concurren a la zona balnearia todos los años. Esta situación motivó una urgente atención sobre el naufragio a fin de evaluar su significancia arqueológica y, en base a ello, planificar futuras investigaciones y proponer medidas para su preservación.

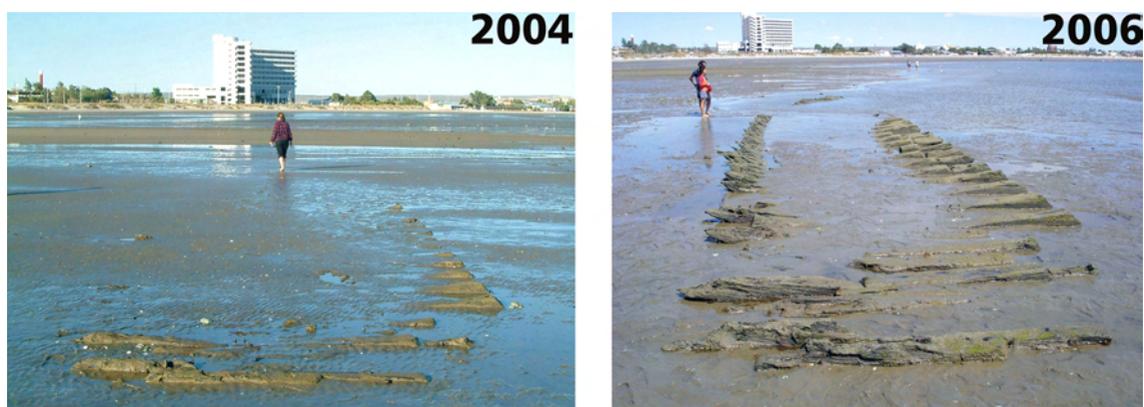
Figura 3. Fotos tomadas con dos años de diferencia en las que se puede apreciar el descenso del nivel del sedimento en varios sectores de la estructura.

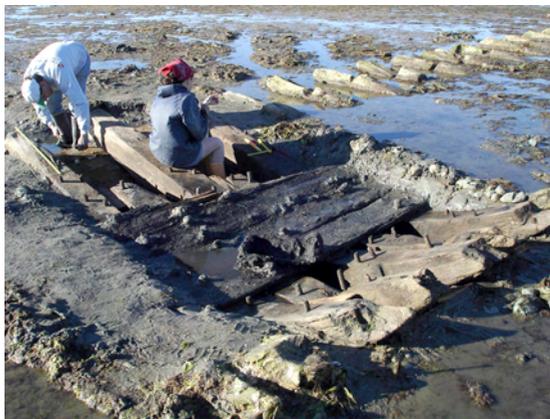
Figura 4. Trinchera de excavación del sector medio de la estructura (T1).

En el sector medio y en el extremo SO se excavaron sendas trincheras transversales al eje principal de la estructura. Las dimensiones de la primera (T1) fueron de 1,80 m de ancho y 4,80 m de largo, mientras que las de la segunda (T2), de 2,90 m de ancho y 2,30 m de largo (Figuras 4 y 6). En el extremo NE se excavó selectivamente en diferentes sectores (S1 y S2) con el propósito de delimitar la extensión de la estructura en esa zona y registrar sus rasgos diagnósticos, cubriendo una superficie total de 6 m². En las tres áreas mencionadas se excavó hasta dejar al descubierto el plano superior de la estructura, alcanzando un nivel de -47 cm en T1, -63 cm T2 y -23 cm en S1 y S2. El carácter unicomponente del sitio y sus condiciones de depositación llevaron a considerar a toda la excavación dentro

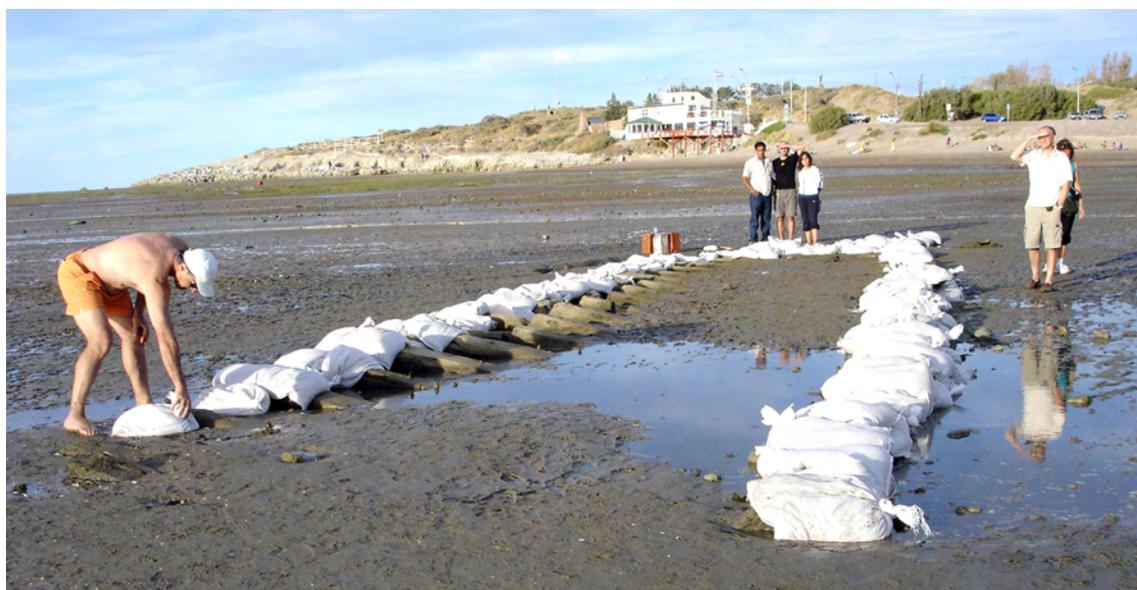
Figura 5. Tareas de cobertura del sitio con bolsas de arpillerá plástica.

Al finalizar los trabajos, se procedió a implementar un sistema de protección física en el sitio que permitiera contrarrestar en alguna medida la acción erosiva del medio y protegerlo de las perturbaciones antrópicas. Con tal fin se colocaron sobre los restos de madera expuestos alrededor de 400 bolsas de arpillera plástica (rafia de polipropileno) conteniendo arena (Figura 5).

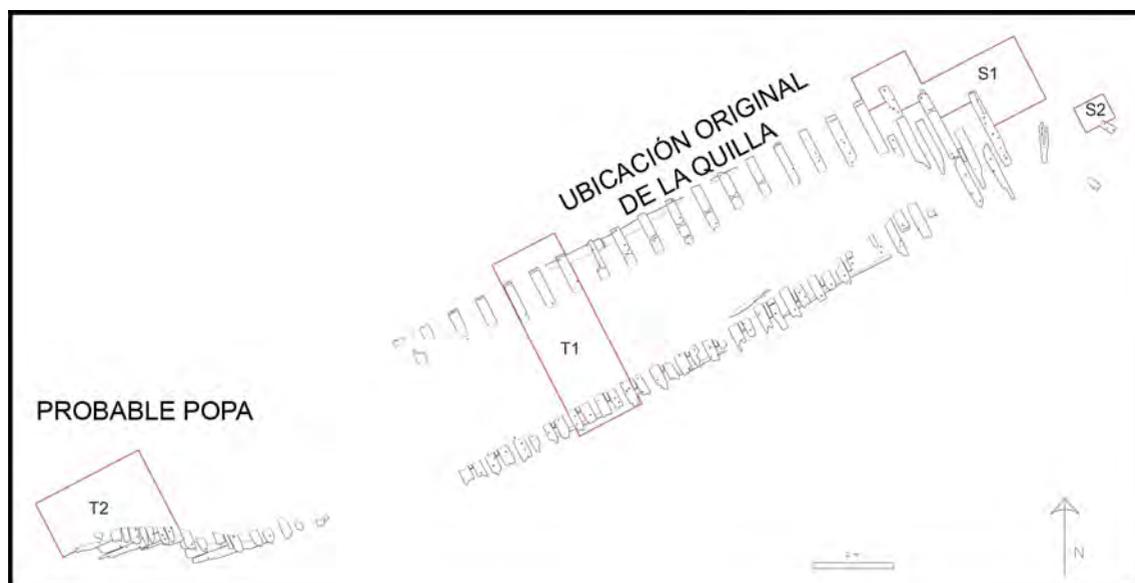
Figura 6. Plano del sitio, en donde se indican los sectores excavados.

ma que la misma está compuesta por al menos 33 cuadernas, 11 tracas del forro exterior y 4 tracas del forro interior (Figura 6).

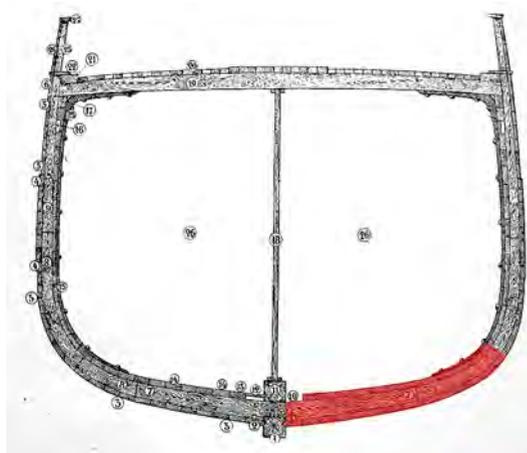
Figura 7. Sector preservado de la embarcación (sobre un dibujo de Paasch 1908).

con el fondo) (Figura 7). El extremo noreste se encuentra fragmentado e incompleto, lo cual impide determinar a qué parte de la embarcación corresponde. El extremo sudoeste, por su parte, fue identificado preliminarmente como la popa en base a la curvatura que presenta el casco en ese sector y a la disposición y forma de los maderos que lo componen. En ese caso, la estructura que aquí describimos correspondería a la banda de estribor de la embarcación.

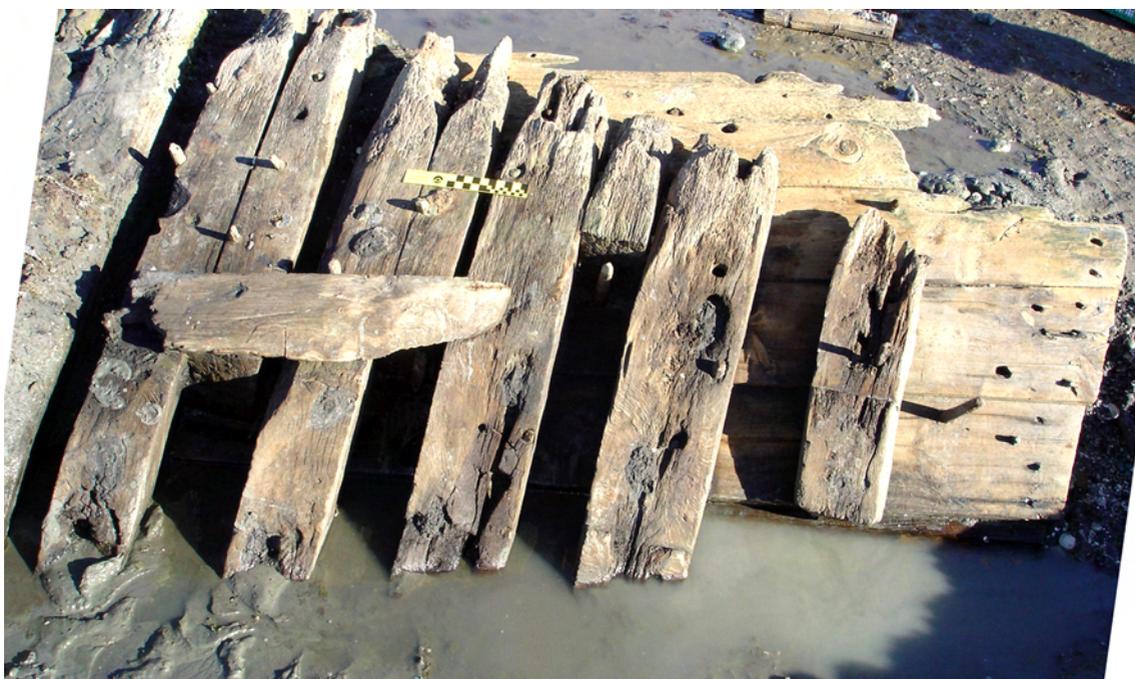
Figura 8. Cuadernas reviradas en la trinchera T2.

La embarcación fue construida con un sistema de cuadernas dobles. Este tipo de cuaderna está compuesta de varios segmentos: una varenga (que cruza sobre la quilla y se fija a la misma), un genol a cada lado de la varenga y varias ligazones a continuación de los genoles. Dichos segmentos van dispuestos en dos filas paralelas y están vinculados entre sí con clavazón. En el caso del sitio BG2, las cuadernas poseen la particularidad de que entre ambas filas se ha dejado un espacio de separación. En el sector de popa las cuadernas son del tipo reviradas, es decir que forman un ángulo no perpendicular con respecto a la quilla, el cual se va cerrando hacia la popa (Figura 8).

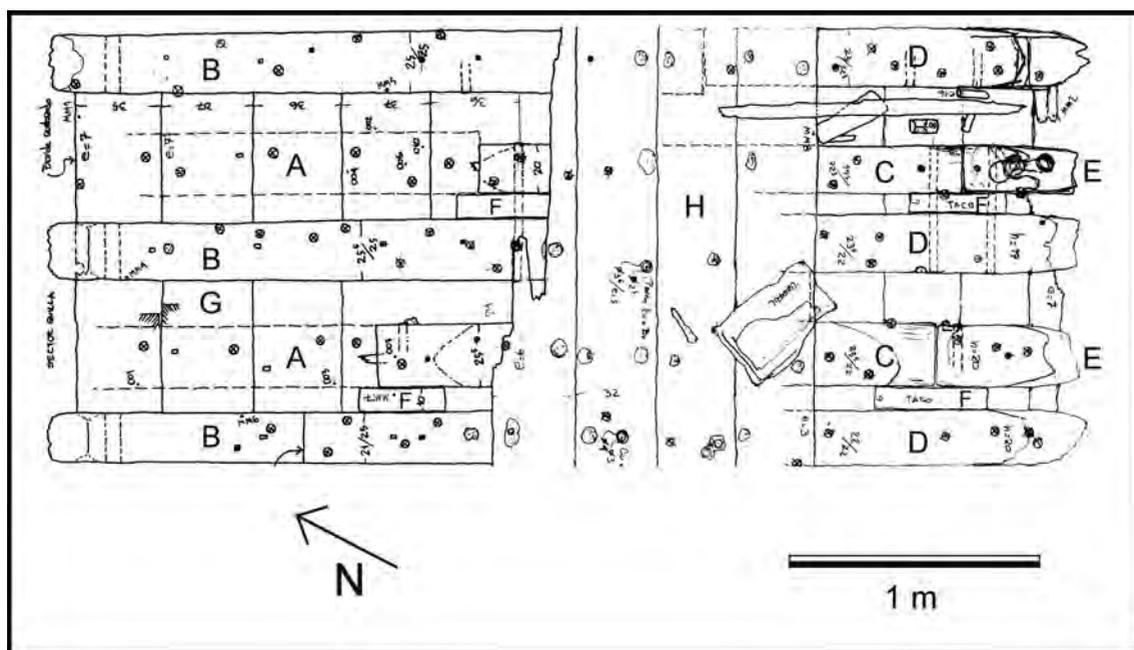
Figura 9. Plano de la trinchera T1 en donde se observa el sistema de cuadernas y los diferentes elementos que las componen. Referencias: A. Ubicación de varenga (ausente), B. Genol, C. 1º ligazón, D. 2º ligazón, E. 3º ligazón, F. Taco separador, G. Forro exterior, H. Forro interior.

para que el forro interno apoyase en una superficie pareja. En cada cuaderna las uniones de los extremos de varengas, genoles y ligazones están siempre desfasadas (Figura 9).

Como se mencionó más arriba, las dos filas de ligazones que forman cada cuaderna están separadas por un espacio. El mismo es de 10 cm en todas las cuadernas relevadas. En dicho espacio y a la altura de cada unión longitudinal hay un taco de separación de sección rectangular (Figura 9).

En el sector medio de la embarcación se han identificado 11 tracas del forro exterior (Figura 9), mientras que en proa y en popa su número disminuye debido a la menor preservación de los restos. La traca ubicada más al NO es la denominada traca de aparadura, que originalmente iba dispuesta contigua a la quilla. Su canto inferior está cortado en forma oblicua, presumiblemente para lograr un adecuado encaسته en el alefriz (canaleta tallada a lo largo de la quilla para encastrar en ella el borde de la traca de aparadura). Las tracas que siguen hacia el SE corresponden al fondo de la embarcación y a la curva del pantoque. El espesor y ancho de todas estas tracas son en general uniformes, aunque en la curva del pantoque su ancho disminuye para adaptarse mejor a la curvatura del casco en ese sector.

En los sectores excavados se ha identificado un máximo de cuatro tracas del forro interior, las cuales son de la misma madera que el forro exterior (Figura 9). Las tracas ubicadas en el sector medio del barco han perdido parte de su espesor original por encontrarse parcialmente quemadas (este tema se retomará más adelante).

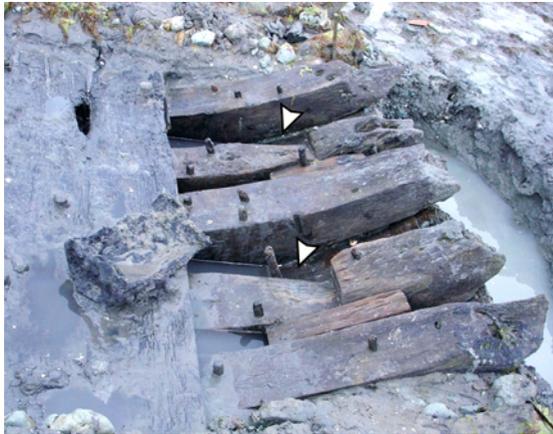
Figura 10. Ligazones de cuadernas con sus extremos reducidos en sección.

Una característica para destacar es que las ligazones que presentan curvatura (las 1º y 2º ligazones) tienen sus extremos reducidos en sección. Mientras que el ancho se mantiene constante, la medida de trazado se reduce -en algunos casos significativamente- y la pieza adopta una sección semicircular (Figura 10).

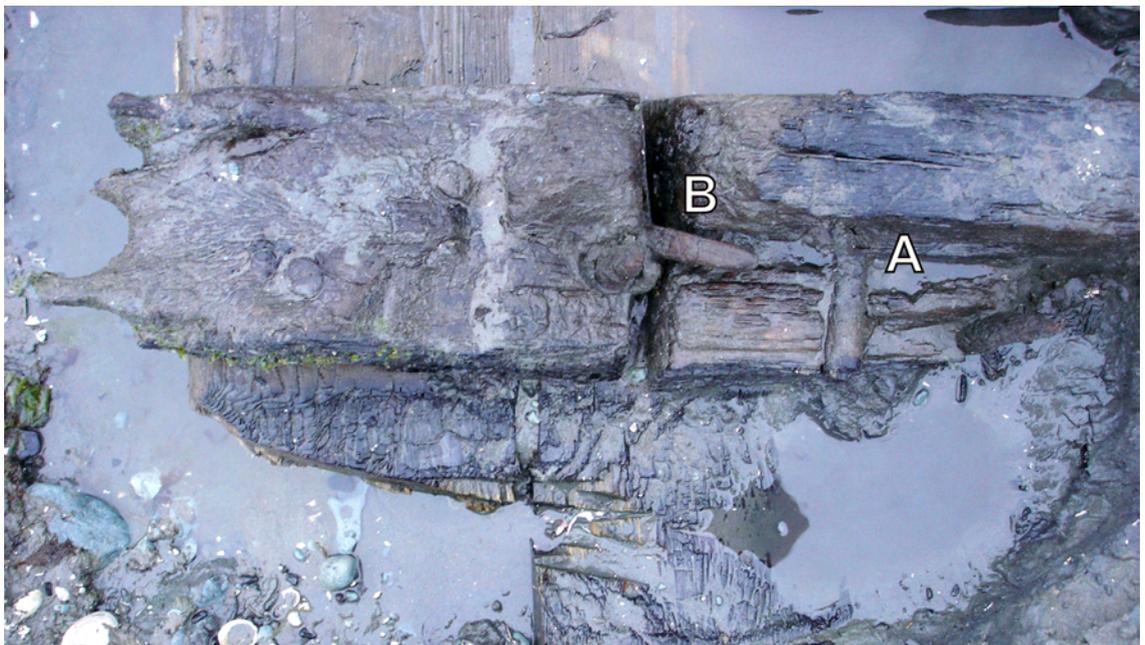
Figura 11. Uso de cabillas para conectar los diferentes elementos de las cuadernas. A. Cabilla de unión transversal, B. Cabilla de unión longitudinal.

zones que han quedado al descubierto (Figura 11). El pie de los genoles está cortado en forma oblicua, posiblemente para su ensamblaje con una cuña de unión sobre la quilla.

Las uniones longitudinales entre varengas, genoles y ligazones son a tope -sin encastre- y aparentemente poseen cabillas "escondidas" que conectan sus extremos. Restos de este tipo de cabillas pueden observarse en los extremos de las liga-

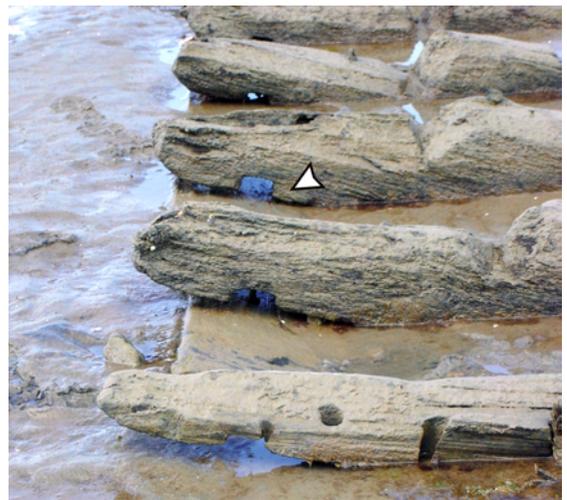
Figura 12. Groera tallada en la cara inferior de los genoles.

En la cara inferior de los genoles se puede apreciar la groera, canaleta que servía para drenar el agua de la sentina hacia las bombas (Figura 12). La groera permitió identificar cuál fue el tramo de las cuadernas que se preservó, pues siempre está ubicada próxima a la quilla de la embarcación. Sus dimensiones son 6 cm de ancho x 3,5 cm de alto.

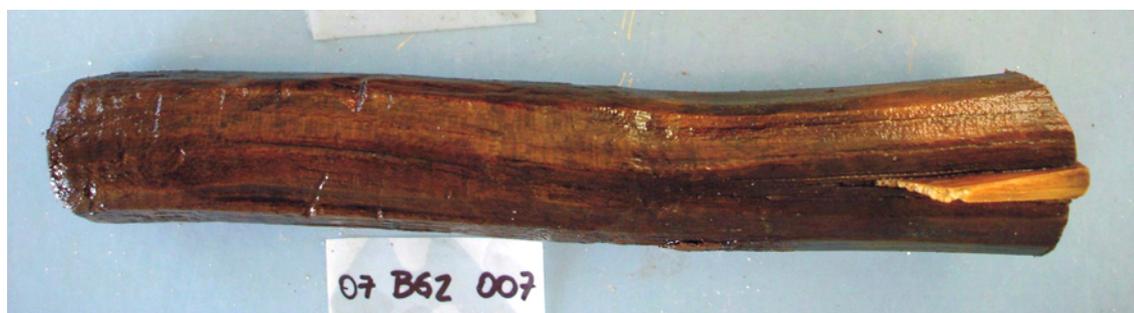
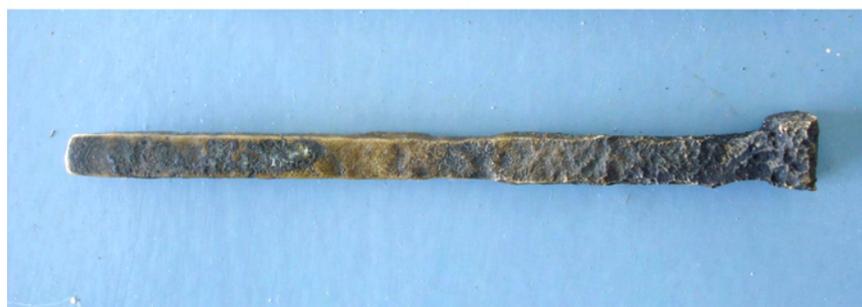
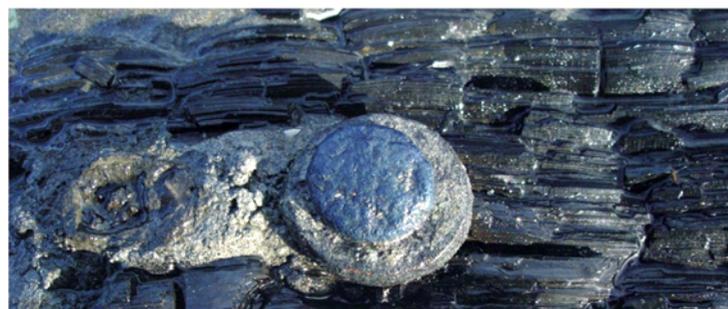
A.

B.

C.

Figura 13. Clavazón utilizada en la unión de forros y cuadernas: A. Cabilla de madera con cuña de expansión, B. Clavo de latón (forro exterior), C. Perno de aleación de cobre no determinada (forro interior).

Las cabillas fueron insertadas a través del forro y cuadernas en ángulos y direcciones variables. Las mismas son cilíndricas y facetadas, y poseen una cuña de expansión al menos en uno de sus extremos (Figura 13). En algunos casos, las cabillas atraviesan las cuadernas en forma tangencial o muy cerca de

En base a lo observado visualmente en los relevamientos, los clavos serían todos de material, forma y dimensiones análogas. El análisis metalográfico de uno de ellos reveló que está hecho de latón, aleación mayoritariamente compuesta por cobre y zinc, que en este caso presenta una composición global aproximada de 70,5% de cobre, 27,5% de zinc y 2% de estaño. La presencia de pequeñas cantidades de estaño en la aleación permitía mejorar la resistencia a la corrosión de este tipo de material, el cual es susceptible al fenómeno de decincificación. El análisis de la microestructura reveló que fue hecho por moldeo. Su sección es cuadrada, de 10 x 10 mm y posee punta en cuña (dos caras paralelas y dos caras convergentes) (Figura 13). Su cabeza tiene forma tronco-piramidal con base cuadrangular de 16 x 16 mm. El largo total es de aproximadamente 15 cm.

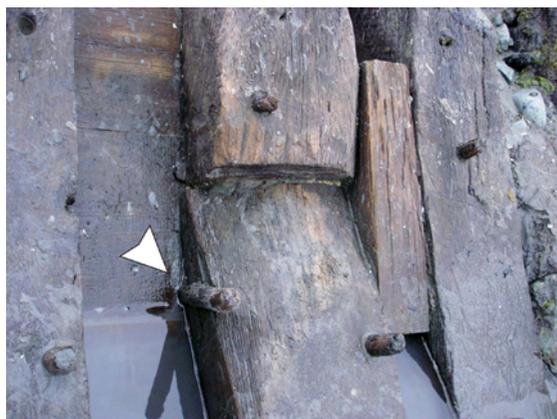
Figura 14. Evidencia de clavazón colocada en forma deficiente.

su borde, lo que disminuye considerablemente su efectividad (Figura 14).

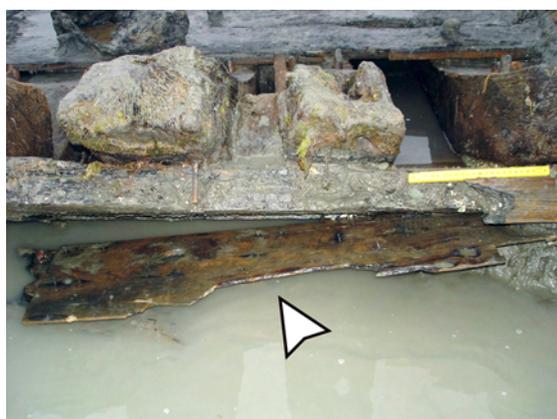
Figura 15. Recubrimiento externo del casco (la flecha indica una parte que se encuentra desprendida).

El casco, por su parte, presenta un recubrimiento externo formado por tablas delgadas clavadas al forro (Figura 15). En este caso los clavos, al igual que los mencionados en el párrafo anterior, son de

latón con el agregado de un bajo porcentaje de estaño. Tienen cabeza redonda y un largo promedio de 3,4 cm y están colocados en filas diagonales. Entre el recubrimiento mencionado y el forro se detectó la presencia de un material similar al fieltro, en el cual se ha determinado la presencia de fibras de lana (ovino) junto con otro componente que aún resta identificar.

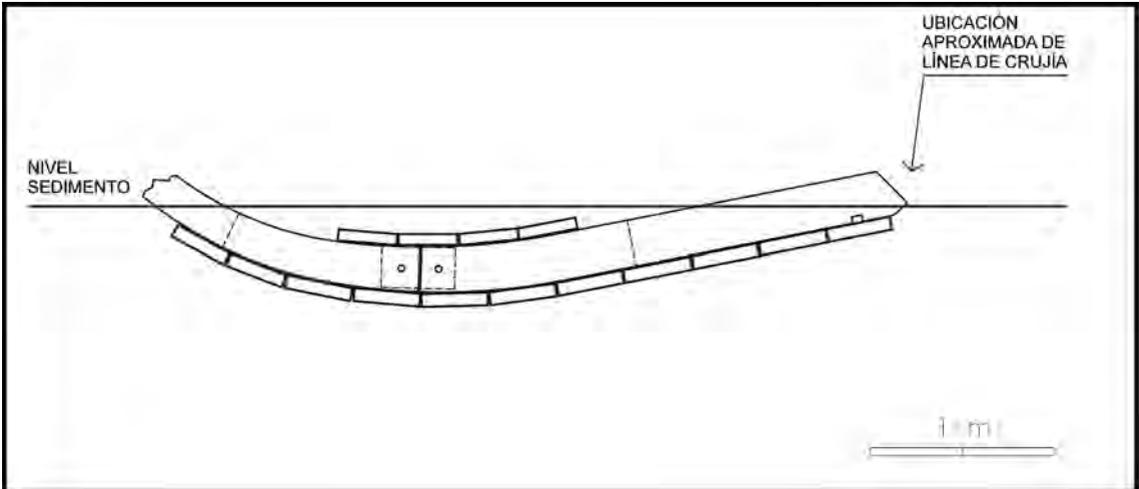
Figura 16. Perfil de la estructura excavada en la trinchera T1 (vista hacia el SO).

Los ángulos y curvaturas medidos en el sector medio de la embarcación nos aportan información sobre la forma del casco en ese sector (Figura 16). La zona más próxima a la línea de crujía, aproximadamente hasta la 5^o traca del forro exterior, es plana. A partir de la 6^o traca el forro comienza a curvarse hacia arriba y en la 9^o traca adopta la curvatura máxima, que corresponde a la curva del pantoque. El perfil mencionado indica que el fondo de la embarcación era bastante plano.

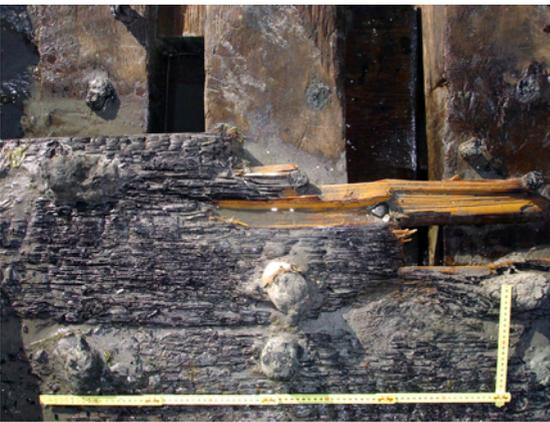
Figura 17. Madera quemada, en este caso la superficie del forro interior.

Durante los relevamientos se observó que en ciertos sectores varios elementos de la estructura presentan su superficie carbonizada (Figura 17). Dichos sectores son: los extremos distales de la mayoría de las cuadernas y el sector adyacente del fo-

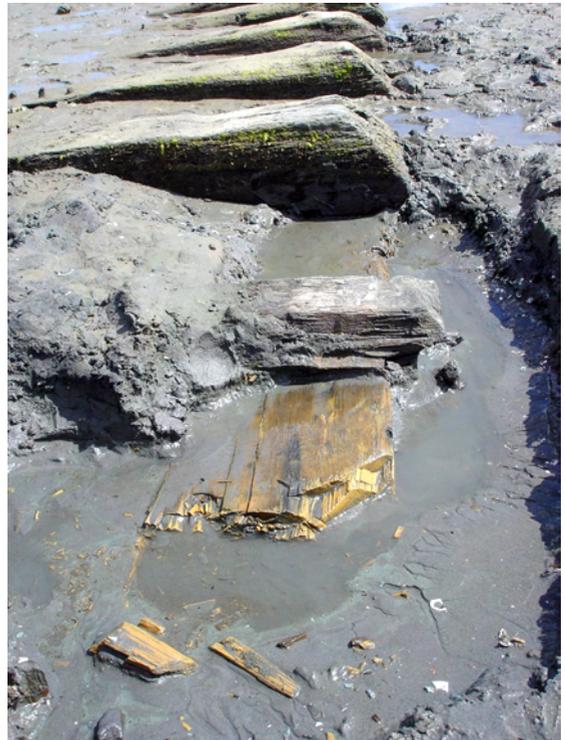
Figura 18. Cortes realizados en la madera.

Además, en algunos sectores se registraron evidencias de cortes en la madera (Figura 18). El tipo de corte y la presencia de varias astillas indican que fueron realizados con hacha. Dichos cortes se observaron especialmente en el forro exterior del extremo NE y en algunas cuadernas.

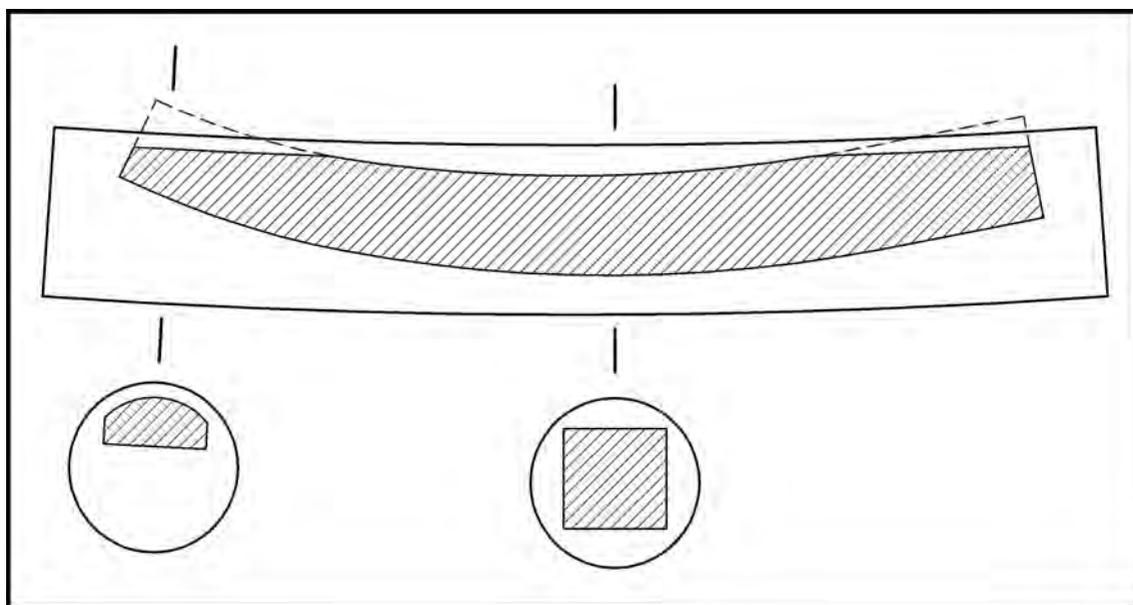
Figura 20. Esquema que muestra la obtención de una ligazón curva desde un tronco con escasa curvatura, con la consecuente reducción de sección en sus extremos (adaptado de Adams 2003).

a) La reducción observada en los extremos de algunas ligazones. En esos sectores la superficie interna de las ligazones adopta la forma cilíndrica del tronco del cual fue obtenida. Esto sería una consecuencia del uso de troncos sin la curvatura adecuada (cf. Adams 2003:182) (Figura 20). Dichas reducciones resultarían en el debilitamiento de las uniones de ligazones en las cuadernas.
