1980-luvun pientalojen rakenneratkaisut

*Niiden yleisimmät ongelmakohdat
ja korjausehdotukset*

ADUCATE REPORTS AND BOOKS 10/2011

*1980-luvun pientalojen
rakenneratkaisut: niiden
yleisimmät ongelmakohdat ja
korjausehdotukset*

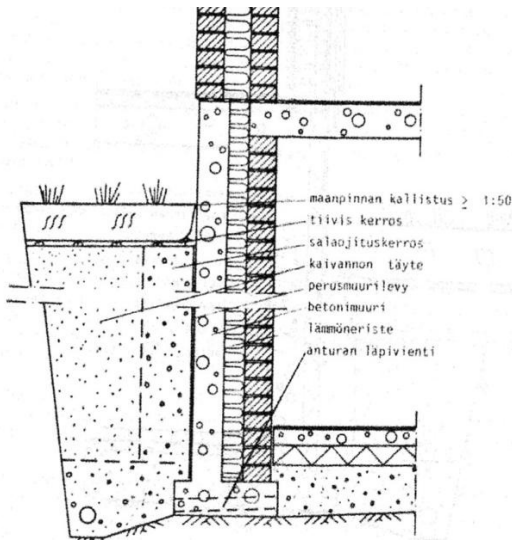
Kuva 1. Betoninen kellariseinä, sisäpuolinen lämmöneristys, Rakentajin kalenteri v. 1984

Kuvan 1 ratkaisussa lämmöneriste on betonisen kellariseinän sisäpuolella. Rakentajain kalenterissa v. 1984 todetaan, että rakenne on varustettava erillisellä sisäverhouksella ja että tapauksessa rakennekosteuden kuivumista ei ole estetty. Lisäksi sisäpuolisen lämmöneristeen kanssa käytetään yleensä kosteuseristyksenä bitumisivelyä, mikä voi olla betoniseinän joko ulko- tai sisäpinnassa. Teoksessa todetaan myös, että bitumisivelyä kosteusteknisesti parempi ratkaisu on asentaa betoniseinän ulkopintaan asbestisementtinen aaltolevy tai ns. perusmuurilevy.

Jos korjauksen lähtötilanne on kuvan 1 mukainen, että seinä sisäpuolella on eristeet ja muuraus tai muu verhous, kannattaa kaikki poistaa. Paras lopputulos saadaan, kun esiin tullut betoniseinä puhdistetaan esim. hiekkapuhaltamalla ja käsitellään homeenpuhdistusaineella.

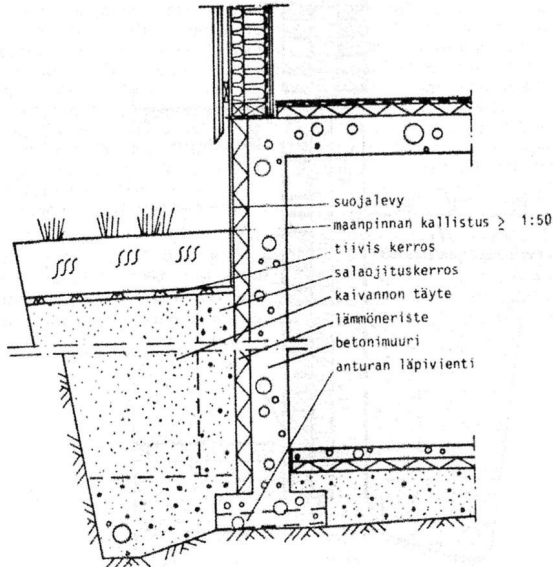
Kuva 2. Betoninen kellariseinä, ulkopuolinen lämmöneristys, Rakentajan kalenteri v. 1984

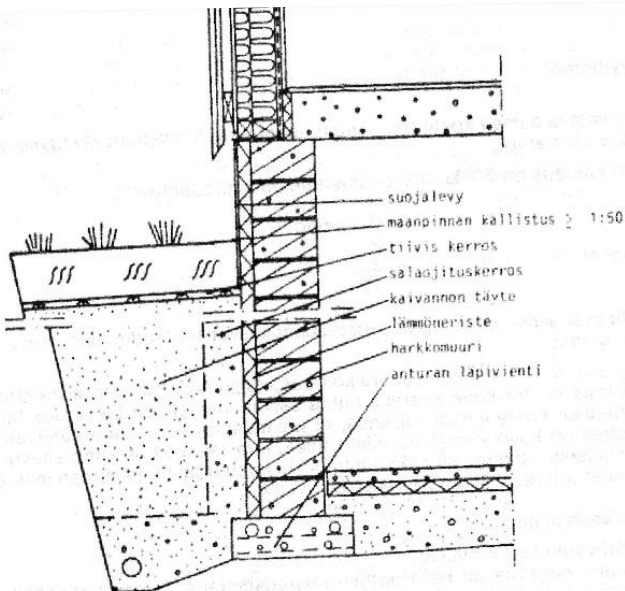
Kuva 3. Muurattu kellariseinä, ulkopuolinen lämmöneristys, Rakentajan kalenteri v. 1984

Rakentajan kalenterissa v. 1984 todetaan, että kellariseinän ulkopuolelle asennettu mineraalivillalevy toimii samanaikaisesti kosteuden ja lämmön eristeenä. Mineraalivillalevy toimii veden kapillaarisen siirtymisen katkaisevana kerroksena ja joissain

määrin salaojittavana kerroksena ja levyn lämmöneristävyuden ansiosta seinän lämpötila nousee. /Rakentajain kalenteri 1984/

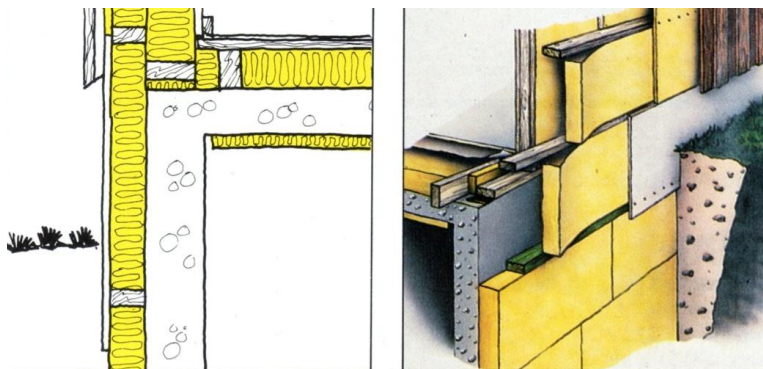
Kuva 4. Kellarin eristäminen, Ohje, Eristä ja tiivistä talosi oikein, Ahlström v. 1980

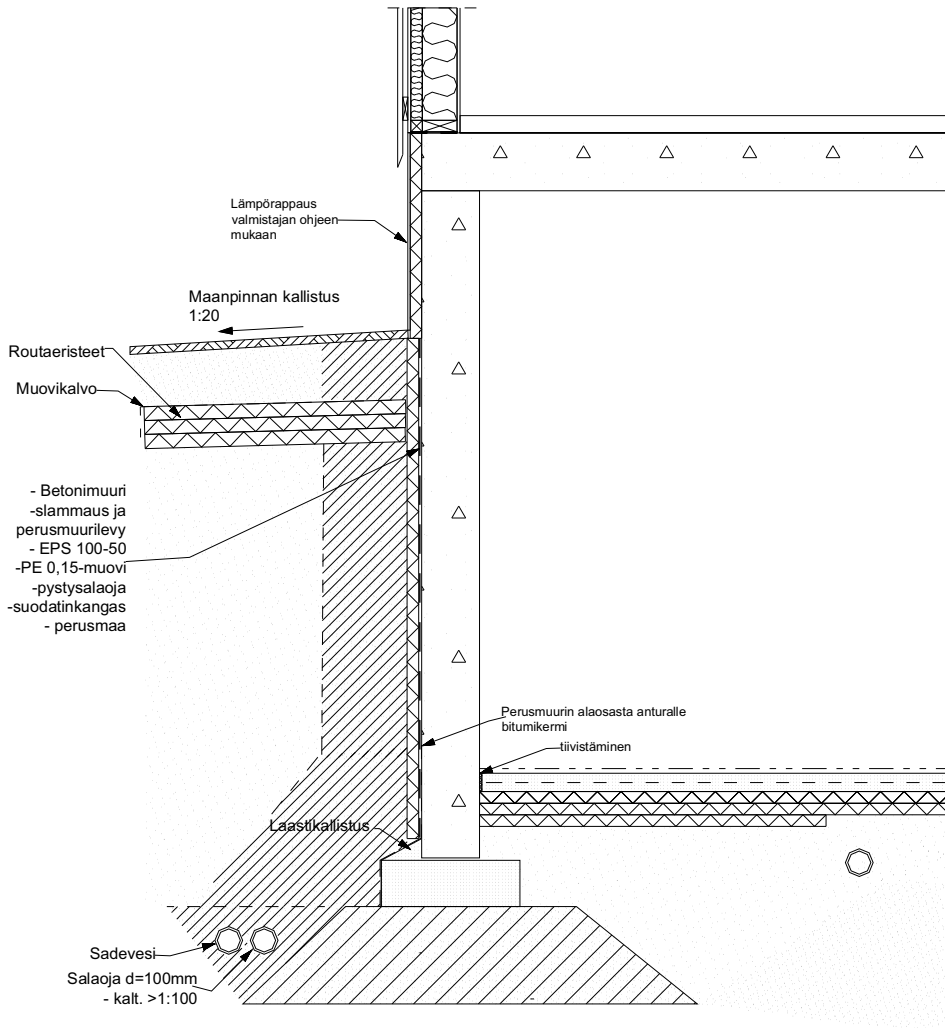
Sisäpuolisten seinärakenteiden korjausten yhteydessä kannattaa korjata myös kellarin lattiarakenteet. Kapillaarinen veden/kosteuden nousu lattiarakenteisiin pitää betonisen lattian kosteana, joten lattiarakenne kannattaa purkaa kokonaan, jotta uuden lattian alle saadaan kapillaarisen veden katkaiseva sepelikerros. Uusien lattian lämmöneristeiden päälle valetaan uusi pintalaatta ja lattian pintamateriaaliksi valitaan esim. keraamiset laatat.

Kuva 5. Kellarin seinän korjausvaihtoehto

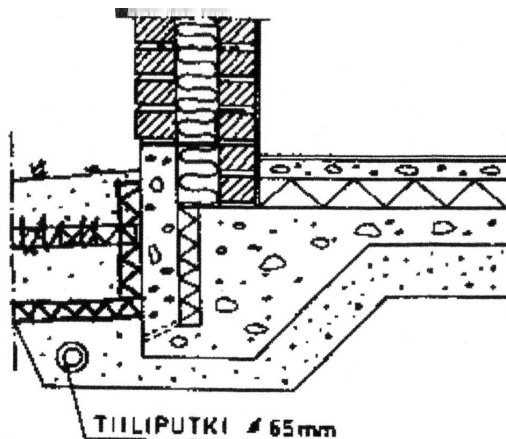
ULKOSEINÄ
 ulkovaorilautaa 16x110 mm
 tai tiili + ilmaraika
 bitullitti 12 mm
 vaaka- ja pystyrunko 45+95 mm
 mineraalivilla 45+95 mm
 muovitiivistyspaperi
 lasitelevy 10 mm

ALAPOHJA
 huopapohjalinen muovimatto
 keräshierretty betonilaatta 6 cm
 mineraalivillaläpvy 70-50 mm
 muovikalvu
 sora

Kuva 6. Valesokkeli

Valesokkelirakenteella tarkoitetaan rakennetta, jossa perusmuurin ulkokuori on nostettu ulkoseinän rungon alapäätä ylemmäs. Tämä hyvin riskialtisperustamistapa, lisää myös ulkoseinän alaosan vaurioita. Valesokkeli estää seinään tulevan kosteuden kuivumisen ulospäin, esim. vuotovesien poistumismahdollisuus puuttuu ulkoseinän ja perusmuurin liitoksesta ja/tai sokkelihalkaisun pohjasta. Seurauksena voi olla seinän alapään vaurioituminen (kosteus- ja lahovaurio). Valesokkelirakenne on entistä riskialttiimpi, jos ympäröivä maanpinta on ylempänä kuin lattiapinta.

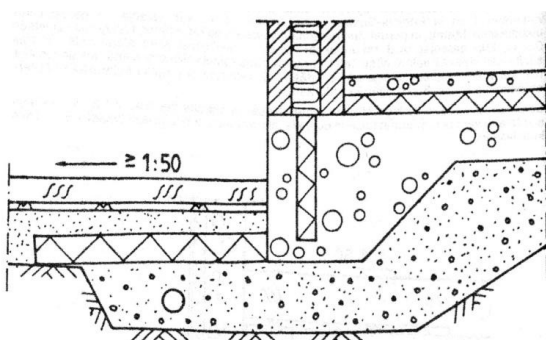
Kuva 8. Matalaperustus, kaksoislaattalattia ja tuulettamaton tiiliulkoseinä, Rakentaja kalenteri v. 1984

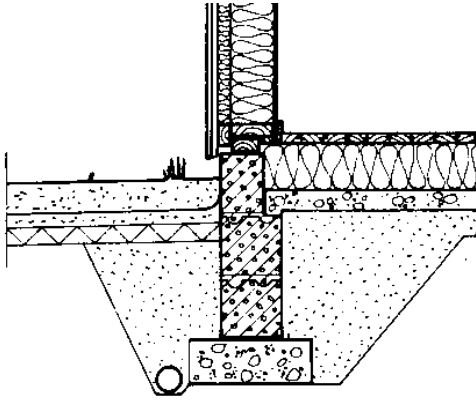
Kuva 9. Sokkelikorko olematon ja puulattian rakenteet maanpinnan alapuolella, Valmistalojen valiot v. 1987

Samalla julkisivuverhous ulottuu liian lähelle maanpintaa, jolloin roiskevedet voivat liata ja vaurioittaa seinäpintaa sekä maanpinnan vääränsuuntainen kallistus seinän vierustoilla lisäävät rakenteen kosteusrasitusta. Lisäksi puutteellinen sade-, sulamis- ja pintavesien sekä syöksytorstista tulevien kattovesien poisjohtaminen ja viemärointi aiheuttavat kosteuden kulkeutumisen lattiarakenteisiin.

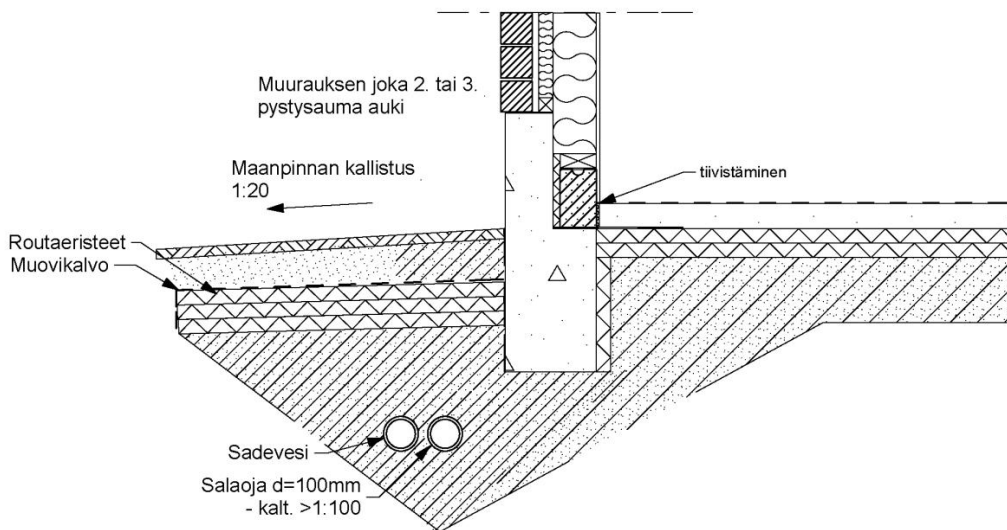
Sokkelin ulkopuoli kaivetaan auki siten, että saadaan sokkelin vierustat kuivatettua ja salaoja- ja sadevesijärjestelmät uusittua. Sokkelin kostunut ja vaurioitunut lämmöneriste poistetaan sisäpuolelta avaamalla ulkoseinärakennetta niin, että saadaan lämmöneristeet poistettua (sokkelihalkaisu) ja betonisokkeli puhdistettua mekaanisesti ja desinfioimalla. Uusi lämmöneriste asennetaan ja tiivistetään. Sokkelin ulkopinta oikaistaan slammauksella ja siihen asennetaan perusmuurilevy. Lisäksi ulkopuolelle tehdään tarvittavat routasuojaukset.

Sisäpuolelta ulkoseinän puualajuoksu ja muut rakenteet puretaan n. metrin korkeuteen. esimerkiksi pystytolpat katkaistaan, jotta lahovaurioitunut tai/ja homehtunut puu saadaan vaihdettua. Uudet puurakenteet asennetaan betonilaatan yläpuolelle, nostaminen tehdään esim. kevytsoraharkolla. Valesokkelirakenteet puhdistetaan mekaanisesti ja desinfioimalla sekä varmistetaan taustan tuulettuminen. Lisäksi seinän ja lattian liittymiskohta on tiivistettävä hyvin, koska sisäilman laadun kannalta on merkittävään, että ilmanpitävyys liitoksessa on sellainen, ettei ilmavuotoja tapahdu.

Kuva 11. Valesokkelirakenteen korjausehdotus

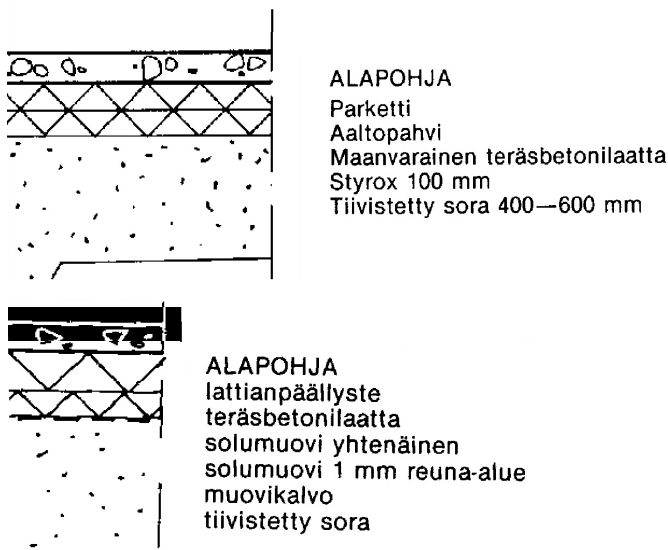
Kuva 12. Maanvaraisen alapohjan rakenteita, Valmistalojen valiot v. 1987

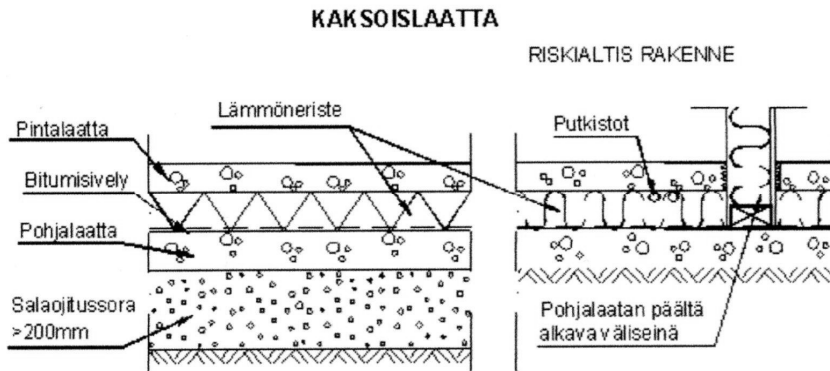
Kaksoisbetonilaattarakennetta suosittiin melko yleisesti perustamisessa 1980-luvulla. Rakenteessa alimpana on kantava betonilaatta ja sen päällä eristeenä styrox tai mineraalivilla ja eristeen päällä taas betonilaatta. Kosteusteknisesti rakenne on riskirakenne. Ongelmaa lisää, jos eristeenä on mineraalivilla, joka kärsii pahoin kosteuden aiheuttamasta rasitteesta.

Kuva 13. Kaksoislaatta, Sisäilmayhdistys ry, www.sisailmayhdistys.fi

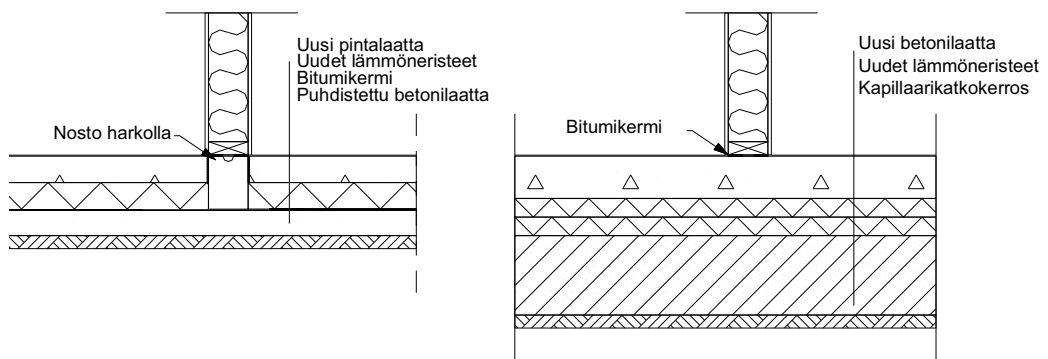
Laajempi, kosteus- ja lämpötekniisesti varmempi korjaustoimenpide on, kun puretaan myös alempi betonilaatta. Laatan alla oleva maa-aines joudutaan yleensä vaihtamaan, koska se sisältää orgaanista ainesta ja koostumukseltaan se on usein humuksen ja hiekan sekoitusta. Perusmaapinnalle asennetaan suodatinkangas ja poistetun maa-aineksen tilalle kapillaarikatkokkerros, minkä päälle asennetaan lämmöneristeet ja valetaan uusi betonilaatta.

Kuva 14. Kaksoislaattalattian korjausvaihtoehto

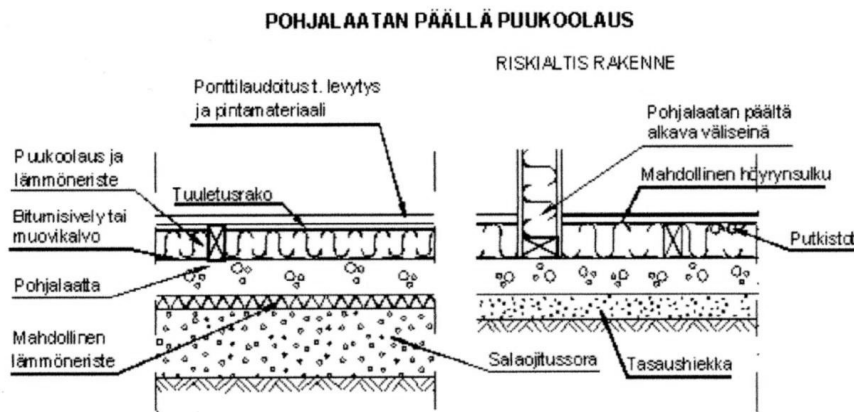
Kuva 15. Betonilaatan päällä puukoolattu lattia, Sisäilmäyhdistys ry, www.sisailmayhdistys.fi

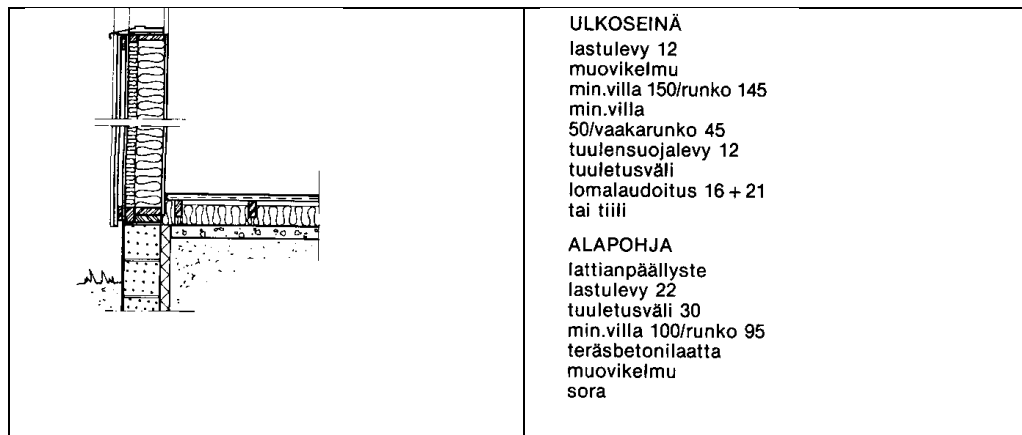
Kuva 16. Betonilattian päällä mineraalivillaeristeinen puulattia, Valmistalojen valiot v. 1987

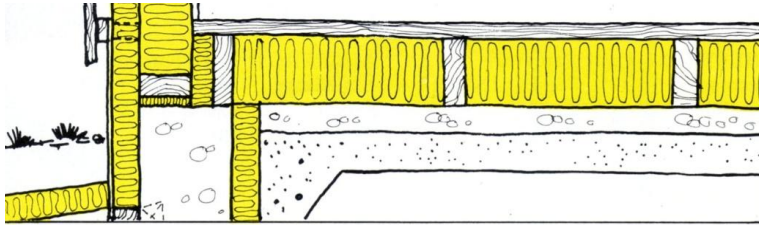
Kuva 17. Betonilaatan puulattia, Ohje, Eristä ja tiivistä talosi oikein, Ahlström v. 1980

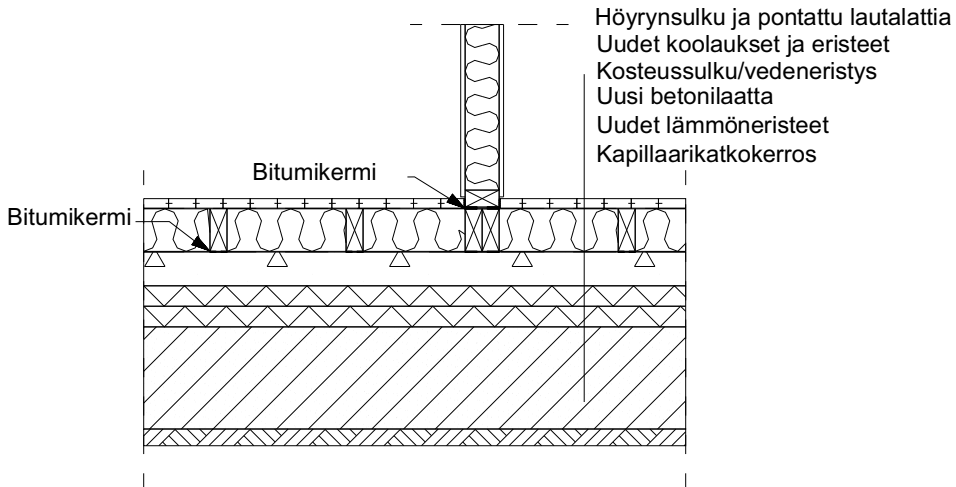
Uusimalla betonilaatan päällistä lattiaosaa ei yleensä saada kosteusteknisesti toimivaa rakennetta. Paras korjausvaihtoehto olisi purkaa puulattia, lämmöneristeet ja betonilaatta pois. Betonilaatan alla oleva maa-aines vaihdetaan kapillaarikatkokerrokseen, jonka päälle asennetaan uudet lämmöneristeet sekä valetaan uusi lattiaalatta. Jos vielä halutaan rakenteeseen puukoolattu lattia, pitää betonilaatan pinnalle asentaa kosteussulku/vedeneristys ja erottaa puutavara betonilaatasta bitumikermillä.

Kuva 18. Betonilaatan päällä olevan puulattian korjausvaihtoehto

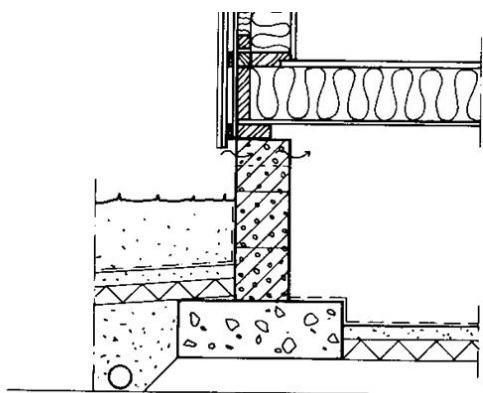
ALAPOHJA
 Lastulevy 22
 Palkisto 50 × 195 k 400
 Tuulensuojalevy 12
 Alusjuoksut 45 × 120 painekyllästetyt

KANTAVA VÄLISEINÄ
 Lastulevy 10
 Runko 45 × 70 k 400

PERUSTUS
 Kevytsorabetoniharkot
 Teräsbetoniantura

Kuva 19. Tuulettuva alapohja, maanpinnantaso korkealla, Valmistalojen valiot v1987

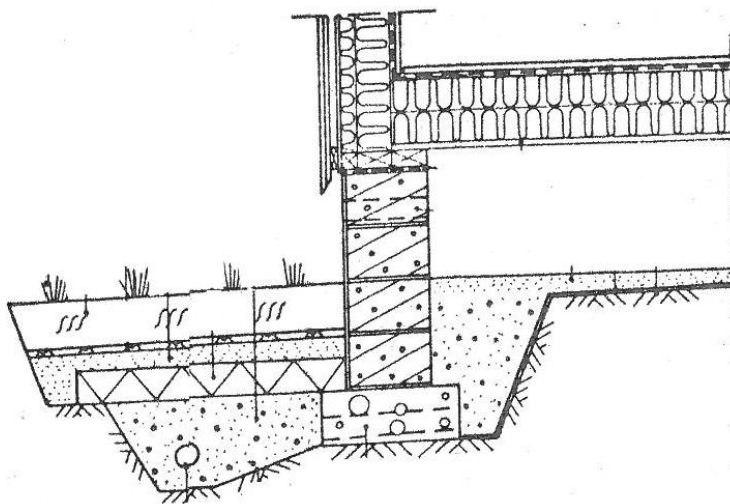
Kuva 20. Tuulettuva ryömintätila, puinen alapohja, Rakentajain kalenteri v. 1984

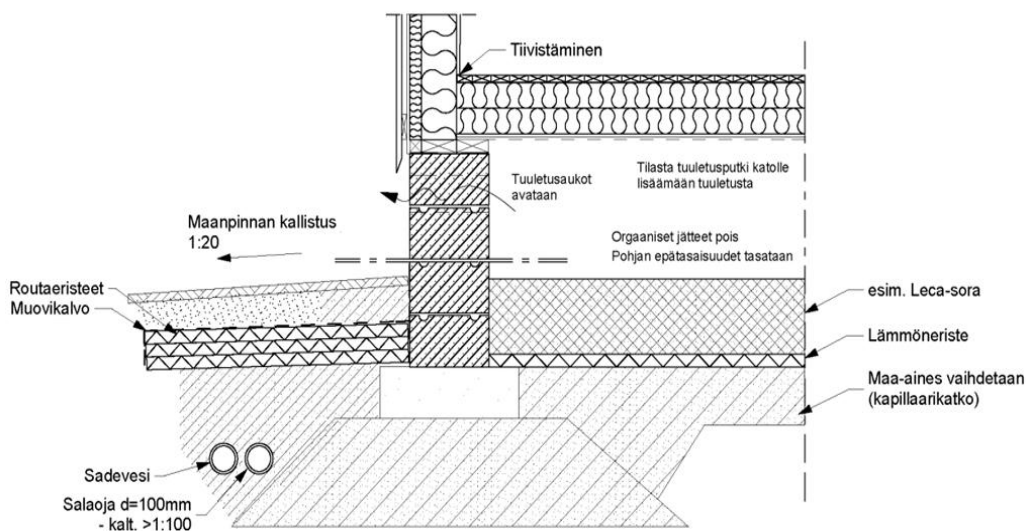
Kuva 21. Tuulettuvan puisen ryömintätilan korjausvaihtoehto

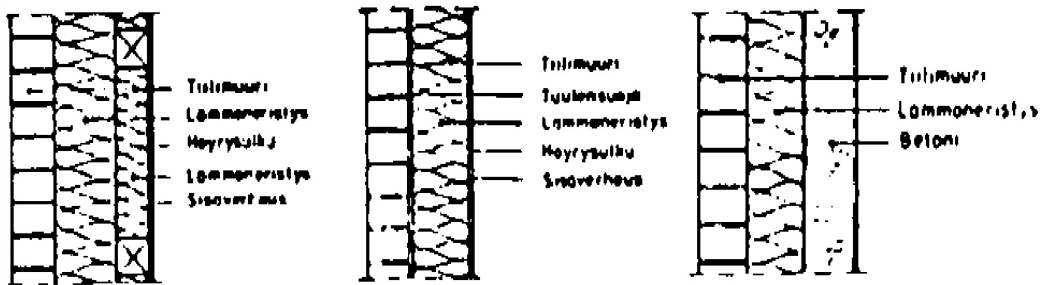
Kuva 22. Tiilimuurauksia ulkoverhoiluna, ilman tuuletusväliä, Rakentajain kalenteri v. 1984

Rakentajain kalenteri vuodelta 1984 opastaa vain jättämään tiiliverhouksen alareunasta tietyn määrän, esim. joka kolmas pystysauma auki ja toteaa, että kuorimuurin kuivuminen tapahtuu verhouksen läpi. Mainintana on, että kosteusteknistä toimin-

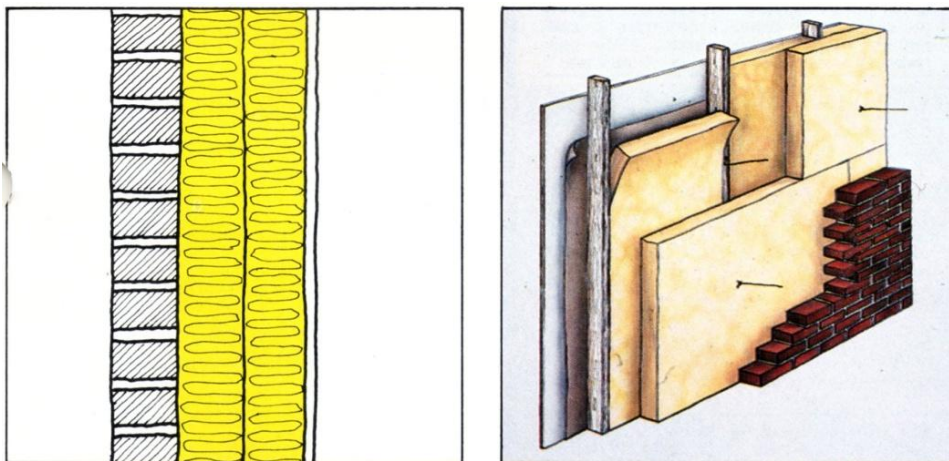
Kuva 23. Tiiliverhous ilman tuuletusväliä, Ohje, Eristä ja tiivistä talosi oikein, Ahlström v. 1980

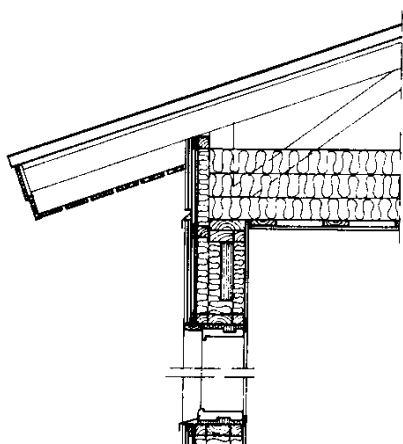
Kuva 24. Aluskatteen puuttuminen, Valmistalojen valiot v. 1987

VESIKATTO

vesikate
aluslaudoitus
naulalevykattotuoli
tuuletettu väli-tila

Kuvassa 25 yhdistettynä aluskatteen puuttuminen ja tuulensuojapaperi voivat aiheuttaa homevaurion paperin alapintaan sekä yläpintaan. Sisäilman kosteus ja lämpövuotojen seurauksena paperin alapinta voi homehtua ja vesikatteen kondenssiveden pääsy voi vaurioittaa paperin yläpintaa.

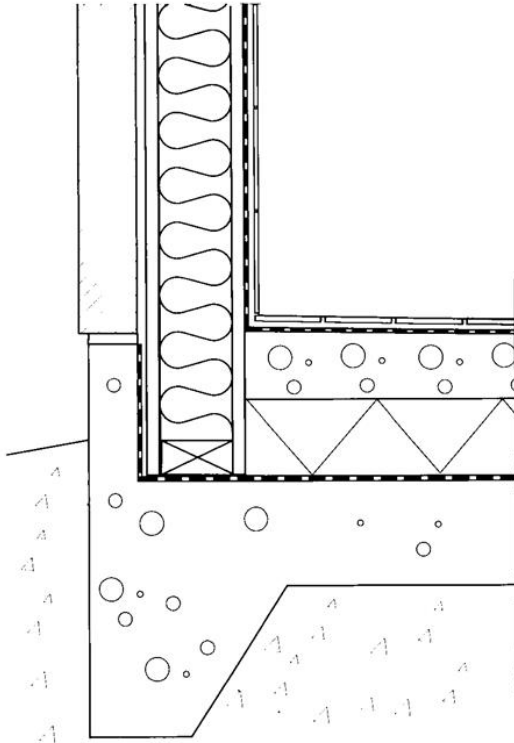
Mittakaava 1:10

Ulkoseinä, vanha rakenne:

- tiili- tai puuverhous
- mahdollinen ilmaräily
- tuulensuojalevy
- puurunko ja lämmöneristys
- höyrynsulku
- sisäverhouslevy
- mahdollinen kosteudeneristys (kosteussulku)
- kiinnityslaasti tai -liima
- laatoitus

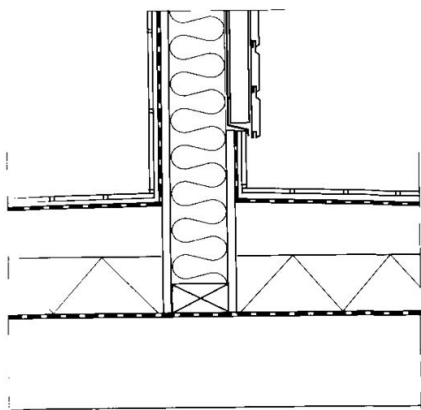
Kuva 28. Pesuhuoneen ja saunan välinen seinä 1980-luvun pientalossa /Kylpyhuoneen remonti, Rakennustieto 2010

Pesuhuoneen ja saunan välinen seinä.

Väliseinä (pesuhuoneen ja saunan välinen)

- laatoitus
- kiinnityslaasti tai -liima
- mahdollinen kosteussulku
- sisäverhouslevy
- puurunko
- alumiinipaperi
- alusrimoitus
- paneeliverhous

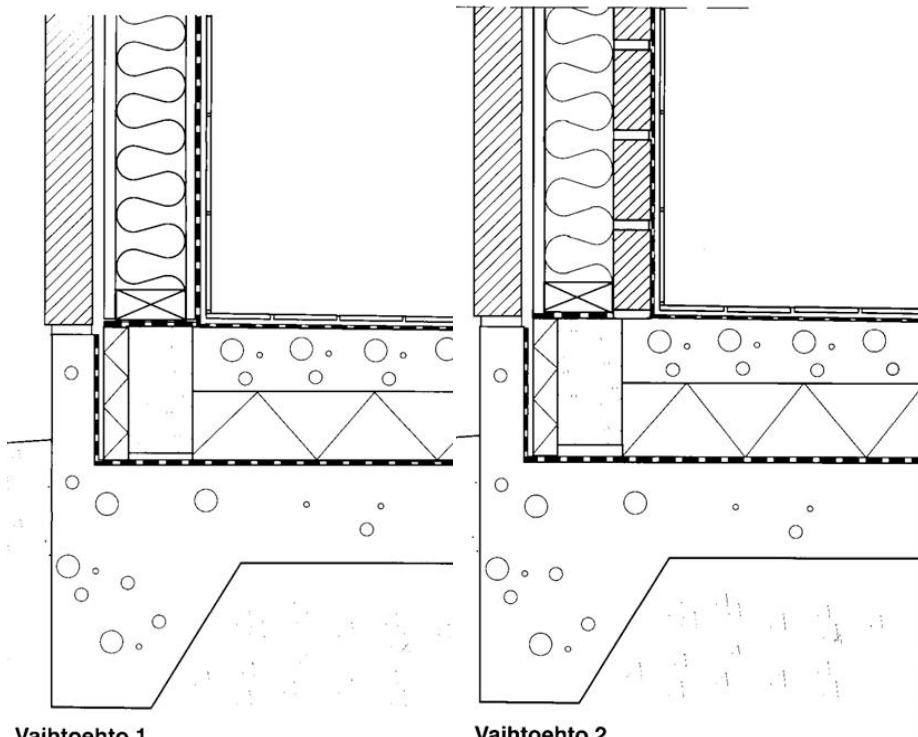
Kuva 30. Pesuhuoneen korjattu ulkoseinä- ja alapohjarakenne /Kylpyhuoneen remontti, Rakennustieto 2010

Vaihtoehto 1

Vanha rakenne

- puurungon mahdollinen kosteusvaurio korjataan rakennesuunnitelmien mukaan
- vanha höyrynsulku poistetaan
- märkätilaan soveltuva rakennuslevy
- vedeneristys
- kiinnitys-laasti
- laatoitus

- puurungon mahdollinen kosteusvaurio korjataan rakennesuunnitelmien mukaan
- vanha höyrynsulku poistetaan
- tiiliseinä vedeneristykseen alustaksi
- tasoite
- vedeneristys
- kiinnitys-laasti
- laatoitus

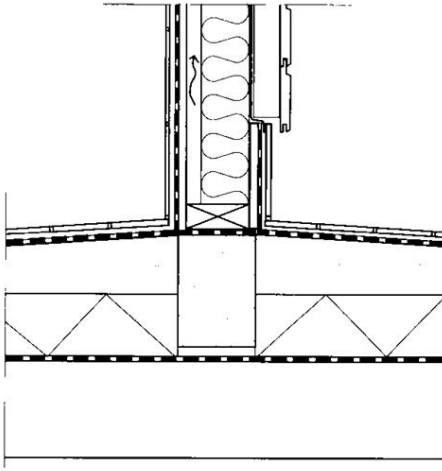
Väliseinä (pesuhuoneen ja saunan välinen)

- laatoitus
- kiinnityslaasti
- vedeneristys
- märkätilaan soveltuva rakennuslevy
- ilmapäli (n. 20 mm)
- puurunko (75...100 mm) ja mineraalivillaaeristys (50...75 mm). Puurungon mahdollinen kosteusvaurio korjataan rakennesuunnitelmien mukaan. Puurungon alaosa muutetaan kivrakenteiseksi
- alumiinipaperi, limitetään vähintään 200 mm, saumat sijoitetaan alusrimoituksen kohdalle
- alusrimoitus
- paneeliverhous
- paneeliverhouksen pintakäsittely
