## EFEITO DA TERMORRETIFICAÇÃO NA QUALIDADE DE COLAGEM DE LÂMINAS DE MADEIRA PARA A PRODUÇÃO DE COMPENSADO

### EFFECT OF HEAT TREATMENT ON THE BONDING QUALITY OF WOOD VENEERS TO PLYWOOD PRODUCTION

Bruno Santos Ferreira<sup>1</sup> Cristiane Inácio de Campos<sup>2</sup> Elidiane Cipriano Rangel<sup>3</sup>

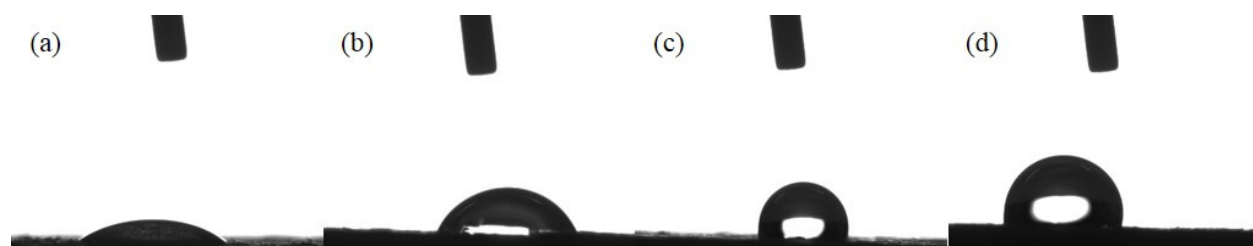
FIGURA 4: Gotas obtidas para cada tratamento; (a) sem temperatura; (b) 160°C; (c) 180°C; (d) 200°C.

FIGURE 4: Drops obtained for each treatment; (a) without heat treatment; (b) 160 ° C; (c) 180 ° C; (d) 200 ° C.

O valor do ângulo de gota para o tratamento T0 foi cerca de 45,72% menor se comparado ao tratamento T160 e 58,49% menor se comparado ao tratamento T200, mostrando que a penetração e a fluidez da gota sobre a superfície sem tratamento foram maiores. Isso evidencia que a termorreificação diminuiu a penetração e a fluidez da água e de qualquer outra substância hidrofílica. A Figura 4 apresenta as gotas obtidas no goniômetro digital para cada tratamento.
