Problematiken kring Easyswitch och spårväxelstandarden 60E

LUNDS
UNIVERSITET

Lunds Tekniska Högskola

Examensarbete:
Robin Andersson
Tim Nilsson

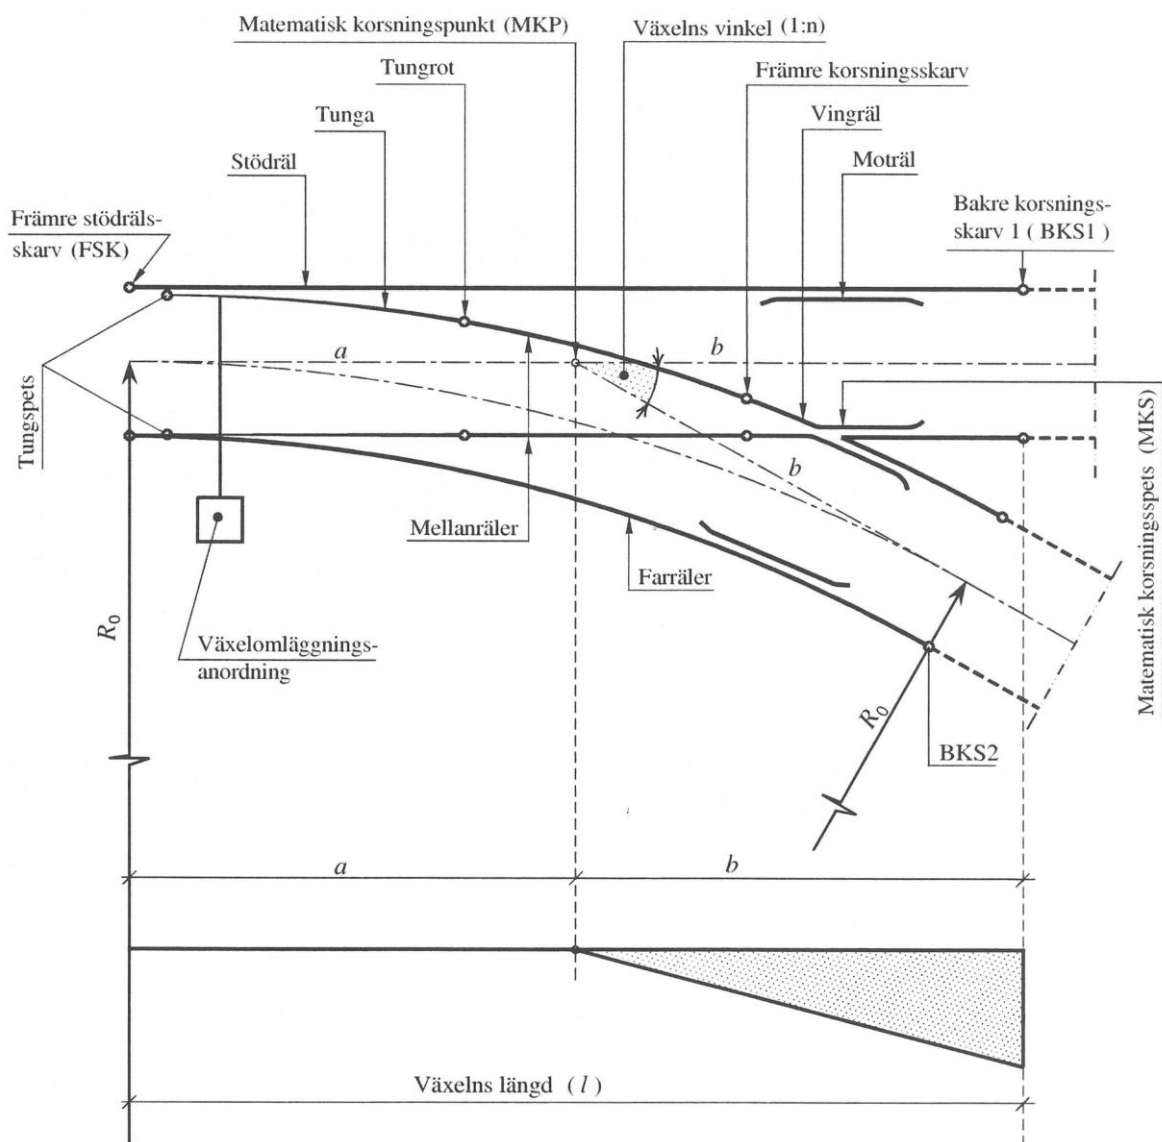
Figur 3 Spårväxelkomponenter. Källa: (Sundquist, 2003)

För att tåget ska kunna passera genom växeln på ett säkert sätt finns det tekniska lösningar som håller hjulen på plats så att tåget kör den väg som är tänkt. Beroende på vilken hastighet och typ av tåg som ska köra in på avvikande huvudspår görs växlarna olika långa och med olika radier för att få bättre tåggång och begränsa spårplansaccelerationen (Bårström & Granbom, 2012). Växelns hela längd beräknas mellan främre stödrälsskarv (FSK) och bakre korsningsskarv 1 (BKS1), se figur 3 (Trafikverket, 2013).

Tungorna i en växel är de rörliga rälerna som styrs av växeldriven (Trafikverket, 2013). I figur 3 illustreras ett växeldriv som en fyrkant med texten ”Växelomläggningsanordning” och ett streck (dragstång) kopplat på båda tungorna. En av de två tungornas tungspets ligger alltid an mot någon av rälerna så att spåret blir sammanhängande, vilket kan utläsas av figur 3.

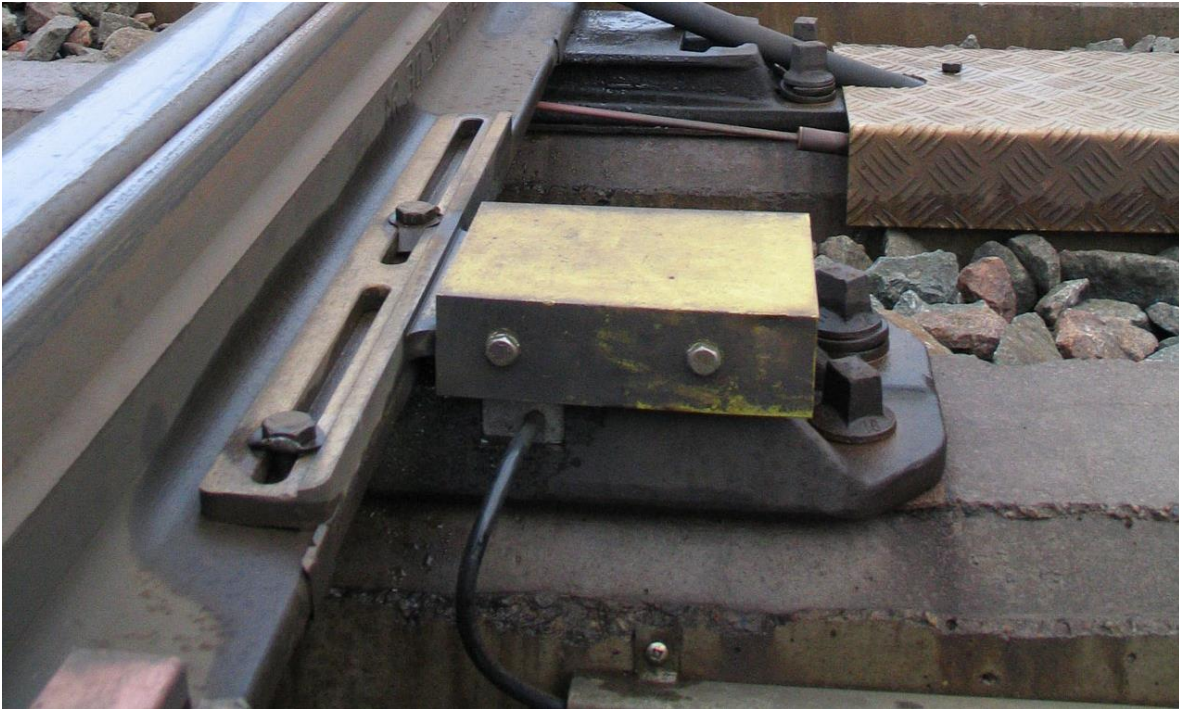
Figur 4 Växel med TKK. Källa: (Banverket A, 2005)

Tungkontrollkontakten används, utöver de kontrollenheter som finns inbyggda i driven, för att bekräfta att växelrörelsen är helt utförd så att säker passage kan ske av tåg. Dessa finns i både mekanisk och elektronisk version där den elektroniska i normalfallet används. Den elektroniska innehåller inga rörliga delar, det gör däremot den mekaniska (Trafikverket, 2011b).

Tungkontrollkontakten placeras så att de kan detektera att tungan ligger an mot stödrälen med hela sin längd. I den elektroniska versionen används magnetfältsgivare som registrerar att de hamnat rätt över permanentmagneter som sitter placerade intill tungan (Trafikverket, 2011a).

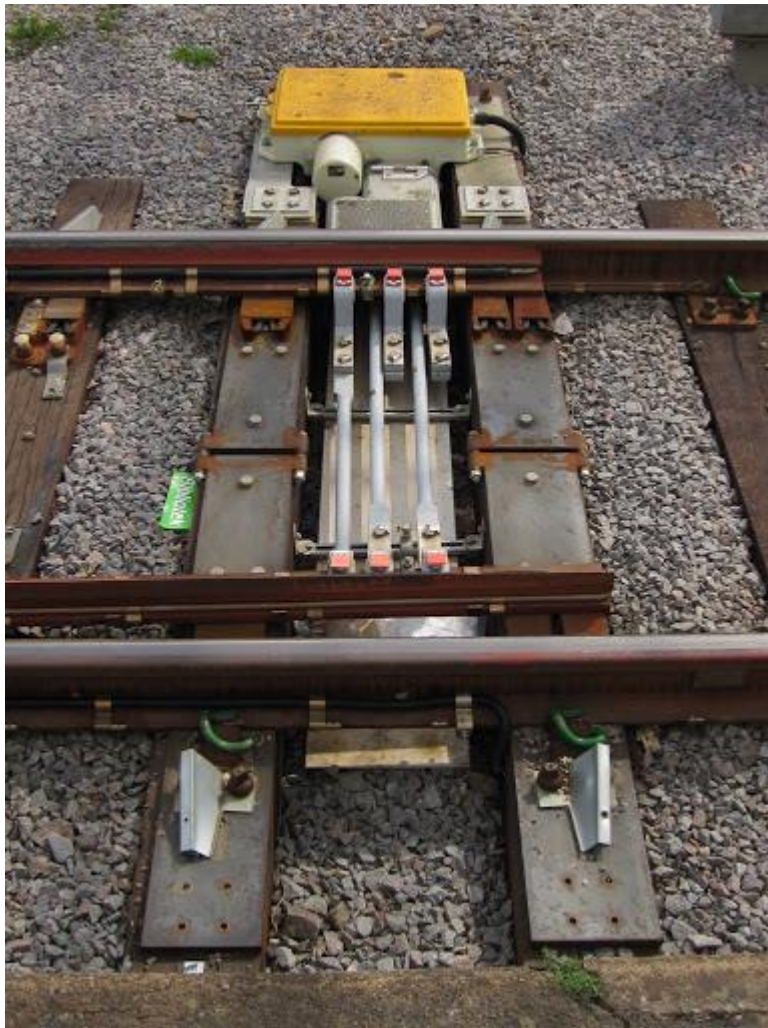
Figur 5 JEA-driv. Källa: (Postvagnen, 2010)

JEA har använts under ett stort antal år och har under denna tid utvecklats med nya versioner för att säkerställa en god funktion (Seminarium Meyer, 2015). Omläggningen baseras på elektromekanisk princip där motorn drar i stag som flyttar tungorna. Stagen är monterade mellan ordinarie sliprar vilket har gjort att slipersstoppning ej kunnat ske för att stabilisera spårläget. Drivet är godkänt för en maximal hastighet på 200km/h, samt STAX 30 ton vid 60km/h (Seminarium Vossloh-Cogifer, 2015).

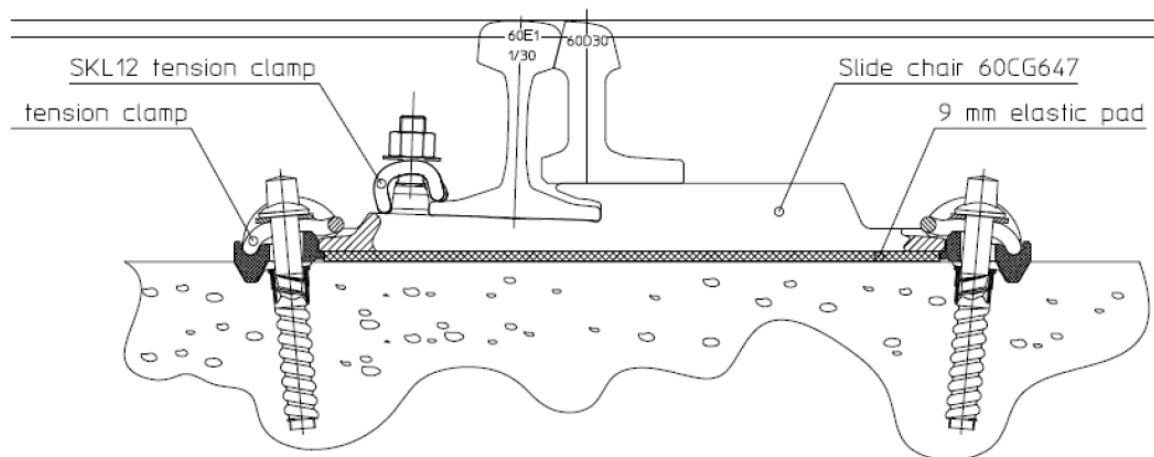
Figur 6 Railpad, Källa: (Trafikverket, Vossloh Nordic Switch Systems, 2014)

För att få lägre dynamiska krafter i konstruktionen jämfört med de gamla växlarna används USP (Under Sleeper Pad) som är en gummimatta som läggs under slipern. En gummimatta läggs även under underläggsplattan för att ge mindre dynamiska krafter, så kallade Railpads. Detta till skillnad mot gamla växeltyper som har sina Railpads under endast stödrälen och inte tungan. USP gör att ballasten inte slits och mals sönder lika fort som med normala slippers med endast betong. Railpads som läggs under underläggsplattan sänker ljud och vibrationer samt ger en bättre åkkomfort (Trafikverket, 2014e).

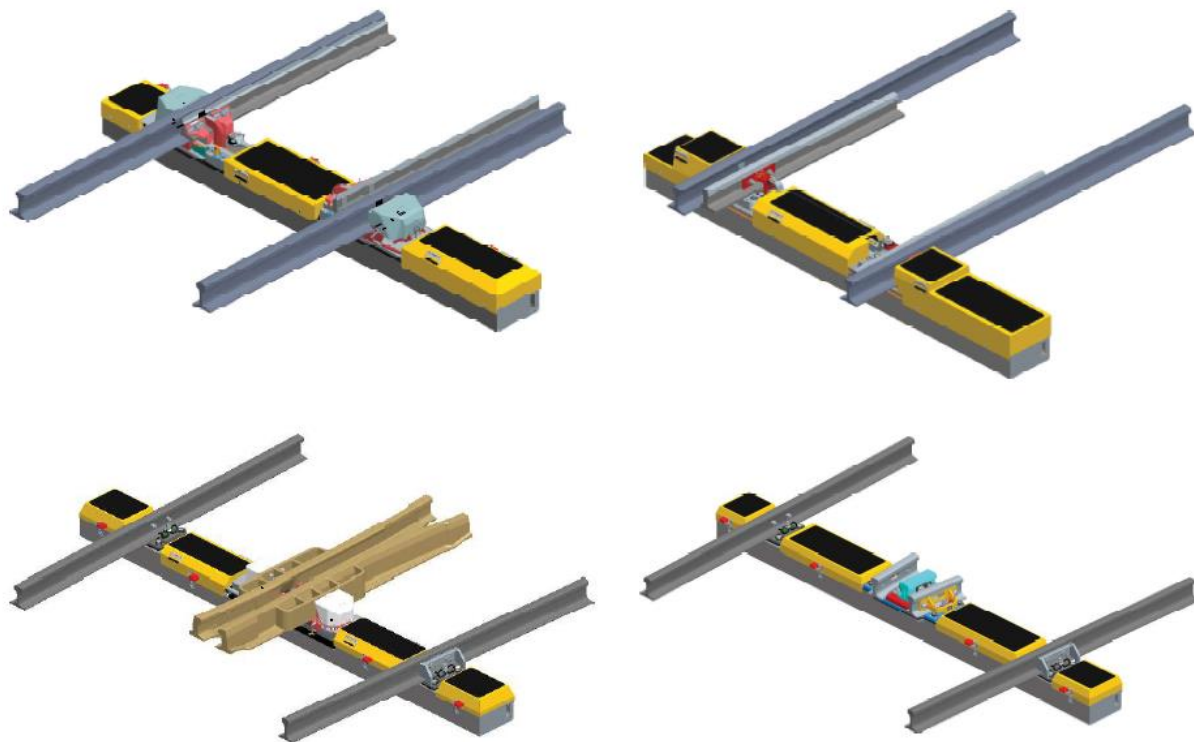
I figur 7 är de två övre driven kopplade till tunganordningen och de två nedre till korsningsanordningen. De två driv till vänster illustrerar spetsdriv, således illustrerar driven till höger mittdriv.

Figur 7 Trafikverkets olika driv. Källa: (Vossloh-Cogifer, 2014)

Fyra olika typer av driv tillverkas åt Trafikverket och beroende på typ placeras de på olika punkter i växeln. Driven delas upp i spetsdriv och mittdriv där det sedan finns spetsdriv för tungspets eller korsningsspets samt mittdriv för korsning eller tunga. Om växeln är av typ höger eller vänster spelar också roll för utformningen då komponenterna är placerade olika inuti drivet. Beroende på vilken ställverksmodell de ska kopplas mot används motor anpassad för växelspanning AC eller likspänning DC.

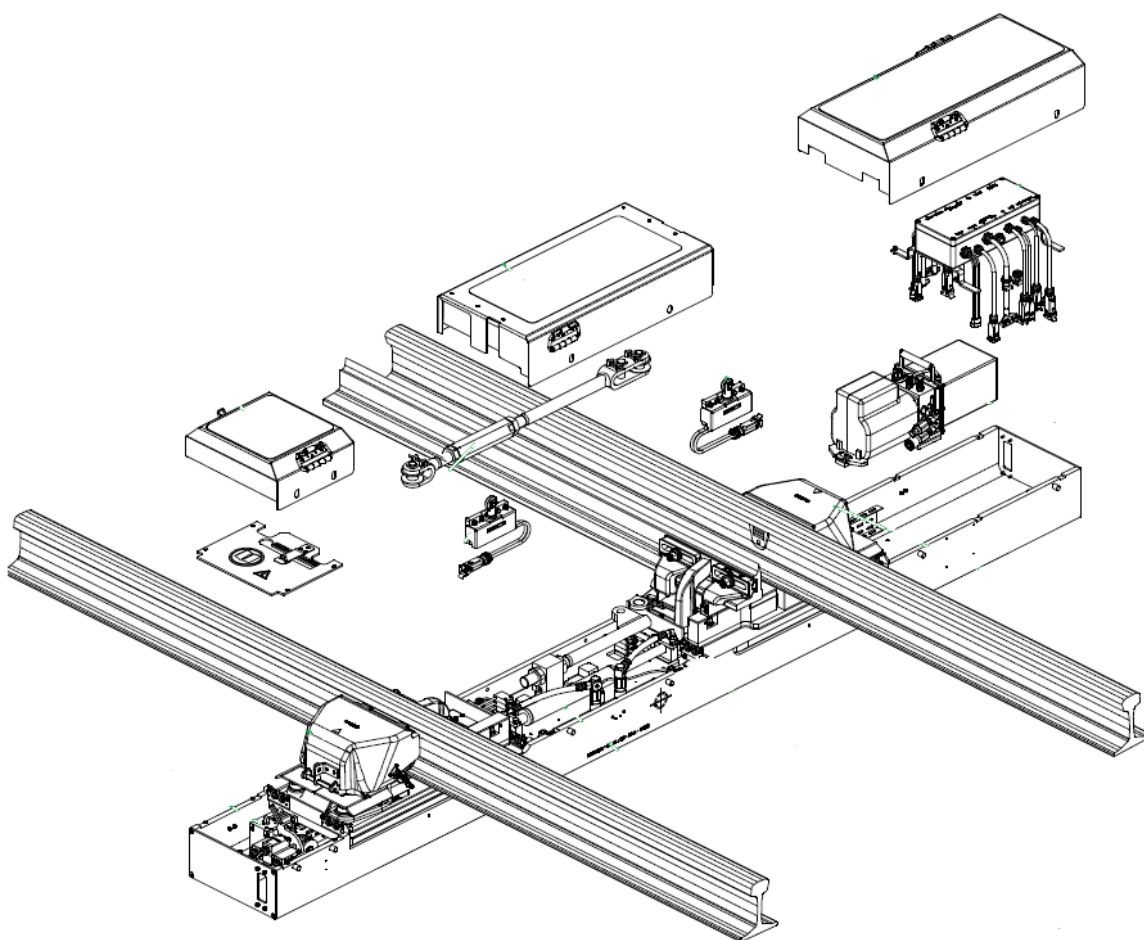
Figur 8 Driv för tungspets. Källa: (Vossloh-Cogifer, 2014)

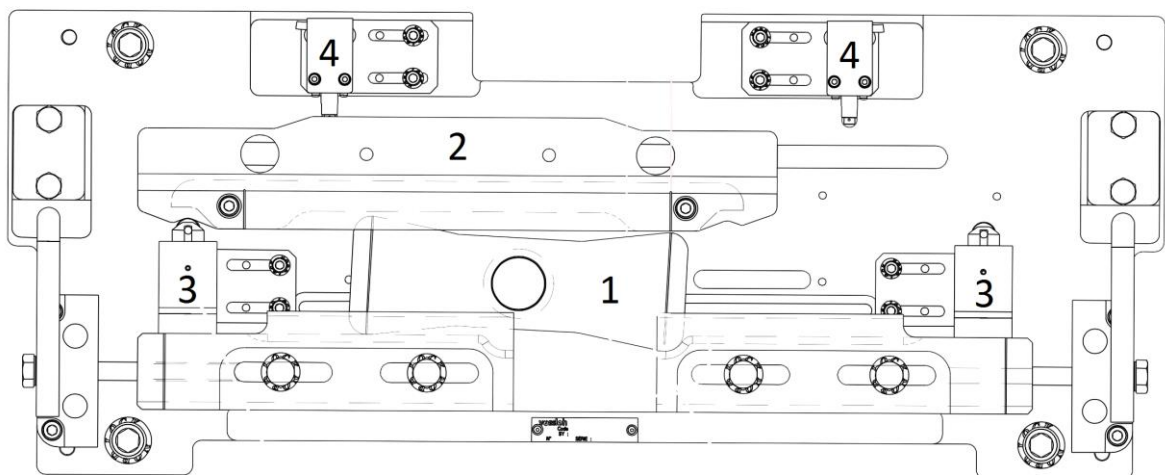
Ett stag är fäst i tunga eller spets i ena änden och i ett så kallat hundben (1) i andra änden, på mekanismplattan. Detta hundben är den del som blir låst när kolv med låsarm (2) når sitt ändläge. För extra säkerhet i systemet måste låsarman röra sig minst 25 mm från sitt ändläge. När armen flyttats 25 mm blir det möjligt för hundbenet att flyttas ur sitt låsta läge. Vid fortsatt rörelse förflyttar låsarman hundbenet till ändläget på andra sidan och låser sedan fast hundbenet igen. För att vibrationer och likartade påfrestningar inte ska flytta på låsarman och kolven sitter det stabilisatorer (3) i varje ändläge. Stabilisatorerna trycks in i ett hack och ska ha kraft nog att hålla kvar låsarman. Gränslägesbrytare (4) sitter monterade i varje ändläge för att indikera att låsarman utfört hela sin rörelse.

Figur 9 Mekanismplatta mittdriv (Vossloh-Cogifer, 2014)

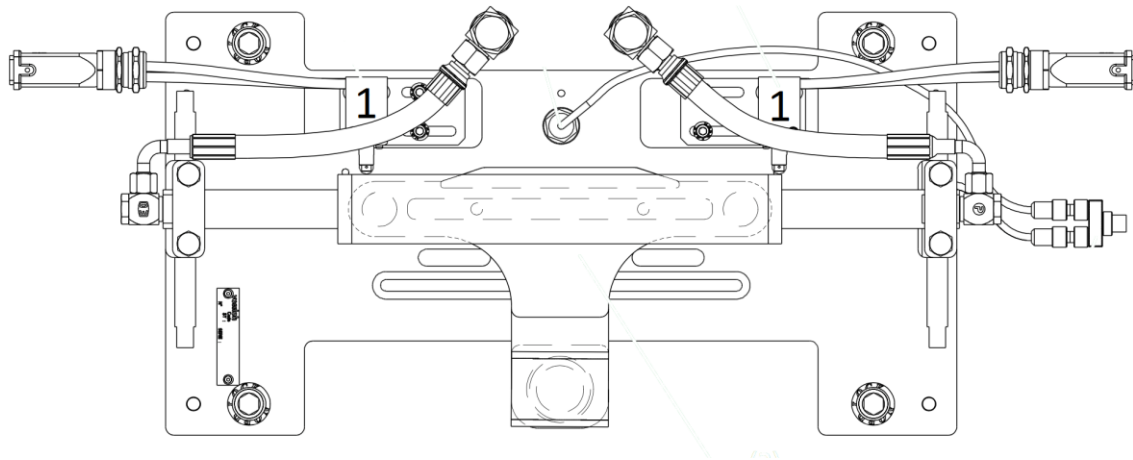
klämlåsen till tunga och korsning. Rörelse sker med hjälp av kolv precis som i mittdriven och gränslägesbrytare (1) är monterade för att detektera ändläge.

Figur 10 Mekanismplatta spetsdriv Källa: (Vossloh-Cogifer, 2014)

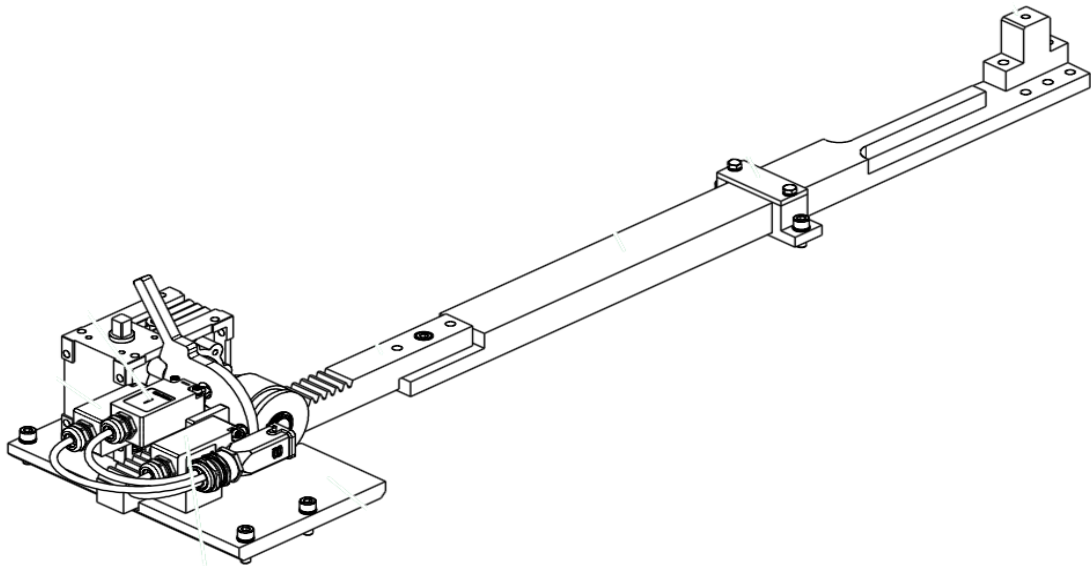
Handmanöverenheten används för att mekaniskt manövrera växeln till annat läge om önskat läge inte går att utföra elektroniskt. Enheten finns monterad på alla driv. I enheten finns en spak monterad för automatisk/manuell drift. Vid manuell drift kopplas ström från motor, detektering samt värme bort och istället kopplas handmanöverenheten in.

Figur 11 Handmanöverenhet Källa: (Vossloh-Cogifer, 2014)

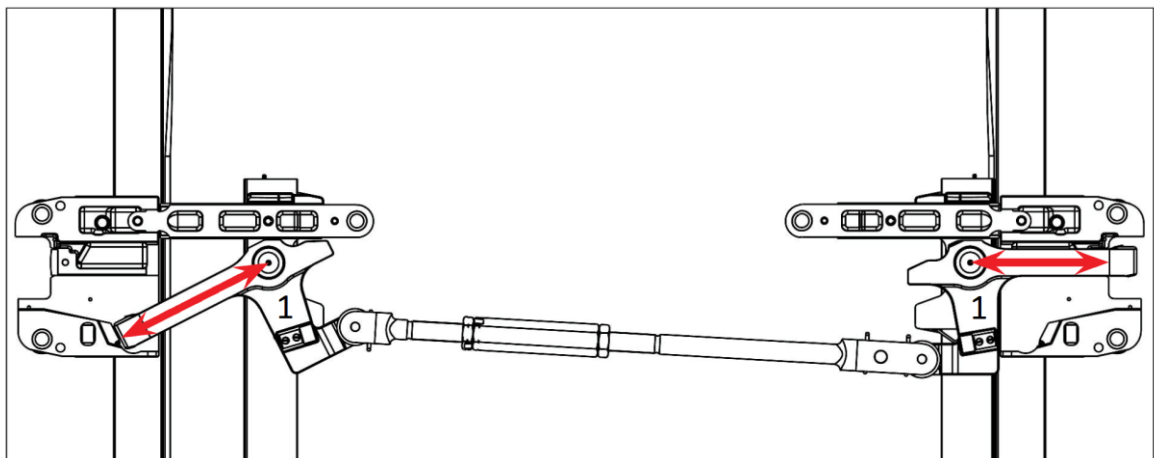
VCC används som låsning för tungspetsen. Låsen fästs i liv på både tunga och stödräl där de installeras i par. Varje VCC sitter som en modul fäst i slipern, dock elektriskt isolerade från varandra för att inte störa spårledningssystemet. De rörliga delarna i låssystemet består av en så kallad C-arm (1) samt ett stag som sammankopplar de två armarna med varandra. Dessa armar gör att tungorna låses i både frånliggande och anliggande läge. För upplåsning måste kolven i drivet dra i stängen som i sin tur vrider C-armarna ur sina låsta lägen och möjliggör förflyttning av tungorna. När tungorna når sin rätta position trycks C-armarna till sitt låsta läge och tungorna kan inte längre flytta sig ur sitt läge.

Figur 12 Klämlås tungspets Källa: (Vossloh-Cogifer, 2014)

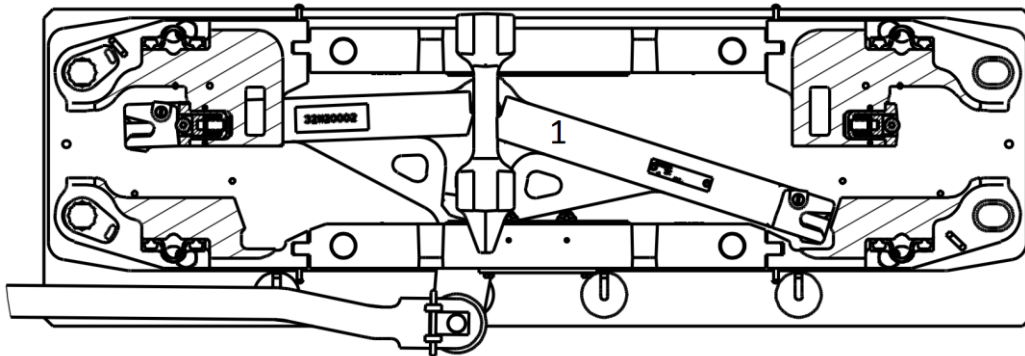
VPM fungerar som låsning i korsningsspetsen. Eftersom det endast är en del som ska låsas är den uppbyggd lite annorlunda men principen är samma som VCC, en arm som dras till ett läge som omöjliggör rörelse av tungan utan omlägningsorder. För upplåsning drar drivstången i C-huvudet (1) vilket drar detta ur sitt låsta läge för att sedan förflytta korsningsspetsen till motsvarande ändläge mot andra rälen. Därefter vrids C-huvudet och låser fast spetsen.

Figur 13 Klämlås korsningsspets Källa: (Vossloh-Cogifer, 2014)

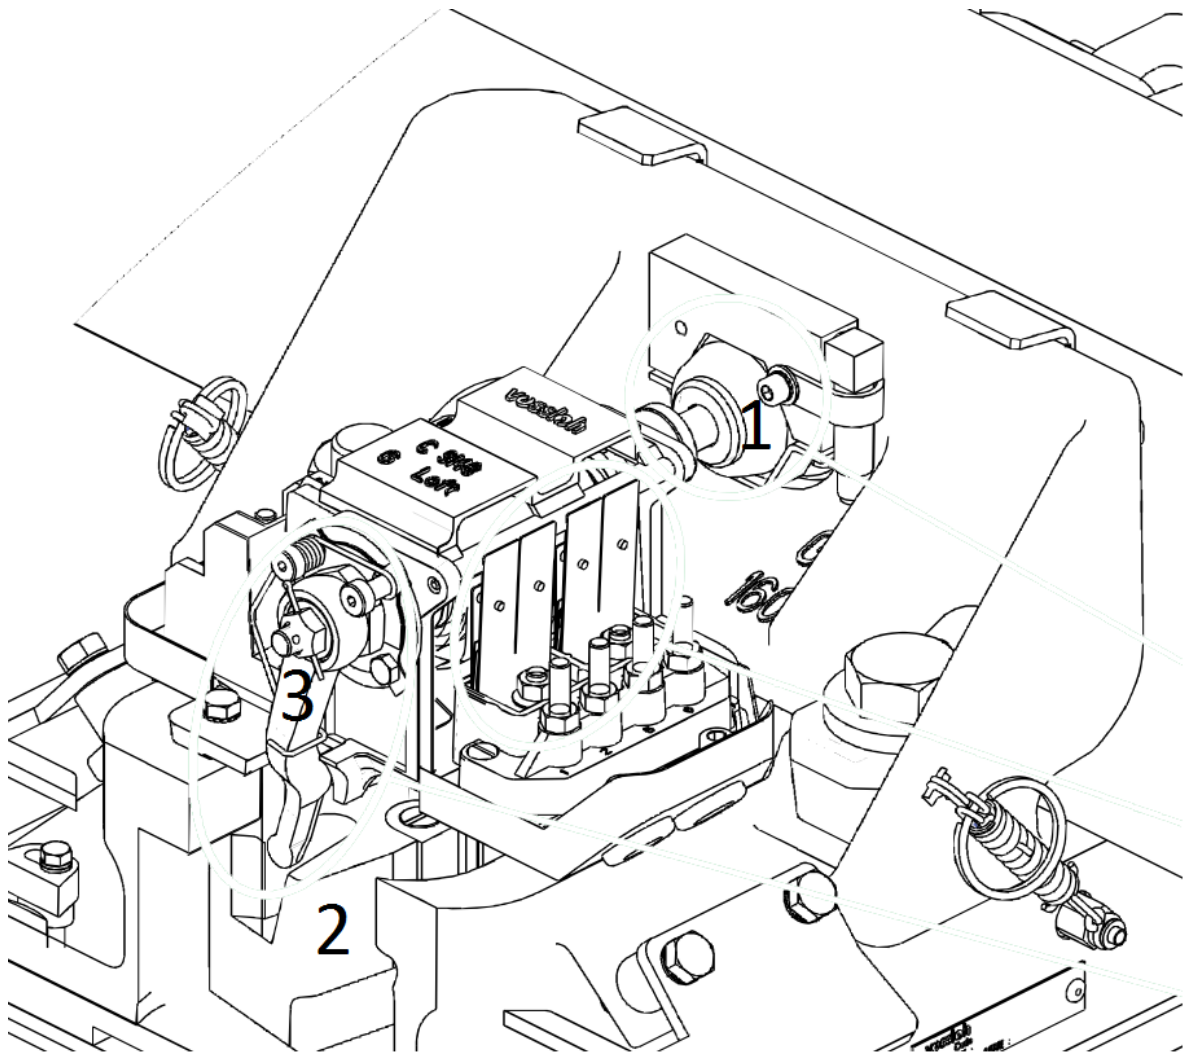
KV-detektorn är en enhet som detekterar öppet eller låst läge av växeltunga och korsningsspets. I denna enhet finns tre lägen inbyggda för indikering. Eftersom KV-detektorn sitter monterad på andra sidan stödrälen från tungan finns en mässingskolv (1) monterad genom livet på stödrälen.

Läge 1 detekterar att växeltunga/korsningsspets är frånliggande när mässingskolven är utdragen, dock inte hur långt ifrån. Detta visar KAgO som förklaras i kommande avsnitt.

Läge 2 detekterar anliggande växeltunga/korsningsspets när mässingskolven är intryckt.

Läge 3 detekterar anliggande växeltunga/korsningsspets samt att vederbörande är i låst läge. Det låsta läget detekteras genom att C-armen (2) drar i en arm (3) som sitter monterad på KV-detektorn. Låst läge är det om C-armen nått sitt ändläge i låsningen.

Figur 14 Klämlåsdetektor Källa: (Vossloh-Cogifer, 2014)

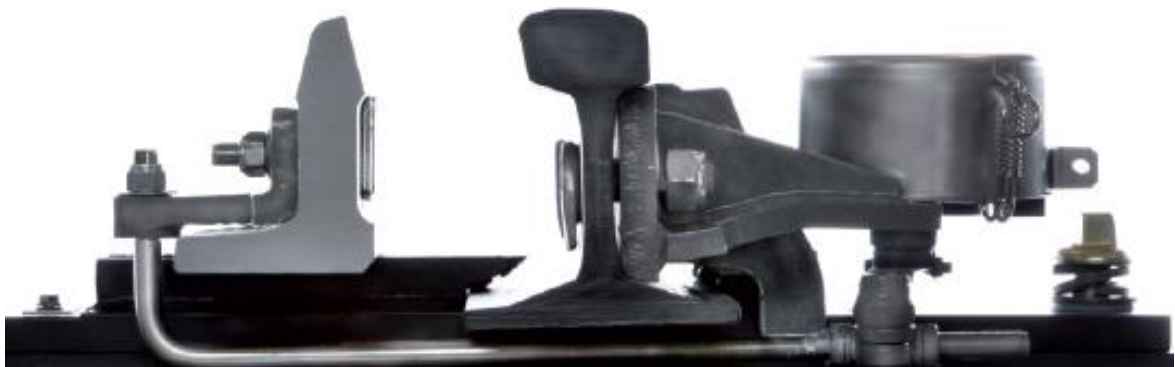
Paulve-detektorn används för att detektera växeltungans eller korsningsspetsens läge. Den kalibreras för att indikera om placering av tunga/korsningsspets ligger inom intervallet 0-3 mm eller >5 mm. I intervallet 0-3 mm ska växeln gå i kontroll men >5 mm ska den inte gå i kontroll.

Figur 15 Paulve-detektor, tungspets och stödräl. Källa: (Vossloh-Cogifer, u.d.)

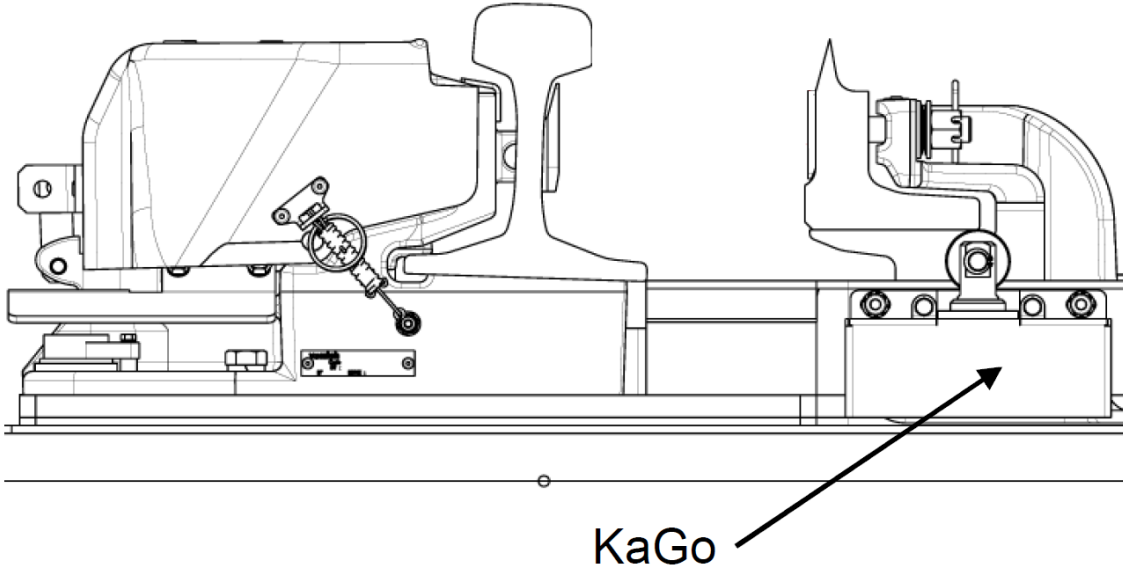
KAgO-detektorn installeras på drivet i par, en för varje växeltunga. Dessa indikerar om växeltungan är tillräckligt öppen i förhållande till stödrälen. Avståndet mellan stödräl och tunga måste vara minst 59 mm för fri passage enligt kravspecifikation. När tungan är tillräckligt öppen trycks en stav ner som aktiverar två gränslägesbrytare vilka indikerar läget för tungan.

Figur 16 KAgO. Källa: (Seminarium Vossloh-Cogifer, 2015)

L1 nämner att ett av problemen varit att KAgO, som är fylld med fett, behöver värme från VCC för att ibland fungera som tänkt. Då KAgO inte är totalt inkapslad kan det hända att det kommer in fukt som blandar sig med fett. Det går rykte att det är för att fett fryser som KAgO inte fungerar, dock är det fukten som tagit sig in som gör att komponenten fryser fast. Fettet i sig fryser inte förrän vid -72°C . Det är synd att ett sådant rykte florerar tycker L1. Ett annat problem finns också och det är när KAgO tar i tungan på fel höjd. Detta problem beror på jämnheten på växeln. Tungan ska egentligen vila mot glidplattorna och vid omläggning rulla på rullanordningen. Det som hänt är att den istället går ner och vilar mot växeldrivets istället för rullarna. Detta får till följd att tungan hamnar för nära KAgO. Lösningen är en avfasning på tungans kant. Eventuellt kan en höjjustering komma också, dock är inget bestämt ännu.

Som de flesta av intervjupersonerna berättar, har det varit problem med KAgO-detektorn. Eftersom fukt kan ta sig in i komponenten skapar detta ett problem då fukten fryser, det vill säga att detektorn fryser fast och inte fungerar som den ska. Det kan då antas att även om fett som finns i KAgO har som uppgift att förhindra komponenten från att frysa fast är den ändå indirekt beroende av den värme som fås från VCC-värmeelementen. När

Ytterligare problem med KAgO som tas upp, är att hjulets position ibland hamnar fel. Då det är tänkt att rälsfoten ska glida mot hjulet och sedan trycka ned axeln som hjulet är fäst på vid kontakt, är det viktigt att positionen inte är för hög eller för låg. Är positionen för hög finns risken att axeln bryts av och är den istället för låg finns risken att hjulet och rälsfoten aldrig får kontakt. Om ingen kontakt uppstår och hjulet inte trycks ned, detekteras inte rälstungans position och växeln går inte i kontroll. Problemet med hjulets position har upptäckts både vid ibruktagning och vid skarp drift vilket gör det svårt att hitta ett samband till varför det sker. Det nämns dock i intervjuerna att KAgO sitter riskabelt placerad då möjligheten för is och snö som trillar av från tåg kan komma att träffa KAgO. Är det ett tåg som kör i väldigt höga hastigheter ökar risken för att komponenten tar skada av denna is och snö, vilket även kan deformera och ändra hjulets position i förhållande till rälsfoten. Detta skulle kanske kunna lösas med någon typ av skyddande kåpa. Dock kan det vara svårt att montera en extra kåpa då komponenterna sitter trångt utan större utrymme runtomkring.

Problemen med KAgO kan direkt lösas genom total isolering av den komponent som är fettfylld. Ingen fukt kan på så sätt ta sig in och påverka fettets verkningsförmåga. Ett förslag på isolering är någon form av gummidamask som fungerar som ett skyddande hölje runt komponenten. En liknelse kan göras med den damask på en bils drivaxel, vilken har som funktion att skydda drivknutarna från smuts och yttre skador. Syftet med den skyddande damasken på en drivaxel skulle då även vara samma som för en potentiell damask på en KAgO, alltså skyddande mot utomstående smuts och i det här fallet även fukt.

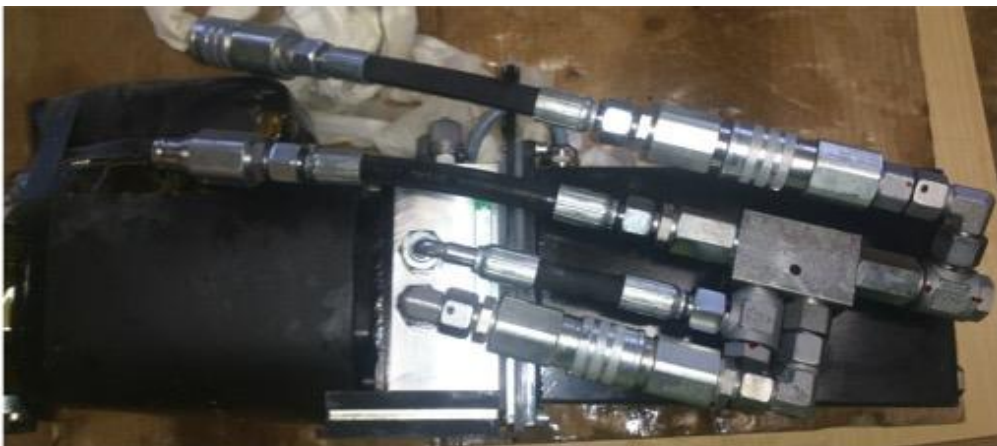
Backgångsspärren används för att blockera oljeflödet från kolven om där är något som får den att röra på sig, förutom hydraulpumpen. Spärren fanns inte med i kravspecifikationen från start utan tillkom i ett senare skede.

Backgångsspärren är egentligen inte en spärr utan fungerar som en strypning av oljeflödet. Växeln går dock att läggas om, om tillräckligt med kraft används. Backgångsspärren löste också ett problem där kolvarna tappade tryck och växeln gick ur kontroll som följd (Intervju Kristiansson, 2015).

Figur 17 Backgångsspärr version 1. Källa: (Seminarium Krüger, et al., 2015)

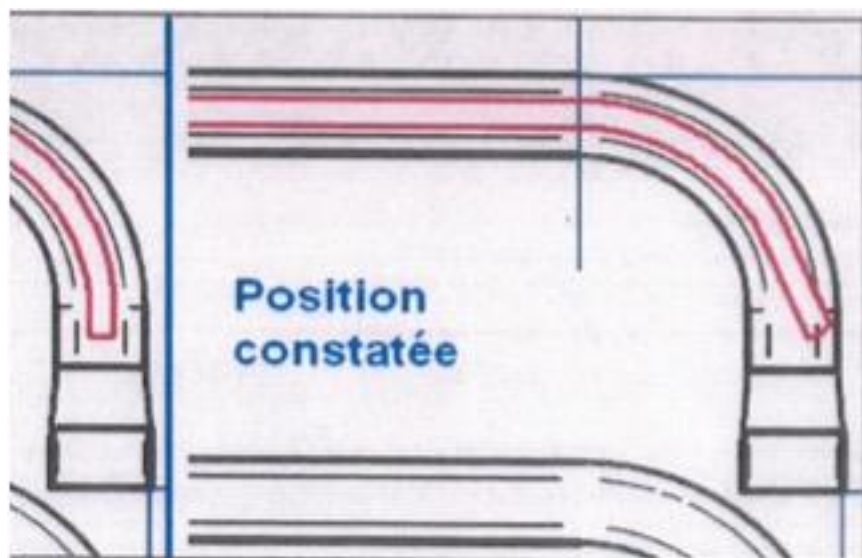
De intervjuade är överens om att problem med VCC-elementen förekommer. De kortsluts eftersom den ledande metallen inuti elementet får kontakt med ytterhöljet, dessa ska normalt vara isolerade från varandra.

Figur 20 Kortslutning av värmelement. Källa: (Seminarium Krüger, et al., 2015)

Höljet på elementen är inte jordat vilket gjort att strömmen leds in i ställverket via kontrollkretsarna vilket i sin tur orsakat viss problematik. Elementen höll inte för bockning och påfrestningar ute i drift. Att byta tillverkningsprocess skulle kunna vara tillräckligt för att lösa problemet. Enligt intervjupersonerna finns det inga ytterligare nämnvärda problem angående värmeelementen i driven.

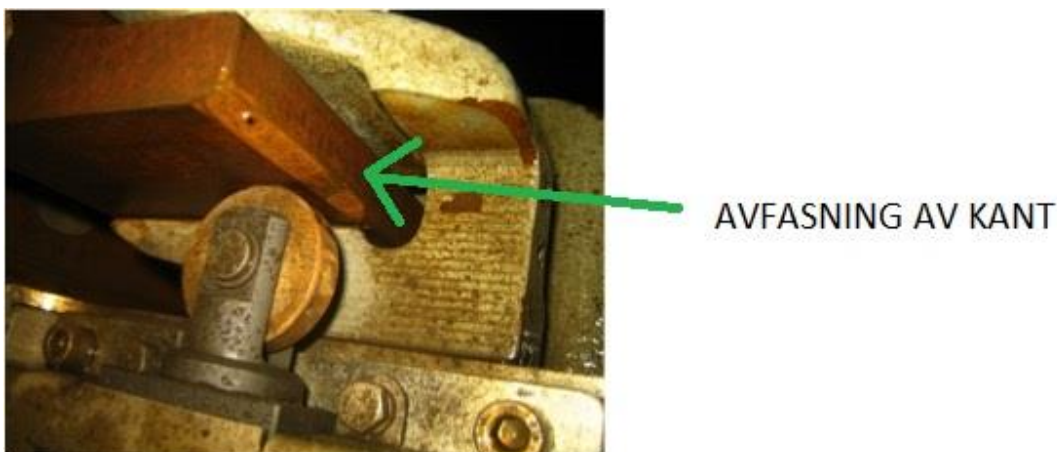
Enligt L1 finns en lösning till när hjulet hamnar för högt upp, vilket är en avfasning av rälsfotens kant. Istället för en skarp hörnkant på 90° blir det två kanter med 45° vardera (Se figur 21).

Figur 21 Avfasning av rälsfotskant. Källa: (Seminarium Krüger, et al., 2015)
