Sprickor i anläggnings- konstruktioner av betong

- Bakomliggande orsaker, bedömning
och möjliga åtgärder

Åsa Axén

ISRN: LUTVDG/TVBM--14/5096--SE (96)

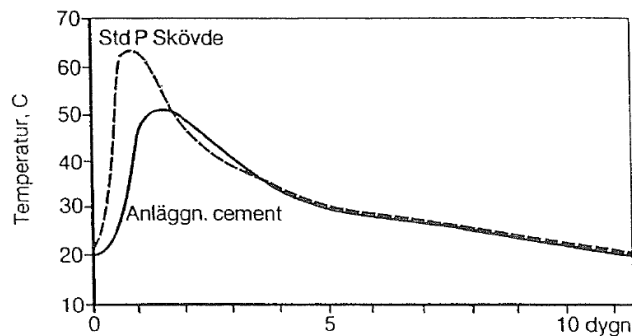
Figur 2: På grund av skillnader i fördelningen av ingående klinkermineral kan cement ha olika temperaturutveckling och därmed olika snabb hållfasthetsutveckling (Fagerlund, 1999, Kapitel 9).

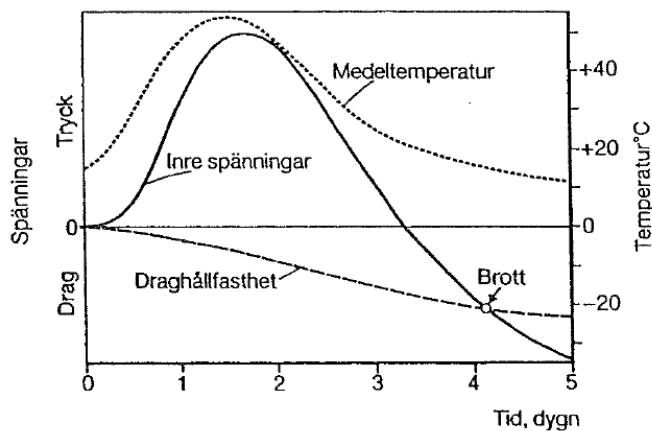
Figur 6: Schematisk figur över hur en genomgående spricka uppstår i en betongkonstruktion (Fagerlund, 1999, Kapitel 9)

När betongen härdar avger cementreaktionen värme och mellan 12 och 48 timmar efter gjutningen har betongen oftast nått temperaturmaximum och börjat svalna av. Med ökad temperatur vill betongen utvidgas vilket förhindras av närliggande konstruktionsdelar. Detta gör att tryckspänningar byggs upp i betongen. I detta stadie är betongen ännu inte fullt härdad vilket gör att deformationerna blir plastiska och trycksänkningarna små. När sedan betongen svalnar drar den ihop sig. Den nu ökade härdningsgraden gör att deformationerna blir elastiska och att sammandragningen av betongen förhindras. Våldigt snart övergår tryckspänningarna till dragspänningar och då betongens draghållfasthet överskrids bildas en genomgående spricka i betongen (Petersons, 1994).

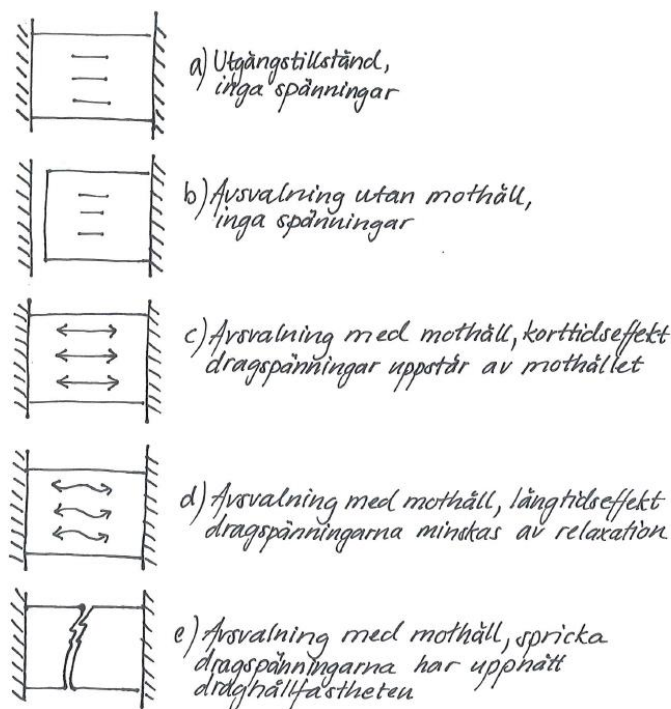
Figur 7: Genomgående sprickor kan även uppstå i tunnare konstruktioner om betongens hopdragning vid avsvalning förhindras av inspänningar

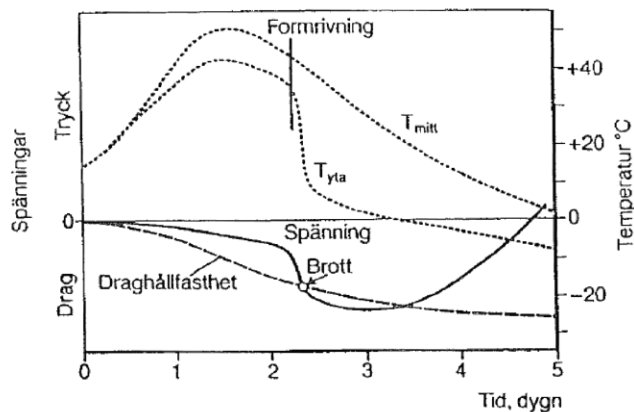
Figur 8: Illustration av sprickbildning uppkommen på grund av stora temperaturvariationer över tvärsnittet (Fagerlund, 1999, Kapitel 9).

Som tidigare nämnt avger cementreaktionen mycket värme då betong hårdnar. Denna värme blir maximal i betongens mitt där ingen värme kan avgå till omgivningen. Detta leder till att det kan vara stora temperaturvariationer över ett tvärsnitt då det är en stor värmeavgång vid ytan (exempelvis vid formrivning) (ACI Committee 224, 2008; Petersons, 1994). Detta fenomen genererar tryckspänningar i mitten av betongkonstruktionen och dragspänningar vid ytan. Om temperaturskillnaden över tvärsnittet blir för hög så bildas ytsprickor. Denna stora temperaturdifferens uppstår vanligen i tjocka konstruktioner, över 0,7-1m, varvid det oftast är i dessa konstruktioner som ytsprickor uppstår (ACI Committee 224, 2007; Petersons, 1994).

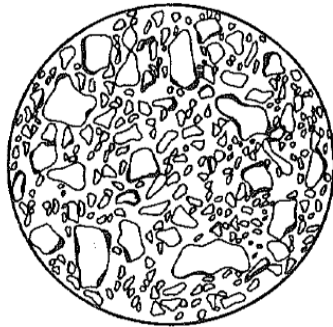
Figur 9: Mikrosprickor uppstår i fasgränsen mellan ballastkorn och cementpastan. Denna figur visar betong i obelastat tillstånd (Petersons, 1994).

Mikrosprickor uppstår innan konstruktionen belastas, närmare bestämt redan vid betongens hårdnande. Denna sprickbildning uppstår i fasgränsen mellan cementpasta och ballastkorn och i cementpastan (ACI Committee 224, 2008; Petersons, 1994) och beror på att ballasten och cementpastan har olika volymändring vid påverkan av temperatur, krympning och vattenseparation (Petersons, 1994).

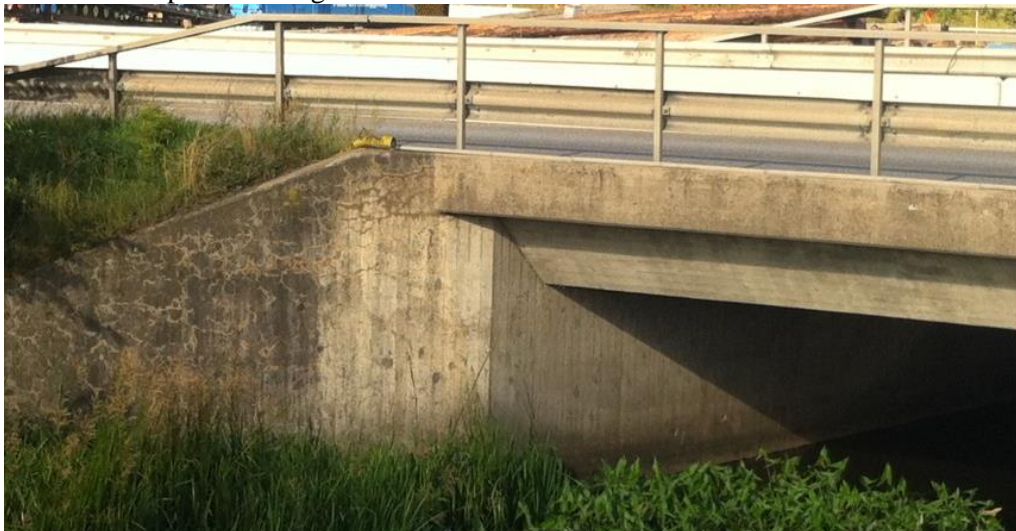
Figur 31: Tydlig sprickbildning på vingmuren på en vägbro förmodligen orsakat av alkaliballastreaktioner.

Väl på plats möttes beställaren upp och först gjordes en översiktlig visuell inspektion från land. Det noterades att det fanns ett regelbundet sprickmönster över alla vingmurar med varierad grad av uppsprickning. Då dessa ytor är mer utsatta för stänk av tössalter än rambenen och undersidan av farbanan misstänkte man att klorider var inblandade i sprickbildningen.

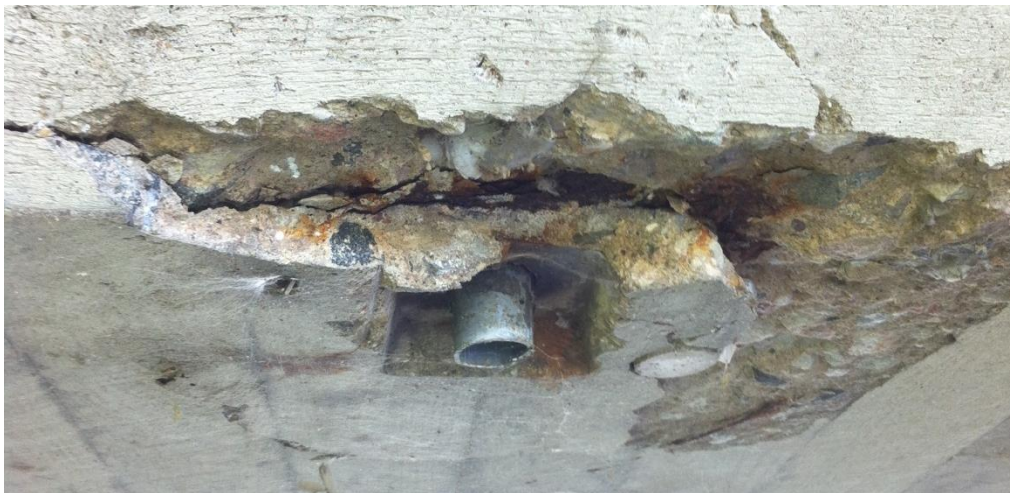
Figur 32: Armeringskorrosion kring ett grundavlopp under vägbrons farbana där täcksiktet har sprängts bort.

Under broarna påträffades några grundavlopp som var påtagligt påverkade av armeringskorrosion. Runt grundavloppen hade täcksiktet helt sprängts bort och den rostiga armeringen var blottad. I skvalpzonen på rambenen kunde även frostsprickor ses.

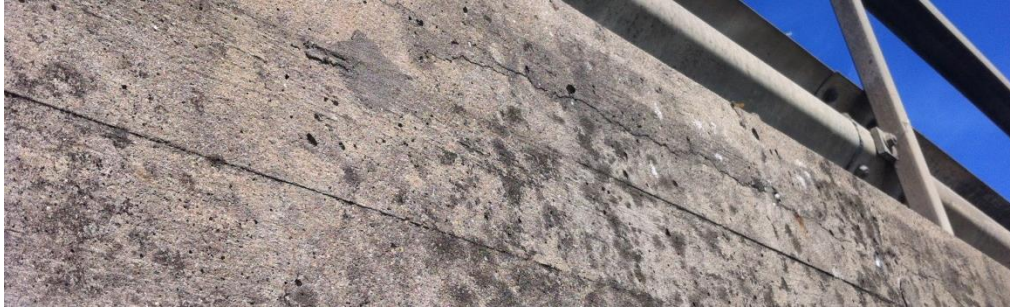
Figur 34: I högra delen av bilden syns den längsgående spricka som följer armeringen i kantbalken på cykelbron.

På en kantbalk hittade vi en längsgående spricka som sträckte sig längs med nästan hela kantbalken. Med en täcksiktetsmätare fick vi veta att ett armeringsjärn sträckte

sig längs med hela sprickan. Även om ingen bom hördes så antogs sprickan bero på armeringskorrosion då sprickmönstret är tydligt sammanhängande med armeringen. Inspektörerna förklarade att vid längsgående sprickor hörs inte en lika tydlig bom som vid andra korrosionssprickor. Avsaknande av bommen kan även bero på att sprickan är relativt nyuppkommen.
