持続と変容の実態の研究——対馬 60 年を事例として

対馬市峰町木坂の集落と民家について

津 田 良 樹

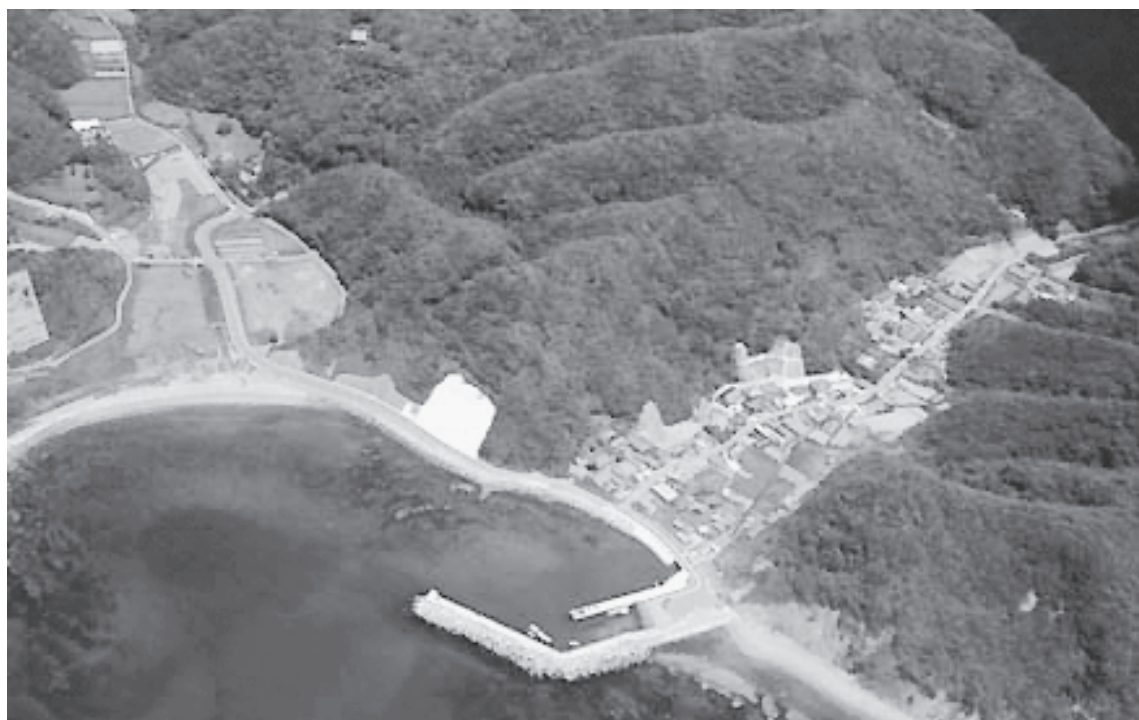
図 1 木坂航空写真（撮影：平成 14 年 7 月 11 日，提供：対馬市役所上県地域活性化センター北部建設事務所）
写真右の谷筋が木坂集落、左が海神社のある谷筋、上端部分に海神社本殿の屋根が見える。

木坂の集落は西に開かれた谷筋に展開している。西に流れる小さな河川、その河川にほぼ沿うように主道路が造られ、道路沿いに民家が建ち並んでいる。

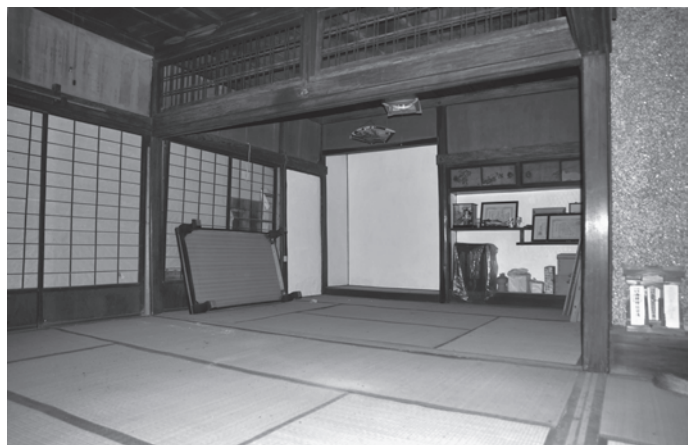
図2 永留家住宅座敷（撮影：橘川、2010年9月）

一方、上手は大きくは4間に分けられ、L字に3室
の座敷を配し、残る1室は納戸である。さらに奥座敷
の背後に物置を設けている。また、3室の座敷の外に
はL字に濡れ縁を設けている。奥座敷の背面側に
床・違い棚が設けられ、次の間背面側には押板があ
る。また、L字に配された座敷境の柱間は襖が建て込
まれ⁽¹⁹⁾、柱間上部には格調高い箆欄間が嵌められてい
る。

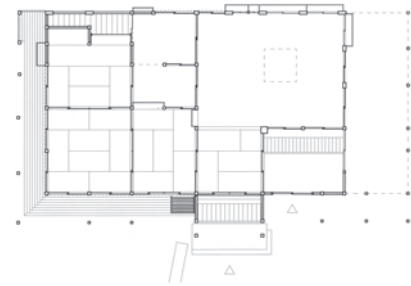
図6 永留家住宅復原図

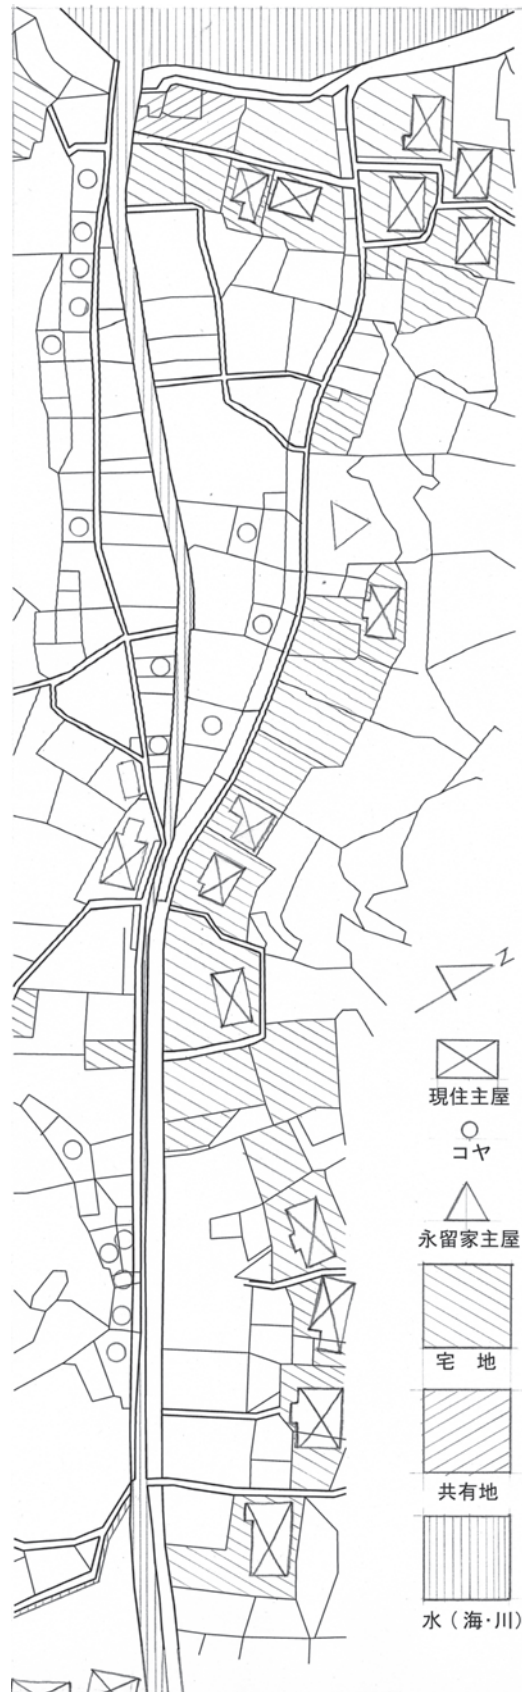
図8 木坂現状集落図

測図を基に作成した。図中の家形は現状の主屋、○印は
コヤ、△印は永留久恵家住宅を示す。斜線は昭和20年
頃の宅地と共有地を示している。斜線のない宅地の主屋
は戦後の新たに宅地として建てられたことを示す。

（8） 測量図をもとに地籍図・土地台帳の記事により宅地を示したものが、図8の右下りの斜線箇所である。32戸分の宅地を示している。土地台帳が最初作成されたのが明治20年のことであり、宅地の配置状況は、ほぼその時期の様相を示していると思われる。東西に走る道路の北側沿いに帯状に24戸の宅地が連なっているほか、海岸近くでは道路の南側でかつ小河川北側の両者に挟まれた地域にも5戸の宅地と共有の作業場がある。小河川の南側にはもともと宅地はなかったといわれているが、昭和15年ごろだと思われる家屋台帳によると3戸の居宅が確認できる。これら小河川の南側の3戸は明治期以前にはなかったものが、家屋台帳が作成されたと考えられる昭和15年頃には造られていたのではないかと思われる。当時は以上のような35戸から木坂は成っていたようだ。一方、小河川の南側で、山の裾野あたりにはコヤと呼ばれる倉庫が主屋とは離れた位置に独立して建ち並んでいた。

現在、独居老人の場合も含めて常住している家が図8中の家形である。昭和25年に31戸あった戸数が、ほぼ半分の17戸に減少している。⁽²⁴⁾この17戸も、かつて31戸あった古くから続く家系は15戸のみで、2戸はその後に分出された家である。常住していない住宅は取り壊されたり、空き家となって放置されている。それでも、主屋がなくなった場合でも、門やかつて屋敷廻りを囲っていた石垣塀が残り、家並みの名残は今も残っている。とはいえ、小学校も昭和58年には廃校となり、元の校地に多目的集会施設が造られているものの、ガランドウの廃屋となった校舎と創立100周年の碑がわびしく残るのみである。浜べりの共有の干し場であったベイも使われなくなり、跡地に木坂部落の公民館が建てられたが、⁽²⁵⁾さらに多目的集会施設が造られたために、現在は海産物置き場となっている。戸数は半減にとどまっているが、人口は4分の1に減少した限界集落の現状は覆い隠すべくもない。

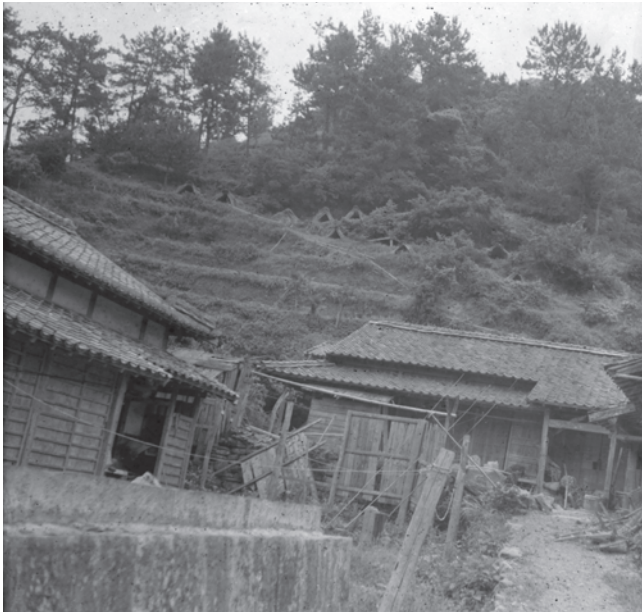
図9 宮本写真、正面奥が当時の島居家住宅。

(26)
 宮本氏が撮影した昭和25年の写真と現状を比較すれば、その変貌がよくわかる。図9の写真が宮本氏の撮影、図10が現状写真である。正面奥に写る家屋が島居さよ家である。宮本氏の写真を見てみよう。島居家は切妻造瓦葺の平屋建の建物で、正面中央に仏教建築の向拝柱のような玄関を設ける対馬の伝統的民家らしい建物である。左隣の建物も瓦葺平屋建で、手前には石垣の塀が見えている。背後の山は段々畑が造られ、段々畑の上には、合掌型に雨囲いをした「いもがま」が横に5-6個並んでいる様子なども写っている。

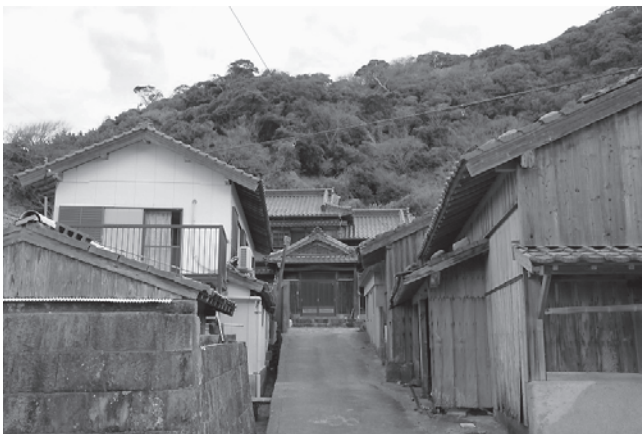
図10 現状写真（撮影：津田，2011年2月）、正面奥の2階建の住宅が島居家住宅。

一方、現状では島居さよ家は2階建の新しい住宅に変貌している。左隣にも2階建の真新しい住宅が建っている。手前にみえる石垣塀は変わらず残っている。背後の山は「いもがま」はもとより、段々畑の痕跡もほとんど確認できないほどに、雑木が茂り、かつての面影はない。

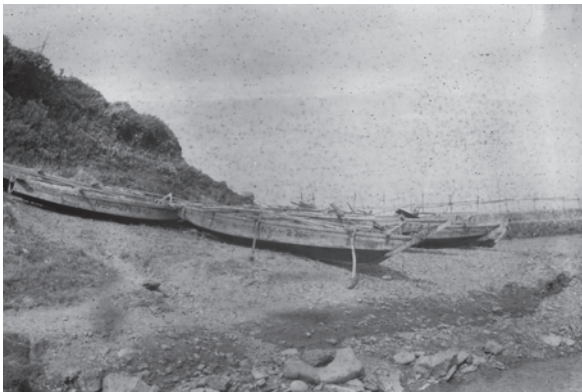
図11 宮本写真，木坂の浜。自然海岸，手前は小河川の河口であろう。

図11-12は木坂の海岸部分の新旧の写真である。背後の山の形から見て同一場所であることがわかる。かつては当然のことながらコンクリートの堤防はまったくなかった。自然の砂浜に木造舟が引き揚げられた様子がよくわかる。この舟の左奥にはベイがあったであろう。手前は小河川の河口であろうか。一方、現状写真からは、高い防潮堤が造られ、その外側には港を巡るアスファルトの道路が造られ、さらにその先に防波堤が造られている。防潮堤の内側にはかつてベイであった場所に木坂部落公民館が造られている。いずれにせよ海岸線はコンクリートで固められ、コンクリートの塊と化して

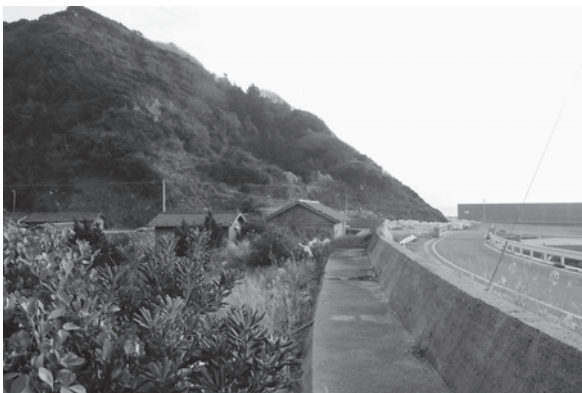
図12 現状写真（撮影：津田，2011年2月），背後の山の形からほぼ同じ位置の写真であることがわかる。コンクリートで造られた防潮堤，その外側に走る木坂港をめぐる道路。

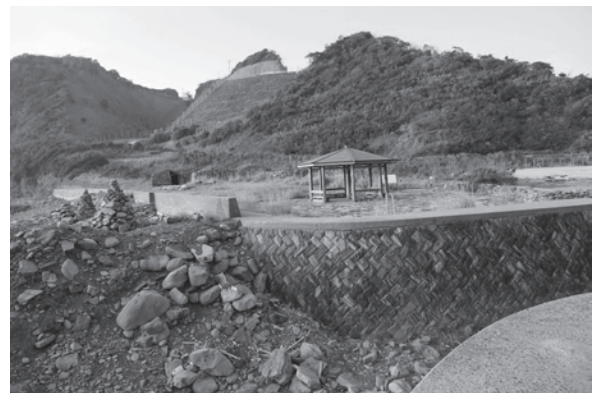
図14 現状写真（撮影：津田，2011年2月）
 河口付近にピラミッド状に石を積み上げた塚は毎年6月の初午に行われる「やくま」の際に造られるもの。

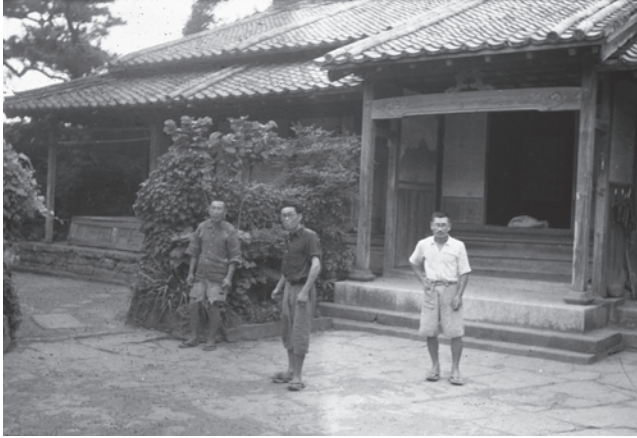
図 15 宮本写真, 永留家住宅 1

次の 2 枚の宮本写真は永留久恵家住宅の式台から座敷辺りの 1 枚 (図 15) と式台部分を正面から撮影した 1 枚 (図 16) とである。現状写真 (図 17) と見比べると、ほとんど変わっていないことがよくわかる。式台前の壇は花崗岩で造られ、向拝柱下には石造の礎盤が据えられている。水引虹梁も変わっていない。わずかに、座敷廻りの濡れ縁の下が塞がれていたが、現状で

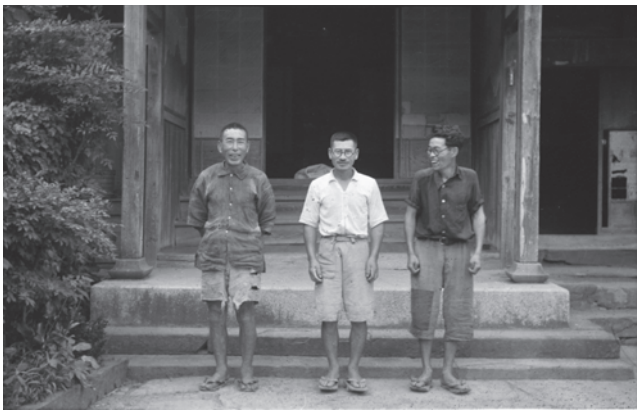
図 16 宮本写真, 永留家住宅 2

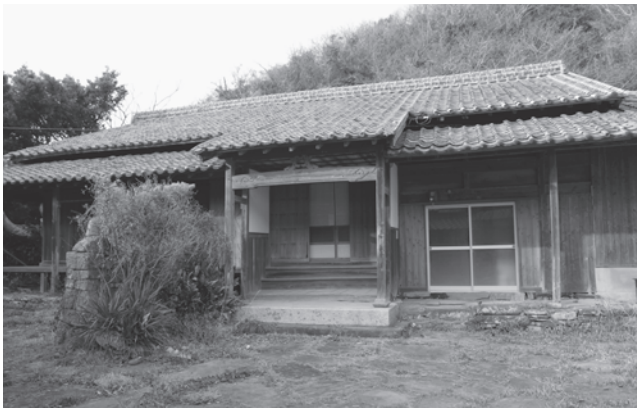
図 17 永留久恵家住宅現状外観 (撮影: 津田, 2011年2月)

は束が見えており、縁が更新されたことがわかる。また向かって式台右のドーシの前面の柱間に子持ち障子の大戸が建て込まれていたようだが、現状では柱間の両脇に小壁が造られアルミサッシのガラス戸に変更されている。
