Stedelijk grondwaterbeheer

Het optimaliseren van het grondwater-meetnet van de gemeente Ede

RAPPORT 23

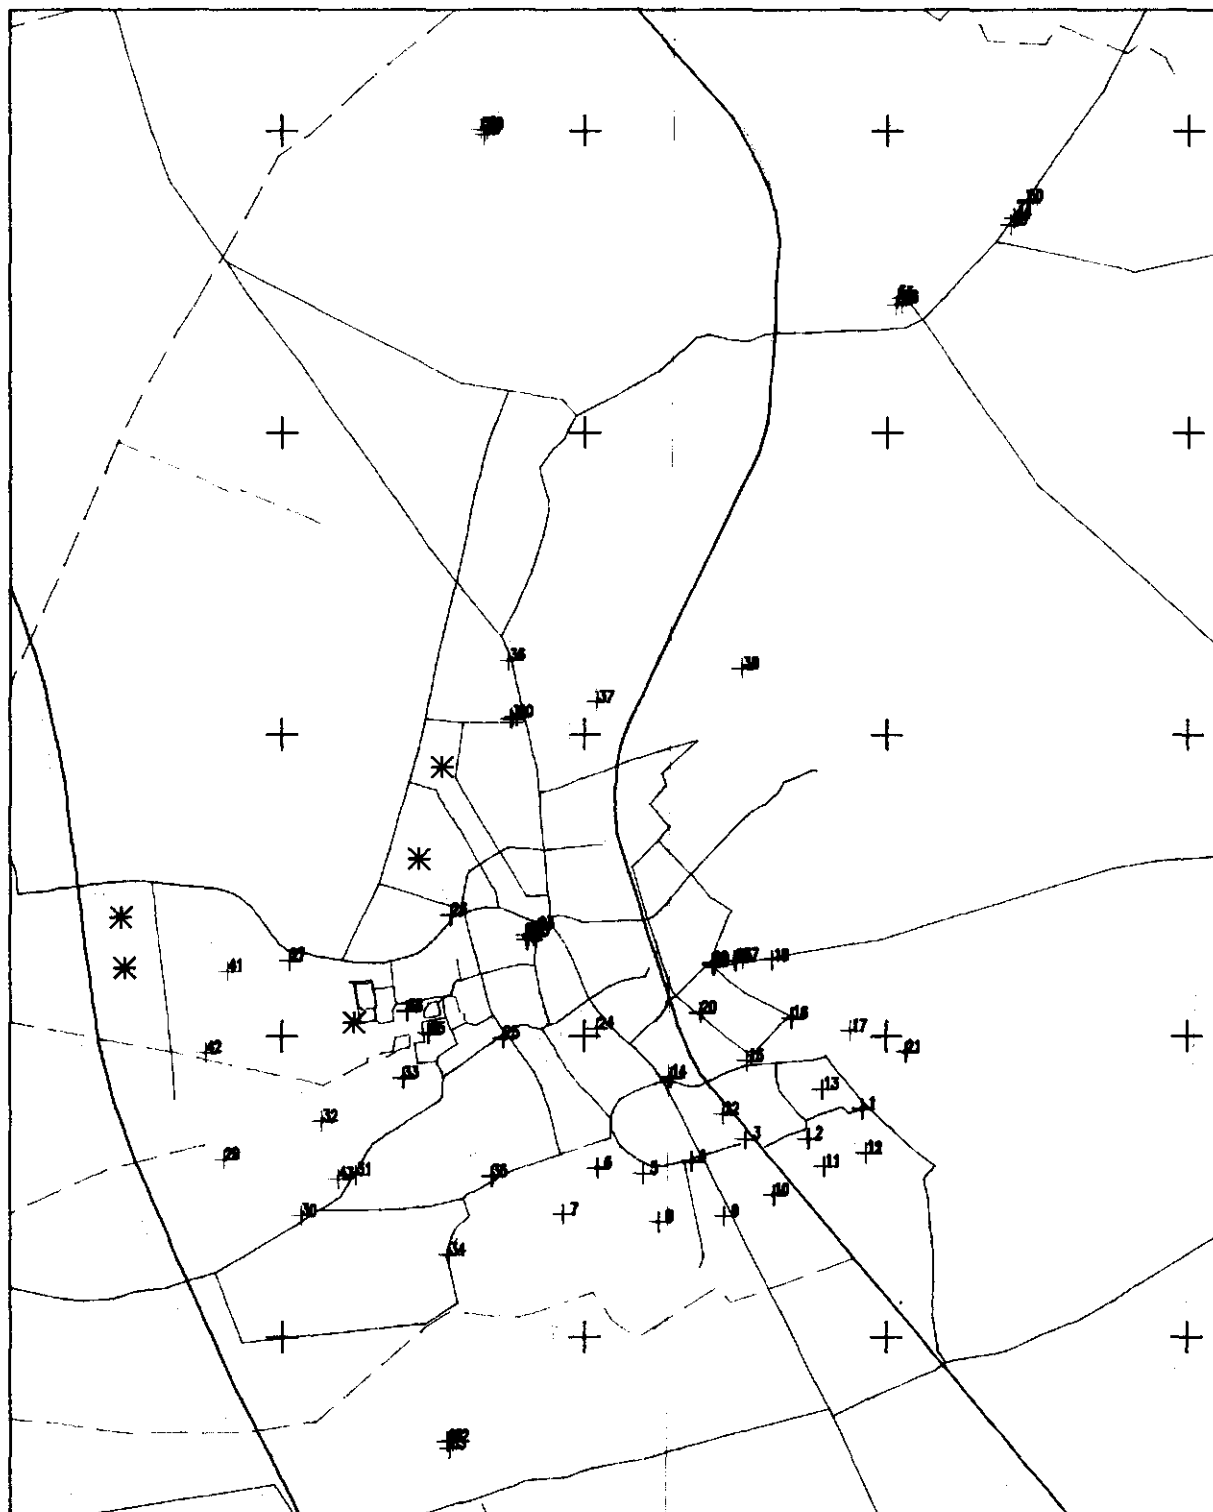
Lunteren

- + blijft
- + mag weg
- al opgeheven
- * nieuw

schaal 1 : 25.000
