# USO DE LÁMINAS PULTRUÍDAS DE POLÍMEROS REFORZADOS CON FIBRA DE VIDRIO PARA INCREMENTAR LA RESISTENCIA A FLEXIÓN DE VIGAS DE HORMIGÓN ARMADO

## STRENGTHENING CONCRETE BEAMS WITH FIBERGLASS REINFORCED POLYMER LAYERS

A. Busnelli, R. López, J. Adué

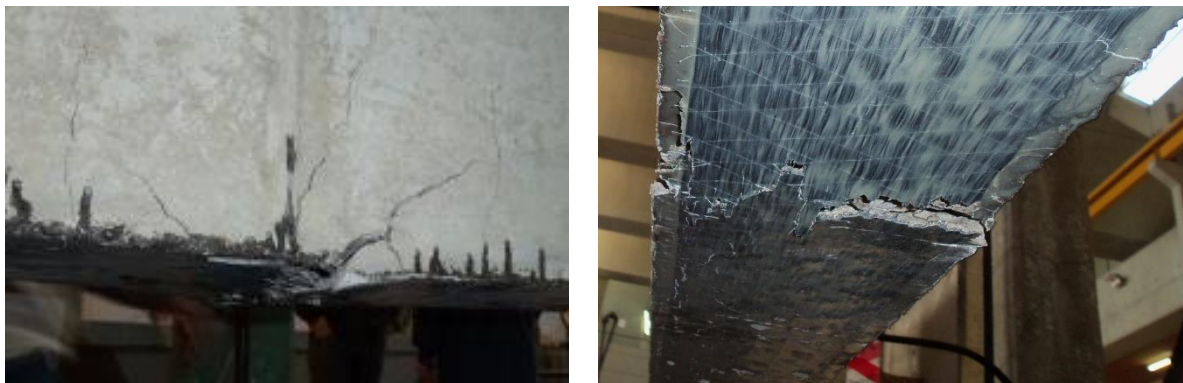
**Figura 4.** Rotura del refuerzo de fibras bajo carga puntual de viga V1

La viga de referencia (V0) falló por compresión del hormigón en la zona central de la viga. Las tres vigas reforzadas con telas de fibras de carbono (V1, V2 y V3) fallaron por rotura del refuerzo en la zona de aplicación de la carga. En este punto, es donde se produce la concomitancia del momento máximo con el corte máximo observándose la presencia de dislocamientos localizados. Esta forma de rotura se denomina *Critical Diagonal Crack* (CDC) debonding, o sea delaminación por fisuras diagonales críticas [8]. Además de incrementar la carga de rotura, los refuerzos con telas disminuyeron la flecha.

Para controlar este fenómeno, en las vigas V4 y V5 se colocaron refuerzos transversales en las zonas de aplicación de las cargas, además de los refuerzos de extremos. En la viga V4 la rotura del refuerzo se produjo en la zona central, y en la V5, falló por rotura de la cabeza comprimida manteniéndose intactas las láminas pultruidas de fibra de vidrio (ver Figuras 4, 5 y 6). Y en la Tabla 1 se muestra el resumen de resultados para la carga de rotura y tipo de falla.

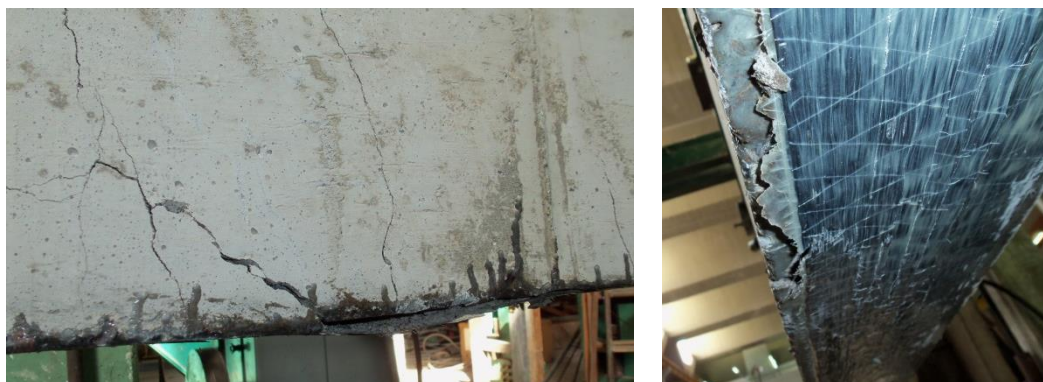
**Figura 5.** Rotura del refuerzo de fibras bajo carga puntual de viga V1

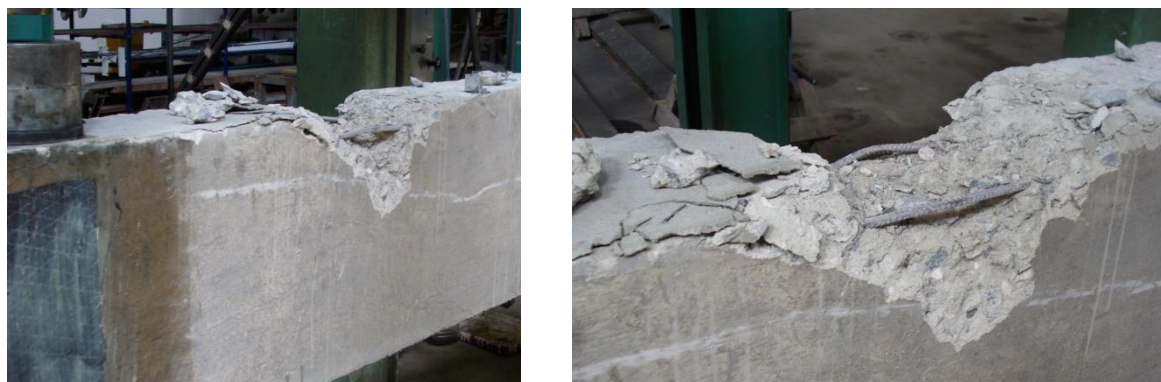
Figura 6. Falla por compresión del hormigón de viga V5 (refuerzo de fibras de vidrio intacto)

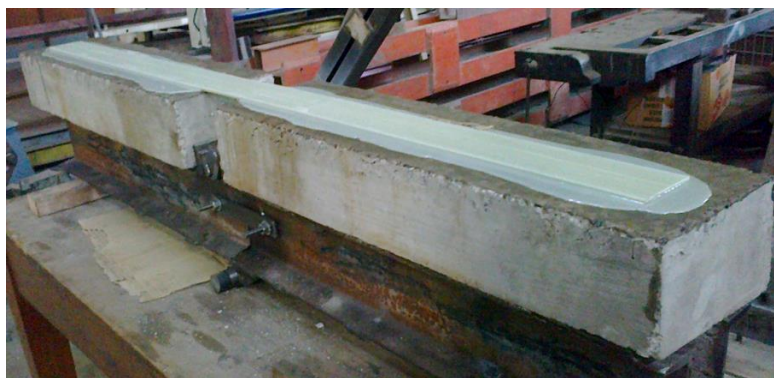
**Figura 9.** Sistema de anclaje a) lámina simplemente adherida

Se prepararon distintos sistemas de anclaje (ver Figura 8, 9, 10, 11):

- Solamente adheridos con resina epoxi (dos conjuntos)
- Reforzados en los extremos con telas unidireccionales de fibra de vidrio (dos conjuntos)
- Fijados con bulones (sistema de anclaje de expansión). En este caso hubo 3 variantes:
  - 1 bulón común  $\text{Ø}$  8 mm en cada extremo. (un conjunto)
  - 1 bulón 8,8 (A325)  $\text{Ø}$  8 mm en cada extremo. (un conjunto)
  - 2 bulones 8,8 (A325)  $\text{Ø}$  8 mm en cada extremo (dos conjuntos)

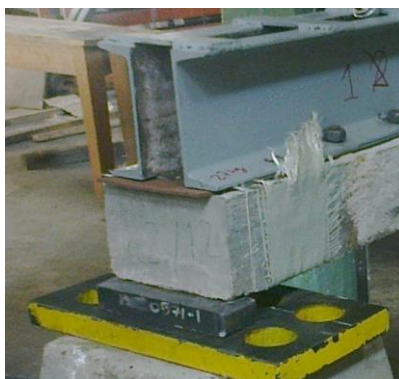
**Figura 10.** Sistema de anclaje b) refuerzo de tela unidireccional en el apoyo

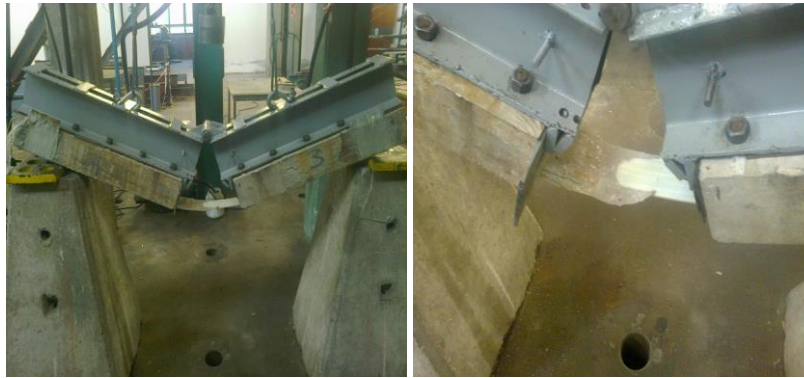
**Figura 13** - Ensayos n° 3 y n° 4: Lámina con refuerzos de telas en los extremos despegue sin colapso pero sin resistencia resiliente

A continuación se presenta una serie de figuras en las cuales se evidencia los ensayos realizados para la tercera serie (ver Figuras 12, 13, 14, 15):

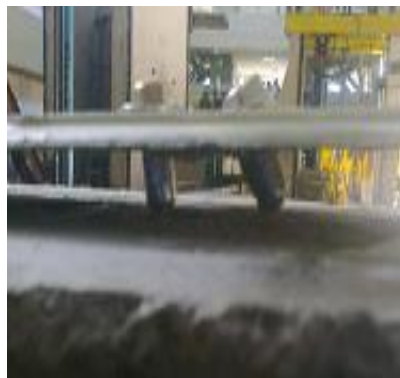
**Figura 14** - Ensayo n° 6 – Lámina con dos bulones 8.8 en cada extremo Se produjo el desprendimiento de los bulones por el escaso anclaje

5. La falla de los anclajes con bulones de alta resistencia se produjo siempre por el arranque de los mismos, nunca se cortaron.
6. En el único ensayo en el que no se desprendieron los bulones (ensayo nº 7) se obtuvo el mayor valor de la carga de rotura.

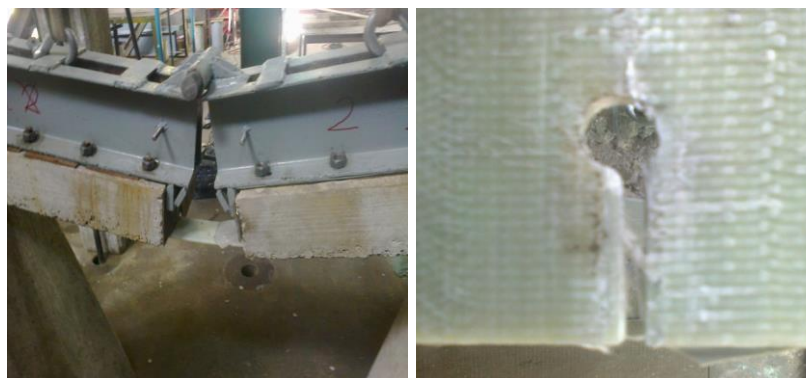
Figura 15 - Ensayos n° 7 y n° 8: Lámina con un bulón 8.8 en cada extremo despegue sin colapso y con resistencia resiliente

- La carga de rotura obtenida por el encolado simple no fue notablemente incrementada por el mejoramiento del anclaje en los extremos, con excepción del ensayo n° 7 en el que se produjo el ojalamiento de la planchuela sin cortar los bulones.

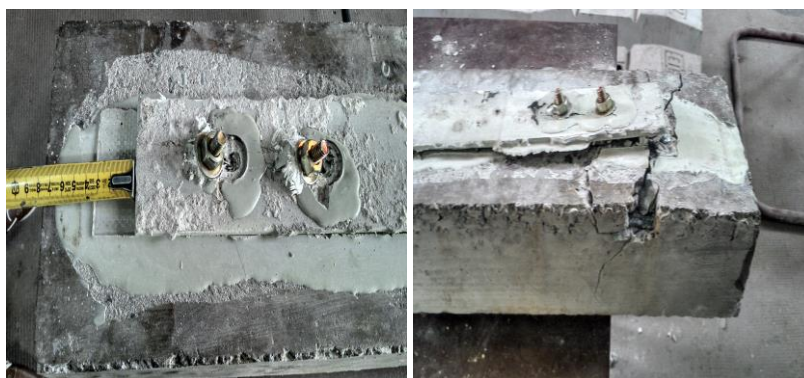
**Figura 16** – En estos ensayos no se desprendieron las láminas, se verificó el ojalamiento de los agujeros.

El objetivo de esta cuarta serie, era validar el sistema de anclajes con pernos más profundos. Como se trataban de ensayos de aproximación, se reciclaron las probetas anteriores que habían quedado prácticamente intactas, con el conocimiento de que los valores a obtener servirían únicamente de manera orientativa para comprobar el funcionamiento de dichos pernos. Se prepararon siete probetas con 2 varillas 8.8 Ø 10 mm embebidas en el hormigón 80 mm. Estas superaban el espesor de recubrimiento penetrando en el núcleo de la probeta. Se utilizaron varillas lisas, sin embargo, en una etapa posterior se piensan utilizar varillas roscadas.
