Tomažič, K., 2014. Večkriterijska primerjava variantnih rešitev pri sanaciji stanovanjskega objekta. Diplomski nalogi. Ljubljana, Univerza v Ljubljani, Fakulteta za gradbeništvo in geodezijo. (mentorica Šelih, J., somentor Kušar, M.): 19 str.

Tomažič, K., 2014. Večkriterijska primerjava variantnih rešitev pri sanaciji stanovanjskega objekta. B.Sc. Thesis. Ljubljana, University of Ljubljana, Faculty of civil and geodetic engineering. (supervisor Šelih, J., co-supervisor Kušar, M.): 19 pp.

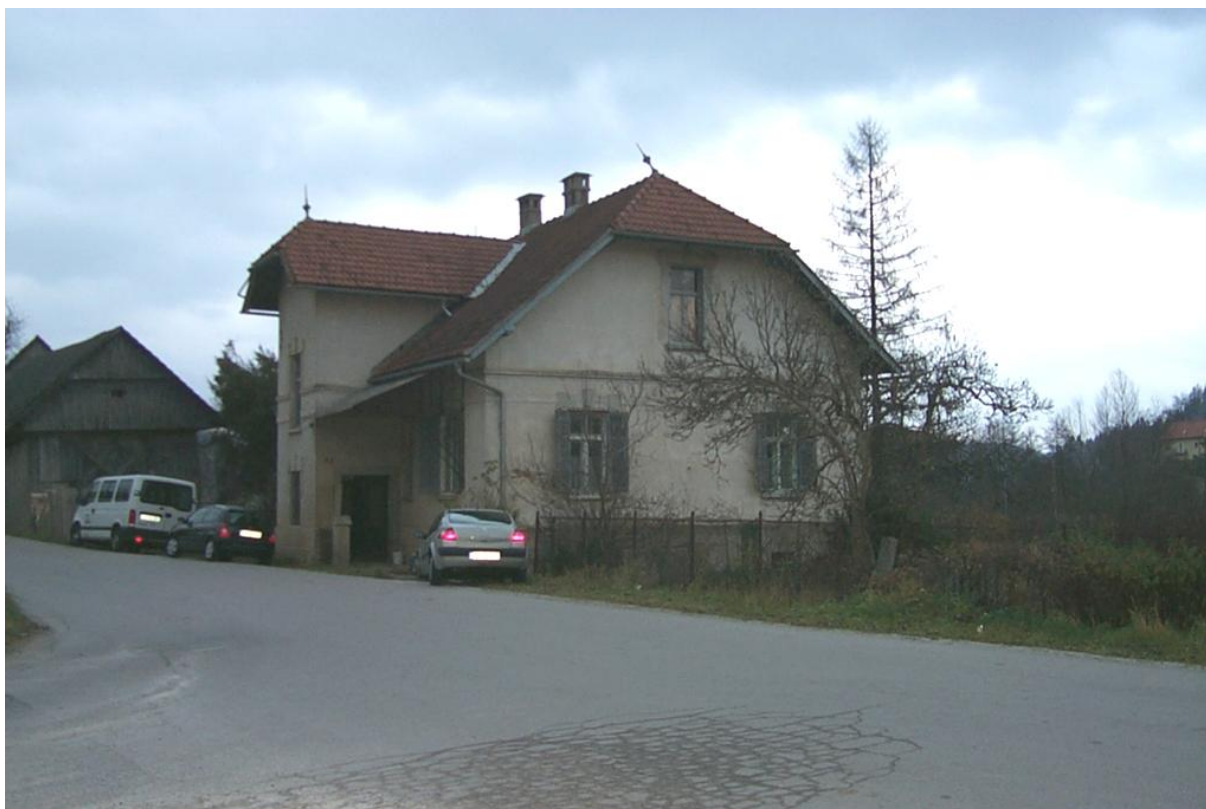
Slika 1: Obravnavana hiša v Višnji Gori (vir: Fotodokumentacija ZRMK)

Obravnavana stavba stoji v Višnji Gori, na naslovu Ciglerjeva ulica 18, 1294 Višnja Gora. Po predvidevanjih naj bi bila stavba zgrajena v začetku 20. stoletja in je ostala nespremenjena do danes, saj ni bila deležna nobenih večjih ojačitev ali predelav. Na njeni južni strani poteka železniška proga, severno od stavbe pa poteka avtocesta Ljubljana – Novo Mesto. Poleg objekta je tudi lokalna cesta.

Temeljenje je plitko, temeljna peta je razširjena, izvedena iz nearmiranega betona. Tlorisna površina objekta je 474,1 m<sup>2</sup>. Objekt ima delno vkopano klet, pritličje in delno mansardno nadstropje. Nosilni sistem objekta je mešan. Stene v kleti so iz nearmiranega betona, njihova debelina je 0,60 m. V pritličju in mansardi so nosilne stene zgrajene iz polne opeke starega
