# Inspeção Termográfica de Danos por Impacto em Laminados de Matriz Polimérica Reforçados por Fibras de Carbono

## Thermographic Inspection of Impact Damage in Carbon Fiber-Reinforcing Polymer Matrix Laminates

O principal objetivo do presente trabalho é, portanto, utilizar a TIV como método não-destrutivo para a inspeção de danos causados por impacto pontual simples (único) com energias entre 5 e 30 J em laminados compósitos monolíticos de matriz polimérica, respectivamente termorrígida e termoplástica, reforçada com fibras contínuas de carbono.

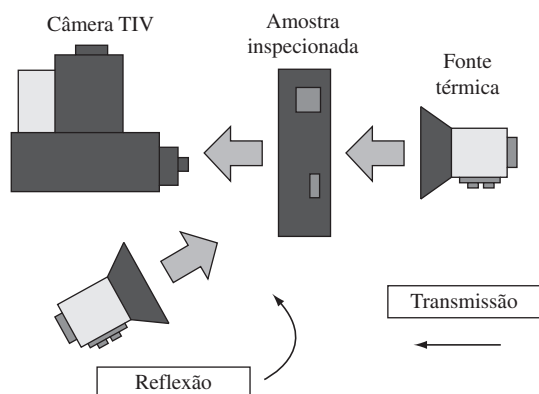
**Figura 1.** Esquema dos modos de inspeção termográfica na forma ativa.

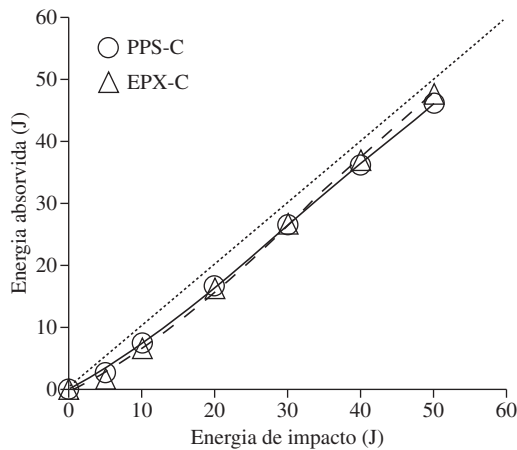
**Figura 5.** Gráfico de energia absorvida pelos laminados como função da energia disponibilizada no impacto.

Na Figura 5 são apresentados os resultados numéricos obtidos nos ensaios de impacto transversal, colocando a energia absorvida pelos espécimes vs. a energia disponibilizada no evento do impacto.

Os dados experimentais determinados corroboram a afirmação anterior, pois mostram que apesar das significativas diferenças entre os tamanhos das impressões

deixadas pelo impactador de aço nas faces frontais dos laminados EPX-C e PPS-C, ambos os materiais absorvem níveis bastante próximos de energia de impacto. Isto indica que a ocorrência de mecanismos de fratura operando internamente e na face posterior dos laminados, sendo, portanto, não visíveis ao observador externo a uma aeronave, colaboram para o consumo da energia de impacto, e devem necessariamente ser identificados e caracterizados para uma avaliação mais rigorosa quanto ao desempenho global deste tipo de compósitos estruturais.
