El hospital de Antezana (Alcalá de Henares, Madrid): estudio arqueométrico y análisis arquitectónico de ladrillos y morteros

PALABRAS CLAVE: Caracterización arqueométrica, Análisis arquitectónico, Ladrillos, Morteros, Fábricas.

Se presentan los resultados de un estudio combinado que ha comprendido la caracterización arqueométrica y el análisis arquitectónico del Hospital de Antezana, que es uno de los pocos ejemplos de casa urbana aristocrática que se conservan en la ciudad de Alcalá de Henares (Madrid). El objetivo principal fue la identificación de las técnicas de construcción y la caracterización de los materiales utilizados en la casa original, antes de que esta se convirtiera en hospital. A partir del análisis arquitectónico y aprovechando las obras de rehabilitación, se seleccionó un conjunto representativo de ladrillos y sus correspondientes morteros asociados. Para caracterizar las fábricas de estos materiales se emplearon técnicas químico-físicas convencionales, como lupa binocular, microscopía petrográfica con luz polarizada, espectrometría de fluorescencia de rayos X (FRX), difracción de rayos X (DRX) y análisis térmico diferencial y termo-gravimétrico (ATD-TG). Los re

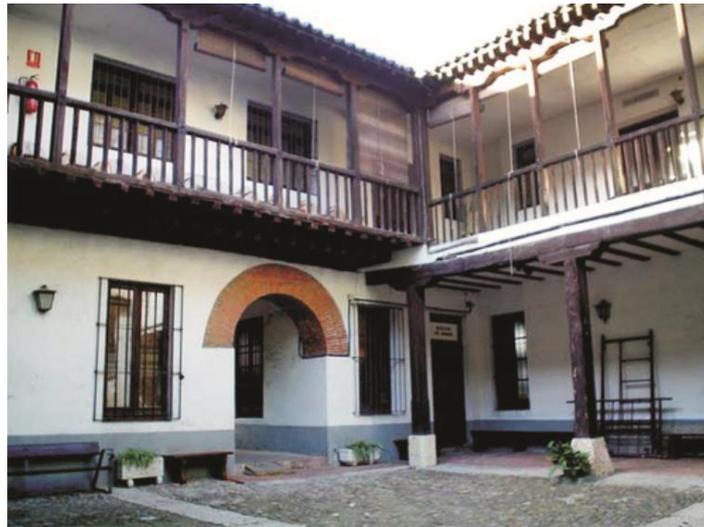
Figura 1: Patio central con galería de dos alturas.

Actualmente, el edificio está organizado en torno a un patio central con galería de dos alturas y pilares de albañilería en el lado sur, mientras que los tres lados restantes son corredores de madera (figuras 1 y 2). La fachada principal hacia la Calle Mayor está ocupada por una iglesia construida en 1800 (figura 3) y en la crujía oeste del patio se ubica una capilla barroca dedicada a San Ignacio (figura 4), que se construyó a mediados del siglo XVII. En el lado norte hay un volumen adosado que se levantó a principios del siglo XX.

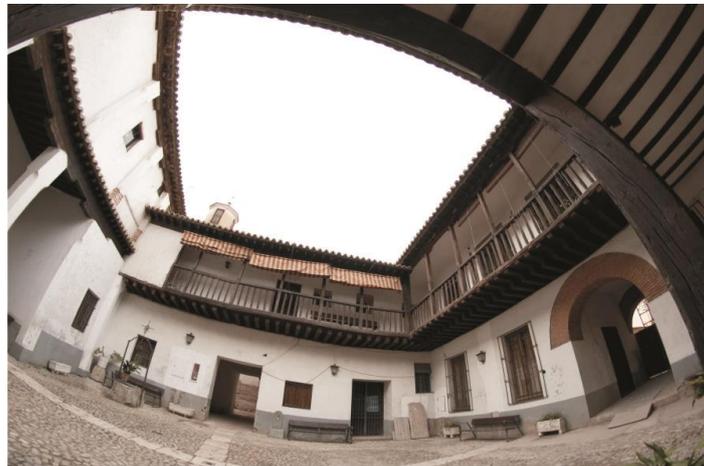
Figura 2: Galería original tabicada del lado sur (izda.) y corredores de madera.

Los pilares ochavados de albañilería y los elementos de madera que todavía se conservan en la crujía del lado sur, son característicos de una casa mudéjar del siglo XV. En Alcalá de Henares, esta es la única casa mudéjar conservada, aunque hay ejemplos similares contemporáneos en Toledo, como el Palacio de Fuensalida de principios del siglo XV; o el palacio de don Gutierre de Cárdenas en Ocaña, de la segunda mitad de este mismo siglo XV (Pavón Maldonado, 2005).

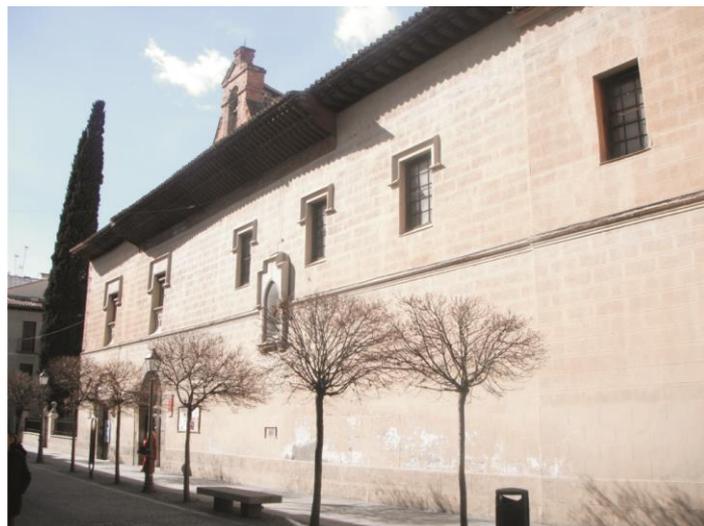
Figura 3: Fachada principal.

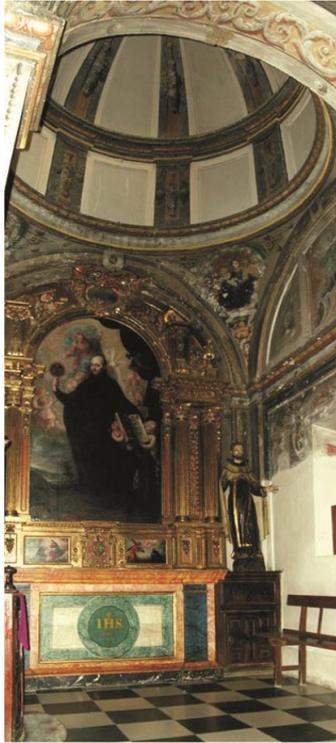
Figura 4: Capilla de San Ignacio de Loyola.

En 1616 se construyó la primera capilla de San Ignacio de Loyola, ubicada en el extremo sur de la crujía oeste del patio. La capilla se ubicó en la celda que habría ocupado el santo durante su estancia en el hospital, así como en la habitación del piso inferior. En 1667 la Compañía de Jesús decidió ampliar dicha capilla, cubriéndola después con una bóveda de arista y una cúpula sobre pechinas con linterna.

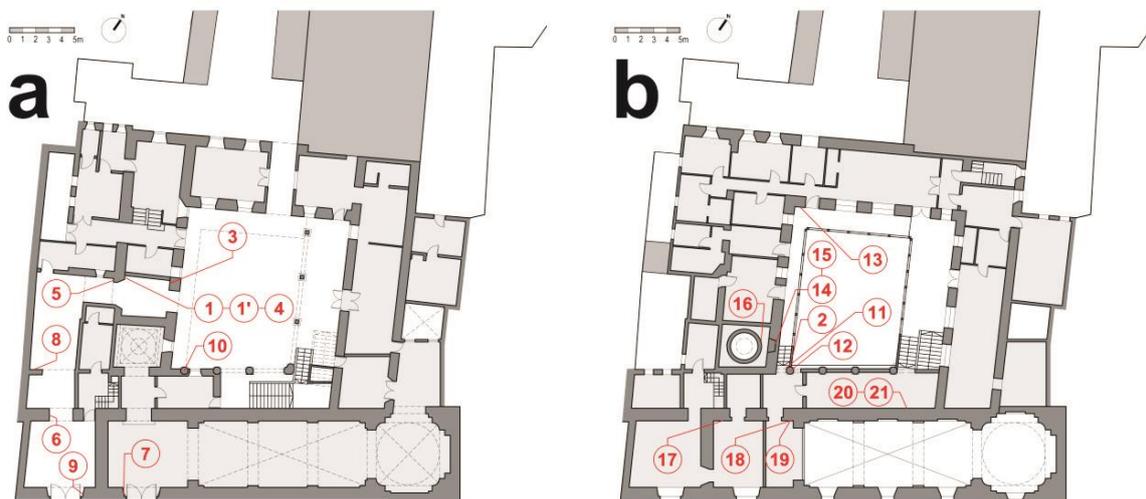
Figura 5: Zonas de extracción de las muestras seleccionadas. a) Planta baja. b) Primera planta.

A partir del análisis arquitectónico y aprovechando las obras de rehabilitación que actualmente se llevan a cabo en el edificio, se seleccionó un conjunto de ladrillos y sus correspondientes morteros asociados. Las muestras se extrajeron de las partes aparentemente originales o más antiguas de la casa en diferentes ubicaciones, tanto de la planta baja (figura 5a) como de la primera planta (figura 5b). Se extrajo muestra de un total de 21 ubicaciones, de las cuales 12 proporcionaron ladrillos y 11 morteros asociados en su mayoría a estos ladrillos. Por lo tanto, el material total analizado en este trabajo ascendió a 12 muestras de ladrillo y 11 muestras de mortero (tabla 1).

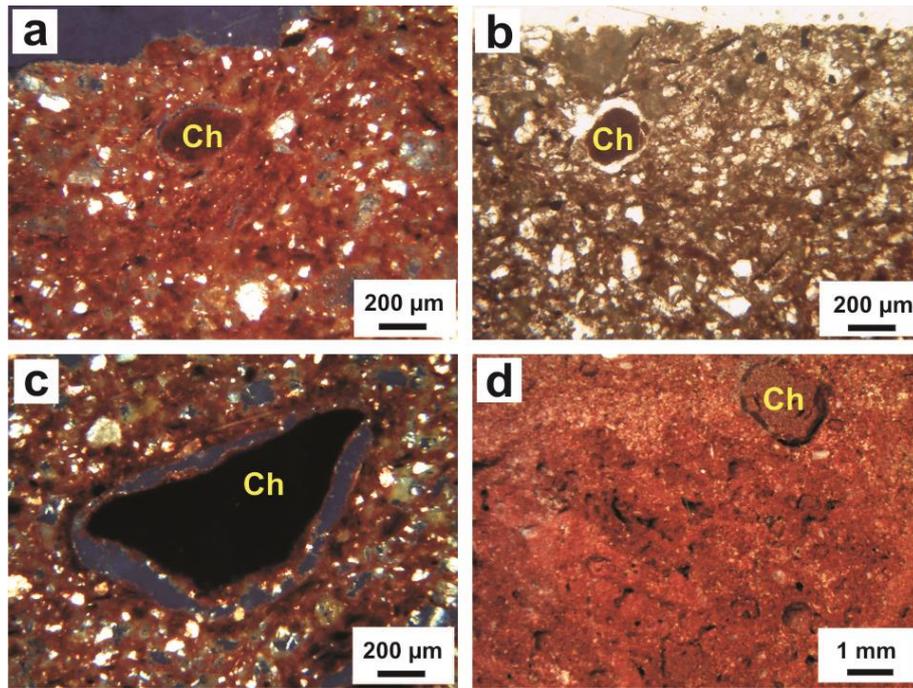
Figura 6: Imágenes de lámina delgada y lupa binocular de ladrillos del Grupo 1.
 a) Ladrillo 1, nicoles cruzados. b) Ladrillo 8, luz plana. c) Ladrillo 8, nicoles cruzados.
 d) Lupa binocular. Ladrillo 1. Ch chamota.

El Grupo 1 se caracterizó por presentar evidencias de una mayor temperatura de cocción en relación al Grupo 2, ya que mostró una matriz arcillosa de coloración rojiza y marrón, escasamente birrefringente e inicios de vitrificación (figura 6a y 6b). En el Grupo 1 se identificaron abundantes inclusiones compuestas mayoritariamente por cuarzo, mono y policristalino; feldspatos, tanto potásicos como sódicos (plagioclasas); calcita micrítica y algún nódulo opaco de óxidos de hierro. Las inclusiones son redondeadas y sub-redondeadas, con un tamaño de grano no superior a 800 µm. Asimismo, en el Grupo 1 se detectaron abundantes inclusiones de chamota, que consiste en la adición intencionada de un material cerámico fragmentado y cocido previamente con el propósito de mejorar las propiedades mecánicas del ladrillo (Rice, 1987). Las inclusiones de chamota presentaron, en algunas ocasiones, bordes sub-angulosos (figura 6c) y su tamaño medio se situó entre 1 y 1,5 mm aunque en algunos casos se midieron inclusiones de hasta 4 mm. Las observaciones macroscópicas mediante lupa binocular permitieron distinguir con gran nitidez la existencia de estas inclusiones de chamota (figura 6d).

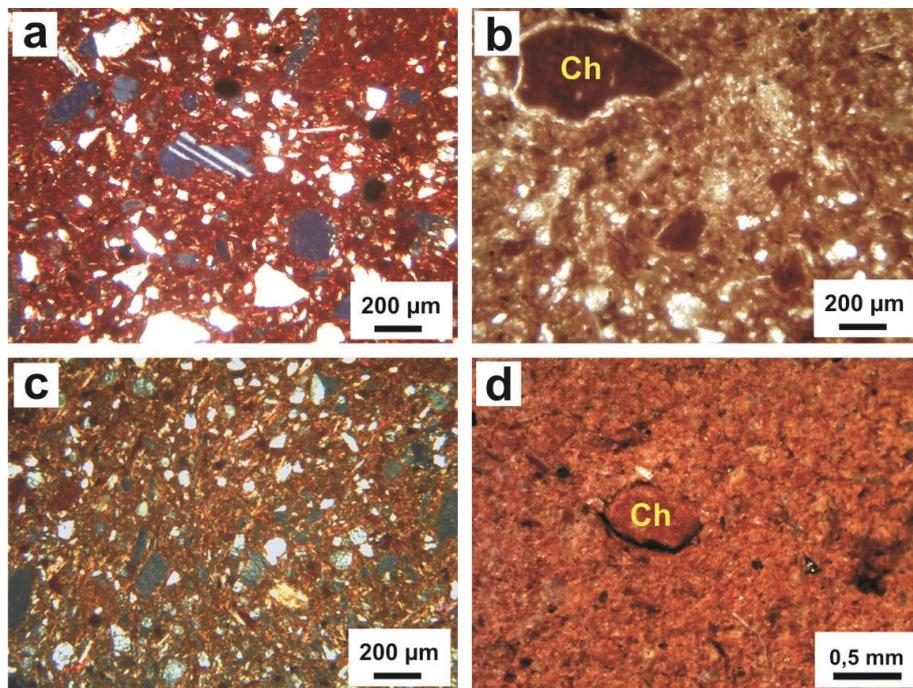
Figura 7: Imágenes de lámina delgada y lupa binocular de ladrillos del Grupo 2.
 a) Ladrillo 1b, nicoles cruzados. b) Ladrillo 7, luz plana. c) Ladrillo 21, nicoles cruzados.
 d) Lupa binocular. Ladrillo 7. Ch chamota.

En el Grupo 2 las matrices arcillosas mostraron también coloraciones rojizas y marrones aunque, en este caso y como ya se apuntó más arriba, eran muy birrefringentes y sin signos de vitrificación, lo que sugiere una temperatura de cocción algo más baja que la del Grupo 1 (figura 7a y 7b). Las inclusiones mostraron una mineralogía uniforme muy similar a la identificada en el grupo anterior, excepto en el ladrillo 21 que mostró una matriz algo más micácea (figura 7c). Los tamaños de grano son ligeramente superiores, alcanzando hasta 1,7 mm, si bien en el Grupo 2 aunque también se detectaron inclusiones de chamota, estas son menos abundantes y de menor tamaño, ya que apenas superan 1,5 mm (figura 7b y 7d). En general, las inclusiones son un poco más abundantes que en el grupo anterior y su morfología presenta también formas sub-angulares, lo que indica que en el Grupo 2 se utilizó un sedimento arcilloso con una menor selección de tamaño y forma de grano.

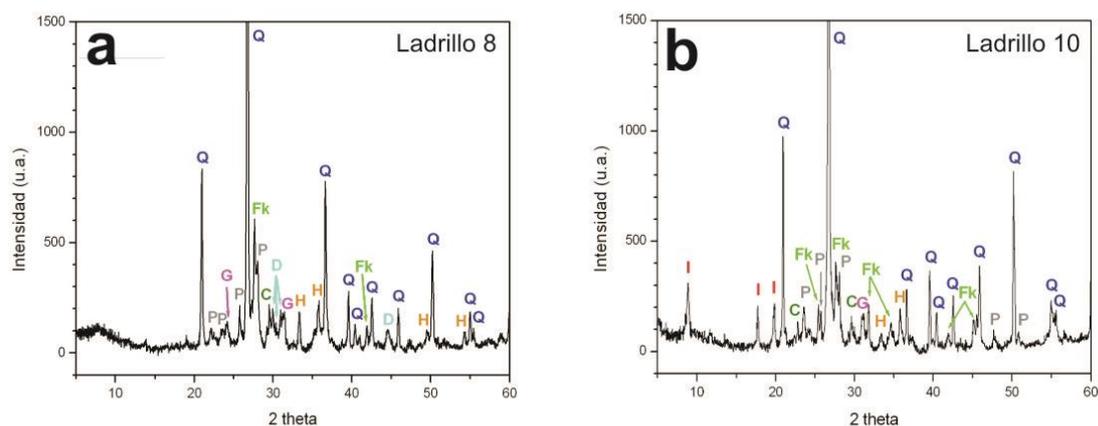
Figura 8: Difractogramas obtenidos en ladrillos. a) Ladrillo 8 del Grupo 1. b) Ladrillo 10 del Grupo 2. C calcita, D diópsido, Fk feldespato potásico, G gehlenita, H hematita, I illita, P plagioclasa, Q cuarzo.

El Grupo 1 (figura 8a) se caracterizó por la ausencia de reflexiones de minerales arcillosos y la presencia de fases de neoforción por efecto de la temperatura de cocción, como gehlenita y diópsido. También se detectaron reflexiones de hematita, mientras que apenas aparecieron reflexiones de calcita. Estos datos indican que la temperatura de cocción equivalente puede estimarse entre 850 y 900 °C debido a la ausencia de reflexiones de minerales arcillosos como la illita, cuya deshidroxilación total tiene lugar por encima de 850 °C (Rice, 1987). Además, por encima de esta temperatura comienza la formación de gehlenita y diópsido como consecuencia de la descomposición de la calcita y su reacción posterior con los silicatos de los minerales arcillosos. Por ello, apenas se detectan reflexiones de esta fase a pesar de que el contenido de óxido de calcio es relativamente alto en alguna de las muestras de este grupo, según los resultados de FRX (tabla 2). La formación de diópsido se ve favorecida asimismo por la presencia de compuestos de calcio y magnesio en los minerales arcillosos (Maggetti, 1982). Por lo demás, la hematita suele aparecer bien cristalizada a temperaturas superiores a 750 °C.

En el Grupo 2 (figura 8b) se detectaron, sin embargo, reflexiones bien desarrolladas de illita, así como un menor crecimiento de las reflexiones correspondientes a hematita y gehlenita. En este grupo no se detectó diópsido, mientras que se determinó una mayor presencia de reflexiones de calcita. Estos

datos indican una temperatura de cocción equivalente ligeramente inferior a la del Grupo 1, que puede estar comprendida entre 800 y 850 °C. Esta estimación se basa en la presencia de reflexiones de illita, que indican una temperatura inferior a 850 °C; y en el menor crecimiento de gehlenita, lo que sugiere que apenas ha empezado todavía a formarse esta fase debido a que la temperatura se sitúa por debajo de 850 °C. La aparición, todavía, de reflexiones de calcita apoya también esta estimación, ya que esta fase no comienza a descomponerse hasta que la temperatura no supera 750-800 °C.

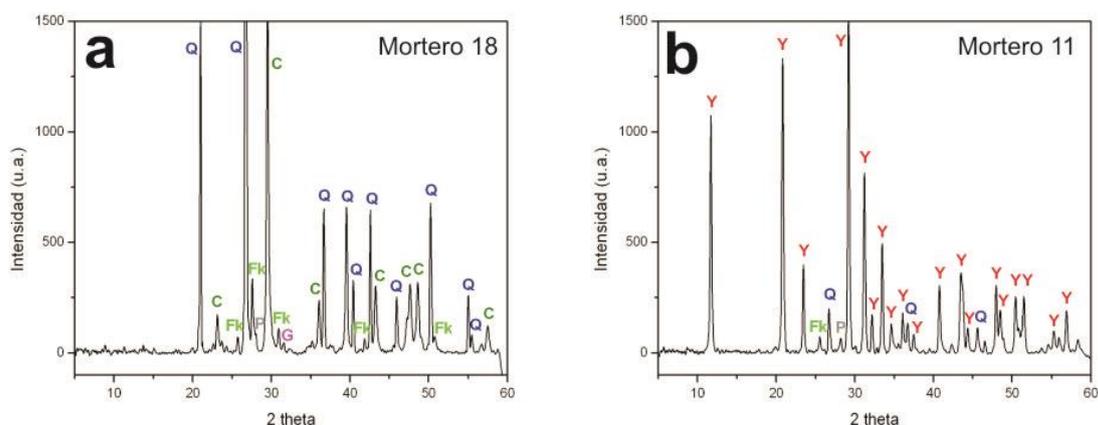
Figura 9: Difractogramas obtenidos en morteros. a) Mortero 18 del Grupo A. b) Mortero 11 del Grupo B. C calcita, Fk feldespato potásico, G gehlenita, P plagioclasa, Q cuarzo, Y yeso.

Los resultados determinaron dos grupos muy homogéneos. Uno compuesto por morteros de cal aérea (muestras 1, 3, 4, 10, 12, 18 y 21) y otro por morteros de base yeso (muestras 1b, 6, 11 y 16). En los morteros del Grupo A de cal aérea (figura 9a) se identificaron como fases principales cuarzo, calcita y feldespatos, en general con predominio de feldespato potásico frente a sódico (plagioclasa). El cuarzo y los feldespatos se asocian al árido utilizado, lo cual indica que se usó una arena feldespática, mientras que la calcita constituye el producto final de un mortero cuyo ligante se realizó con cal. Se trata de morteros de cal aérea porque es el aire el elemento principal que interviene en el proceso de fraguado o endurecimiento del ligante (Martínez y Blanco, 2012). En este tipo de morteros se emplea cal viva, que se obtiene normalmente por calcinación de rocas calcáreas. La cal viva se apaga después hidratándola con agua. Una vez hidratada se mezcla con el árido para obtener el mortero, siendo el aire el elemento principal de la reacción de carbonatación de la cal hidratada según:

El producto resultante de esta reacción es la calcita (CaCO_3), ya que el agua se evapora finalmente del mortero. Por otro lado, en tres de los morteros del Grupo A se detectaron también trazas de gehlenita (figura 9a). Esta fase suele aparecer en morteros hidráulicos, como producto de reacción entre la cal y ciertos aluminosilicatos. Sin embargo, su principal reflexión es apenas perceptible en los difractogramas, lo cual descartaría que se trate de morteros de cal hidráulicos.

En los morteros del Grupo B (figura 9b) la fase principal que se detectó fue yeso. El yeso utilizado debía contener algunas impurezas ya que también se detectaron pequeñas reflexiones de cuarzo y feldespatos.

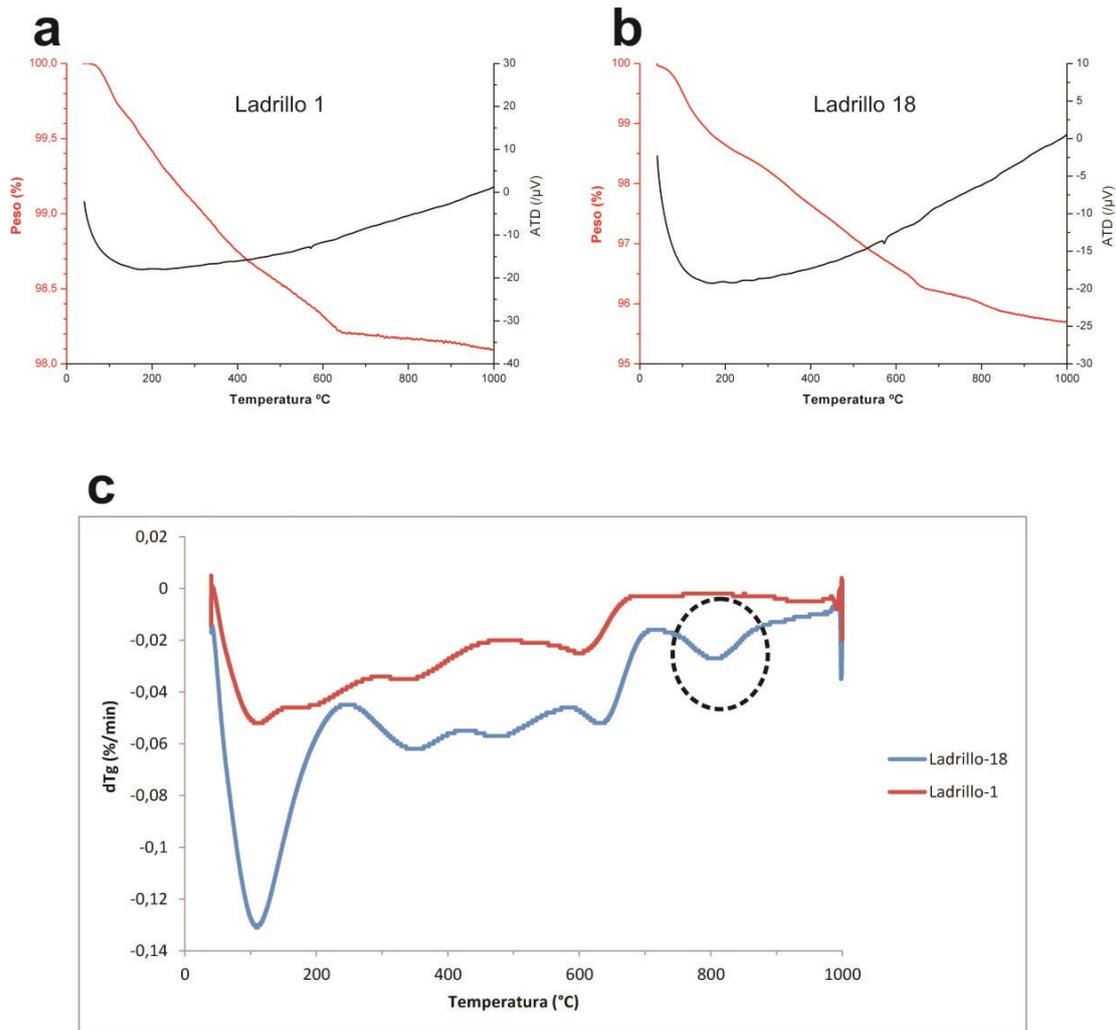
Figura 10: Resultados de ATD-TG. a) Ladrillo 1 del Grupo 1. b) Ladrillo 18 del Grupo 2. c) Primera derivada de TG (%/min) de los ladrillos 1 y 18. El círculo con línea discontinua indica el intervalo de descomposición de los carbonatos en el Ladrillo 18 del Grupo 1.

Este análisis se efectuó en un ladrillo de cada uno de los grupos para confirmar su comportamiento térmico y la temperatura de cocción equivalente. En el ladrillo del Grupo 1 (figura 10a) no se observaron reacciones excepto la inversión de cuarzo $\alpha \rightarrow \beta$ a 573 °C, lo que confirma una elevada temperatura de cocción equivalente como señalaban los datos de DRX, ya que en el intervalo hasta 1.000 °C no hay ninguna reacción, ni endotérmica o de descomposición de fases, ni exotérmica o de formación de fases. Por el contrario, en el ladrillo del Grupo 2 (Figura 10b), aparte de la inversión $\alpha \rightarrow \beta$

del cuarzo, se observa una reacción endotérmica entre 700 y 800 °C aproximadamente, que debe relacionarse con la descomposición de parte de los carbonatos que todavía no habían reaccionado, lo que confirma una temperatura de cocción equivalente inferior a la de los ladrillos del Grupo 1, como indicaron los datos de DRX y las observaciones petrográficas. Esta reacción se puede seguir de forma más detallada a través de la primera derivada de TG (figura 10c), en la que se produce una depresión entre aproximadamente 750 y 850 °C en el ladrillo del Grupo 2, que puede atribuirse a la descomposición de los carbonatos. Estos datos explican también la escasa formación de gehlenita que se determinó por DRX (figura 8b), ya que esta fase no se desarrolló más al haber todavía una importante cantidad de carbonatos que no se habían descompuesto debido a una relativamente baja temperatura de cocción.

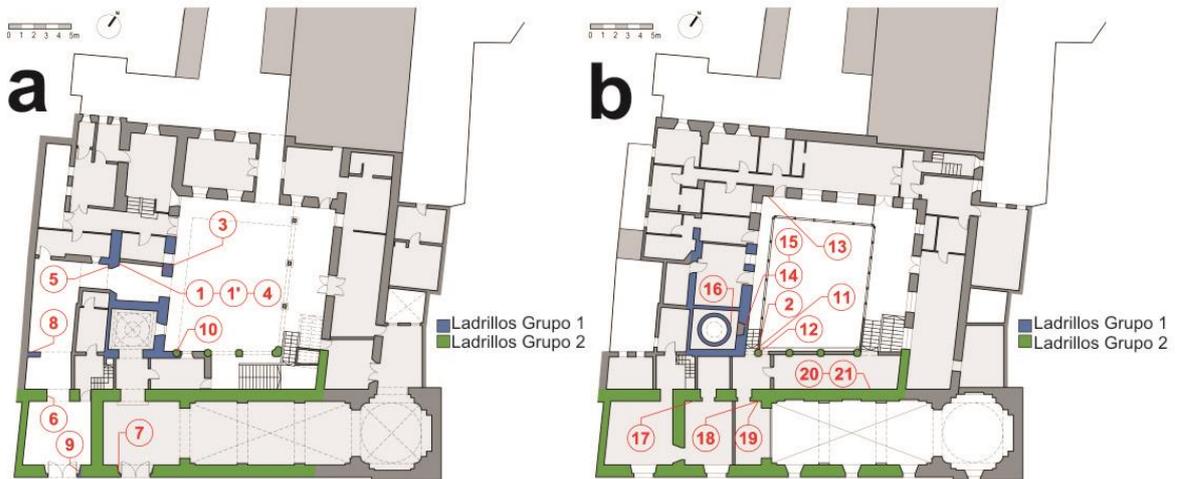
Figura 11: Ubicación de las muestras de los dos grupos de ladrillos en el edificio.
a) Planta baja. b) Primera planta.

Los ladrillos asignados al Grupo 1 (muestras 1, 8, 9 y 16), caracterizados por haberse cocido a una temperatura más elevada (850-900 °C), presentar una mayor cantidad de chamota y estar constituidos por un sedimento con un tamaño de grano más seleccionado, se asocian a las intervenciones realizadas a partir de 1669 en la crujía oeste del patio, cuando se construyó la capilla barroca de San Ignacio. Por otro lado, los ladrillos asignados al Grupo 2 (muestras 1b, 3, 6, 7, 10, 12, 18 y

21), cocidos a menor temperatura (800-850 °C), con menor cantidad de chamota y un sedimento con menor selección de tamaño de grano, se corresponden con los utilizados en la casa original del siglo XV y en las intervenciones del siglo XVI. De esta situación se desprende que los ladrillos empleados en el siglo XV en la casa original son muy similares a los utilizados a principios del siglo XVI, cuando se construyó la crujía oeste. La ubicación en cada una de las dos plantas del edificio de los ladrillos pertenecientes a ambos grupos se expone en la figura 11.

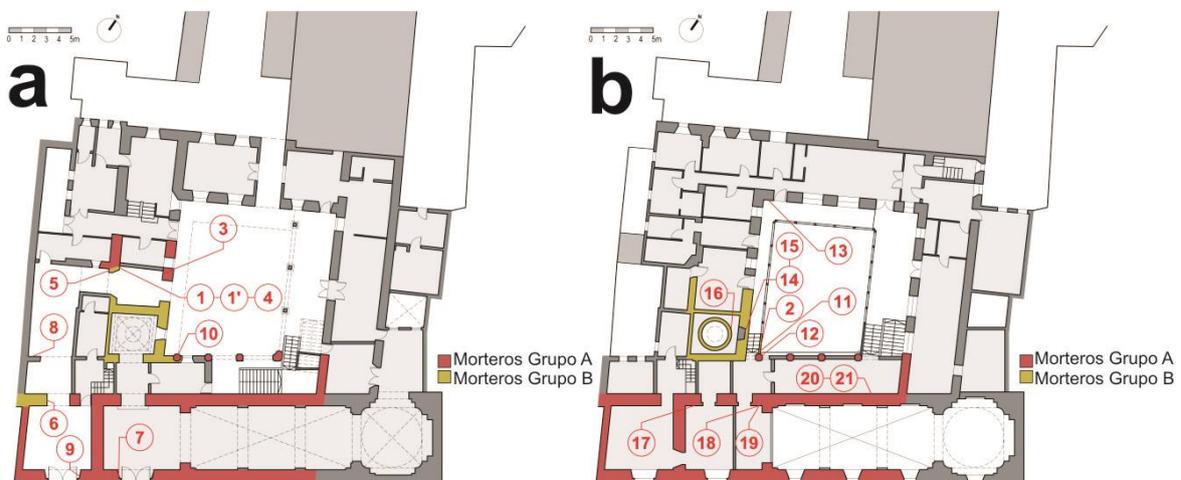
Figura 12: Ubicación de las muestras de los dos grupos de morteros en el edificio.
a) Planta baja. b) Primera planta.

Los morteros de cal aérea asignados al Grupo A (muestras 1, 3, 4, 10, 12, 18 y 21), se asocian a los ladrillos del Grupo 2 utilizados en la casa original del siglo XV, así como aquellos empleados en las intervenciones de principios del siglo XVI; mientras que los morteros de base yeso asignados al Grupo B (muestras 1b, 6, 11 y 16), se asocian a las obras de la capilla de San Ignacio y a intervenciones puntuales alrededor de la misma. Sólo en algún caso se encontraron morteros de este grupo asociados a ladrillos del Grupo 2, lo cual se explica porque dicha capilla se construyó en el interior de un cuerpo edificado a principios del siglo XVI, que respetó los muros exteriores. La ubicación en cada una de las dos plantas del edificio de los morteros pertenecientes a ambos grupos se expone en la figura 12.
