**Liittymätyypin muuttaminen kiertoliittymäksi ja
sen vaikutuksia**

Ammattikorkeakoulun opinnäytetyö

Liikennealan koulutusohjelma

Tekijä	Henrik Hinkkanen	Vuosi 2016
Työn nimi	Liittymätyypin muuttaminen kiertoliittymäksi ja sen vaikutuksia

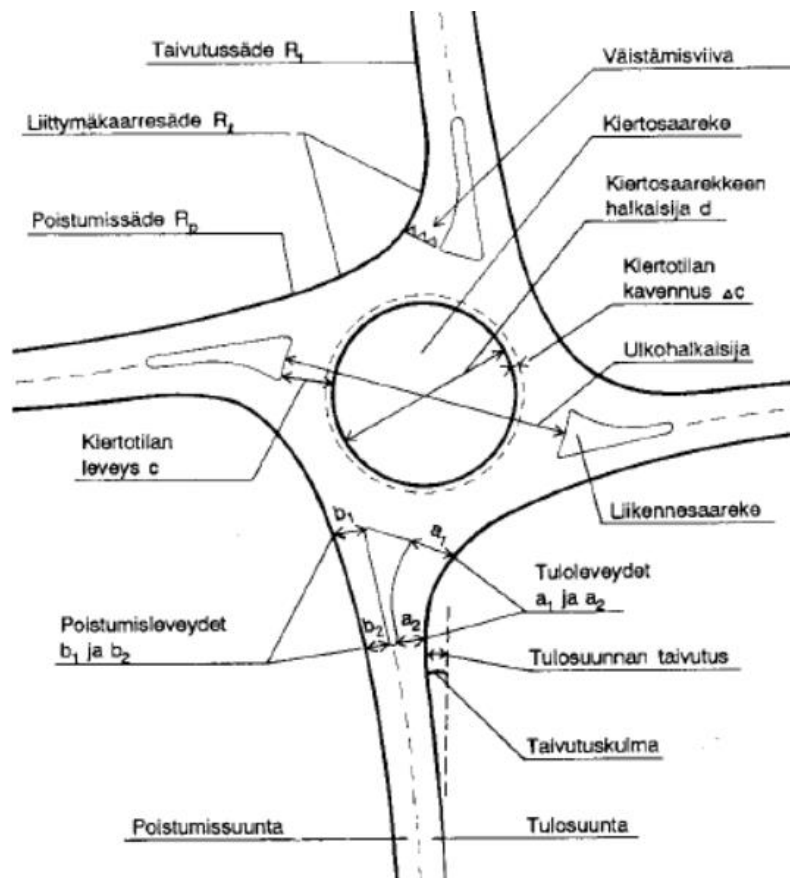
Kuva 1. Kiertoliittymän perusrakenne. (Montonen, 2008.)

Kiertoliittymien suunnittelussa on otettava huomioon mm. nopeudet, liikennemäärät ja näkemät/katvealueet. Näihin vaikutetaan kiertoliittymän ajoratojen linjauksilla ja leveydellä. Kiertoliittymän perusrakenne on esitetty alla kuvassa 1.

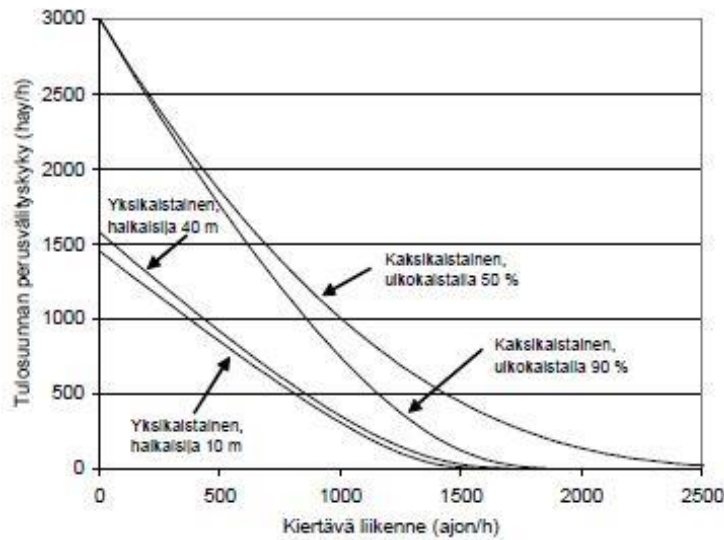
Kuva 2. Suomalaisen laskentamallin mukainen kiertoliittymän perusvälityskyky. (Tuovinen & Enberg, 2009.)

Liikennemäärien perusteella voidaan laskea kiertoliittymän teoreettinen välityskyky ja mitoittaa kiertoliittymä sen mukaan, kunhan tilaa löytyy tarpeeksi. Suomalaisessa laskentamenetelmässä on käytetty yksikaistaisen kiertoliittymän halkaisijana 10 tai 40 metriä. Kaksikaistaisessa kiertoliittymässä on oletettu kiertävästä liikenteestä 50 % tai 90 % käyttävän ulkokaistaa. Kuvassa 2 on esitetty laskettu tulosuunnan perusvälityskyky.

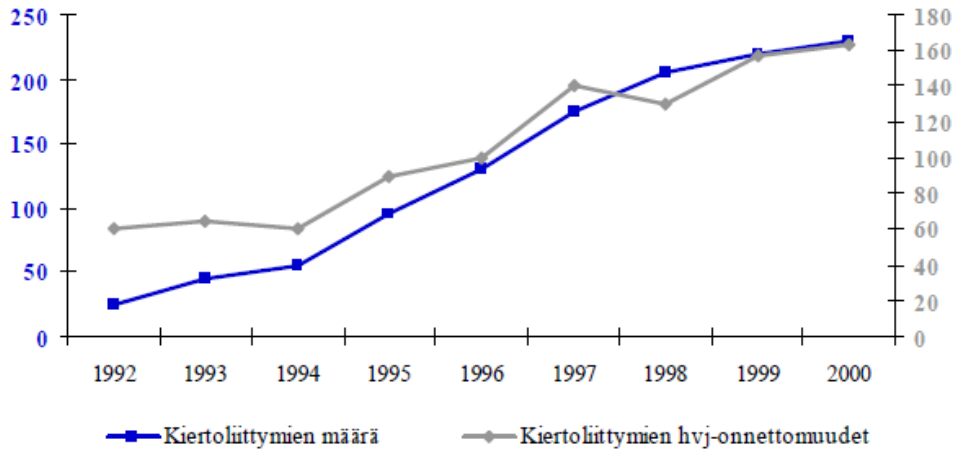
Kuva 11. Kiertoliittymien onnettomuusmäärät suhteessa kiertoliittymien määrään Belgiassa. (Montonen, 2008.)

Belgiassa vuonna 2000 lasketuista n. 500 kiertoliittymästä n. 230 sijaitsee kansallisilla teillä. Ennen-jälkeen-tutkimus suoritettiin 122 liittymän osalta. Suuri parannus havaittiin 25 %:ssa liittymistä, pieni parannus 28 %:ssa liittymistä, mutta 20 %:ssa ei tapahtunut parannusta ja 27 %:ssa liikenneturvallisuus jopa heikkeni. Henkilövahinkoihin johtaneet onnettomuudet vähenivät yhteensä 42 %, eniten maaseudulla sekä esikaupunkialueella. Kiertoliittymien ja niissä tapahtuneiden onnettomuuksien määrän kehitys on esitetty kuvassa 11. (Montonen, 2008.)

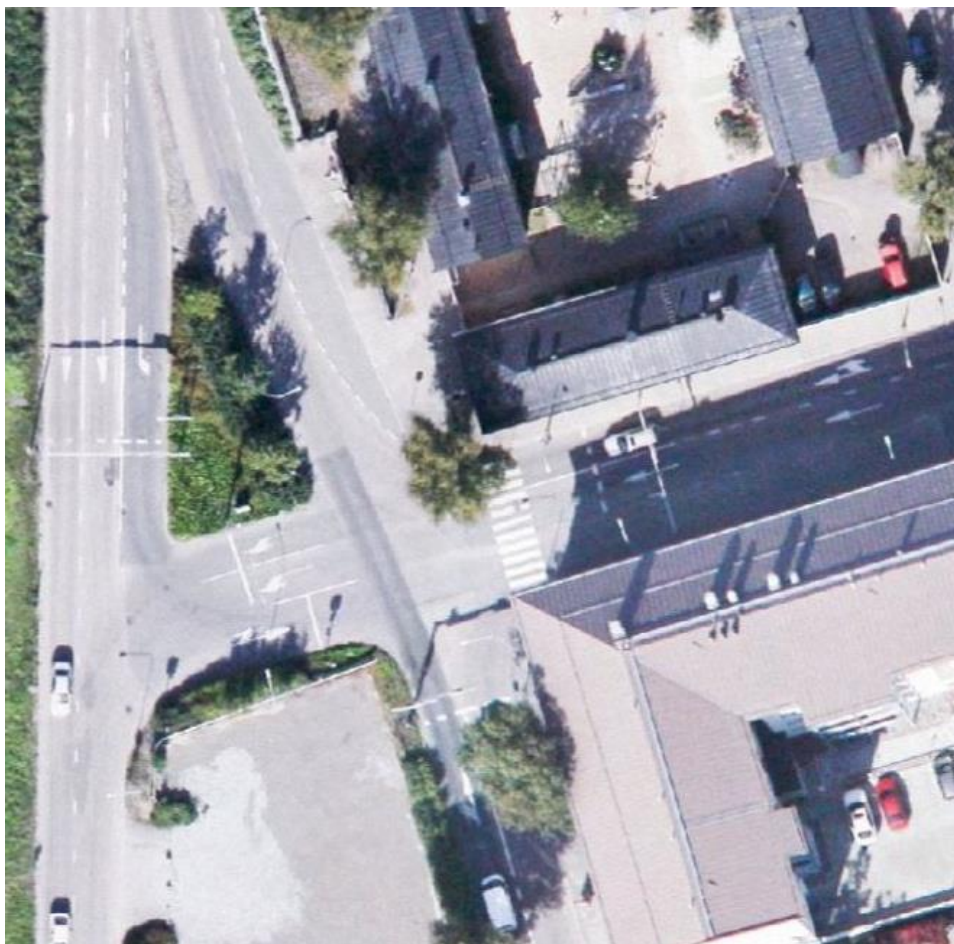
Kuva 14. Keskustan valo-ohjattu liittymä 2011. (Kuva: Lappeenrannan kaupunki)

Valo-ohjatun liittymän ongelmana oli suuri määrä onnettomuuksia. Kiertoliittymän ongelmaksi osoittautuu varsinkin ruuhkatuntien aikaan sen pieni halkaisija ja lyhyt etäisyys seuraavaan valo-ohjattuun risteykseen. Nämä seikat vaikuttavat siihen, että liikenteen jonoutuessa valo-ohjattuun risteykseen jono yltää kiertoliittymään ja tukkii sen. Paikallisliikenteen linja-autoja liikkuu paljon kiertoliittymässä ja tekevät u-käännöksiä Koulukadulle ja näin ruuhkauttavat tai jopa tukkivat kiertoliittymää. Liittymä valo-ohjattuna on esitetty kuvassa 14 ja kiertoliittymänä kuvassa 15.

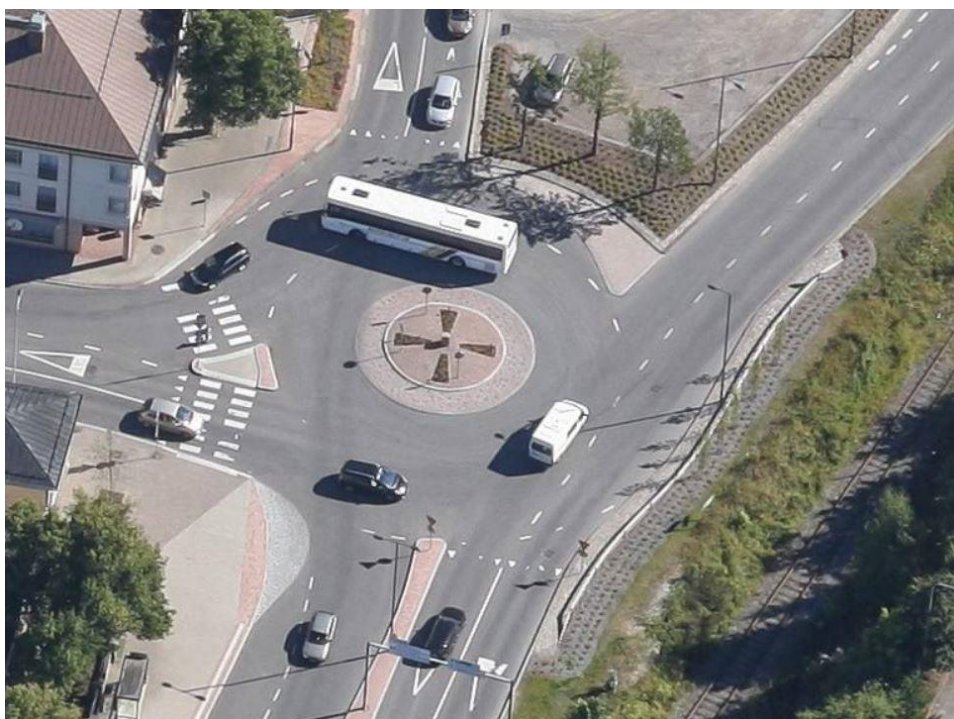
Kuva 15. Keskustan kiertoliittymä Etelän suuntaan 2015. (Kuva: Lappeenrannan kaupunki)

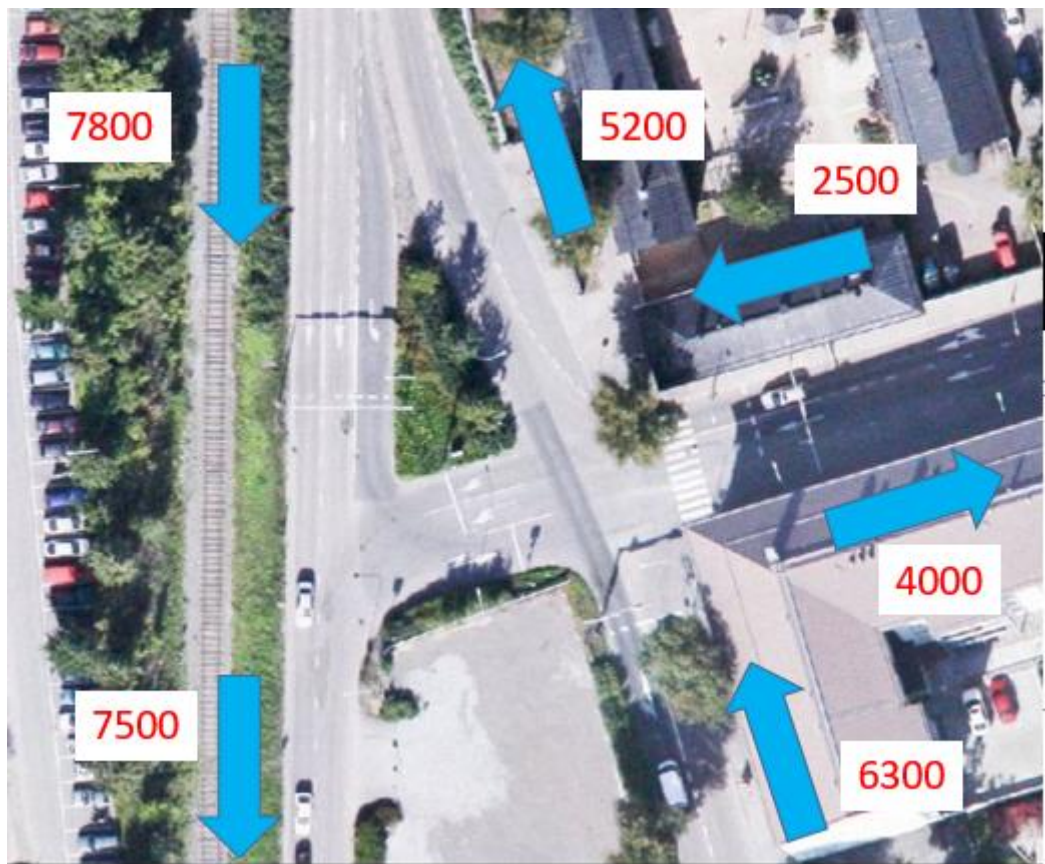
Kuva 16. Keskustan liittymän liikennemääriä nykytilan ennusteessa 2013. (Lappeenrannan kaupunki, 2013.)

Nykytilan liikenne-ennuste 2013 on todettu hyvin paikkansa pitäväksi joissakin risteyksissä käsin suoritettujen laskentojen perusteella. Ennusteen perusteella liittymään Taipalsaaren suunnasta saapuvien ajoneuvojen määrä vuorokaudessa on n. 7800, Snellmaninkadulta n. 6300 ja Koulukadulta n. 2500. Liittymästä poistuvien ajoneuvojen määrä Taipalsaaren suuntaan on n. 5200, vastakkaiseen suuntaan n. 7500 ja Koulukadulle n. 4000 ajoneuvoa vuorokaudessa. Liikennemääriä on esitetty kuvassa 16.

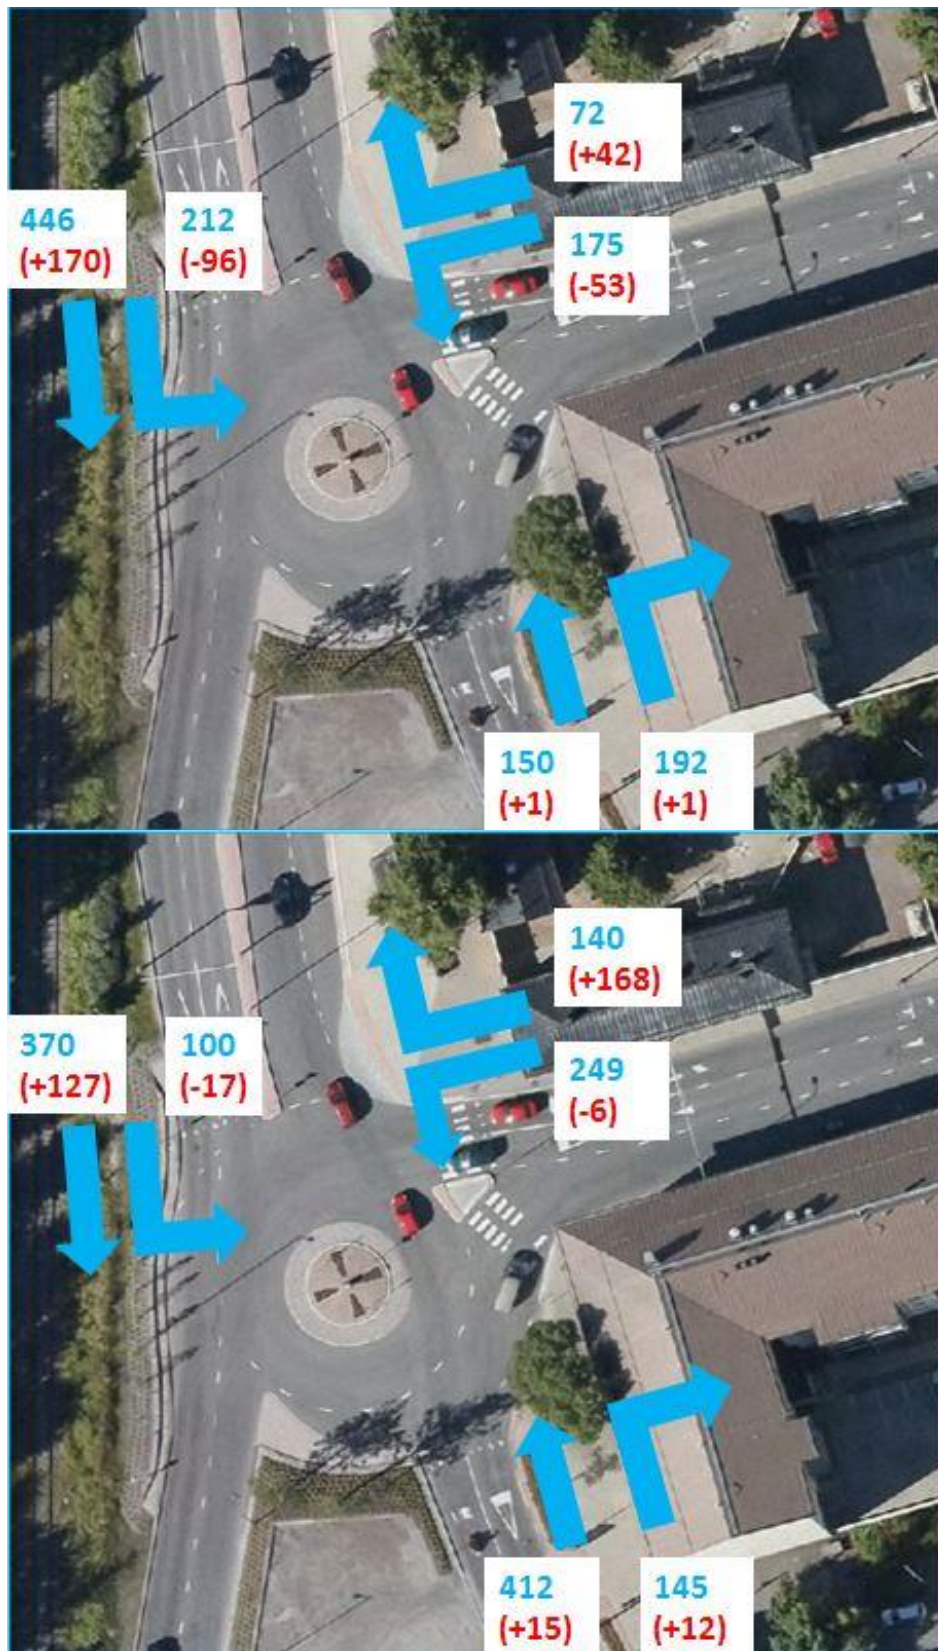
Kuva 17. Keskustan liittymän 27.4.2016 käsinlasketut liikennemäärät aamuhuipputuntina klo 7-8 (ylempi) sekä iltahuipputuntina klo 16-17. Punaisella kirjatut luvut ovat eroavaisuudet vuoteen 2011 verrattuna. (Kuva: Lappeenrannan kaupunki)

Lisäksi suoritin aamu- ja iltahuipputuntien käsinlaskennan. Koulukadulle suuntautuvat määrät olivat pienempiä verrattuna vuoden 2011 määriin. Tämä on selitettävissä keskustassa käynnissä olevilla rakennustyömailla, joiden takia liikenne on katkaistu joiltakin kaduilta, esim. Valtakadulta. Laskennan tulokset on esitetty kuvassa 17.

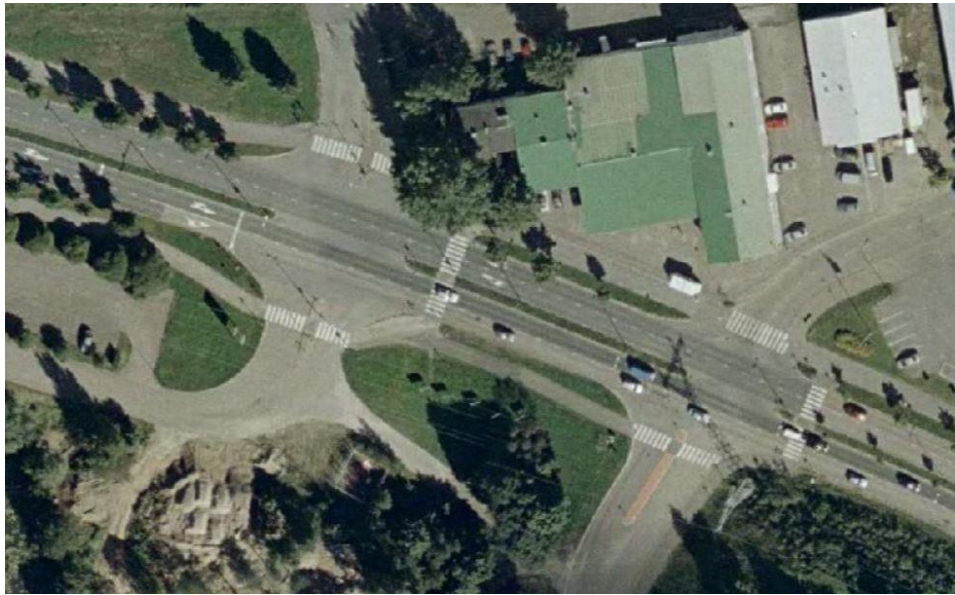
Kuva 19. Pallon liittymä 2005. (Kuva: Lappeenrannan kaupunki)

Ennen kiertoliittymää paikalla oli kaksi liittymää, joista toinen oli valo-ohjattu ja toinen valo-ohjaamaton. Vaihtoehtoina tutkittiin valo-ohjatun liittymän säilyttämistä ja toisen liittymän muuttamista kiertoliittymäksi, mutta lopulta päädyttiin vaihtoehtoon, jossa molemmat risteykset yhdistettiin samaan kiertoliittymään. Lisäksi Eteläpuolelta poistettiin yksi haara. Kuvassa 19 on esitetty liittymäalue ennen kiertoliittymää.

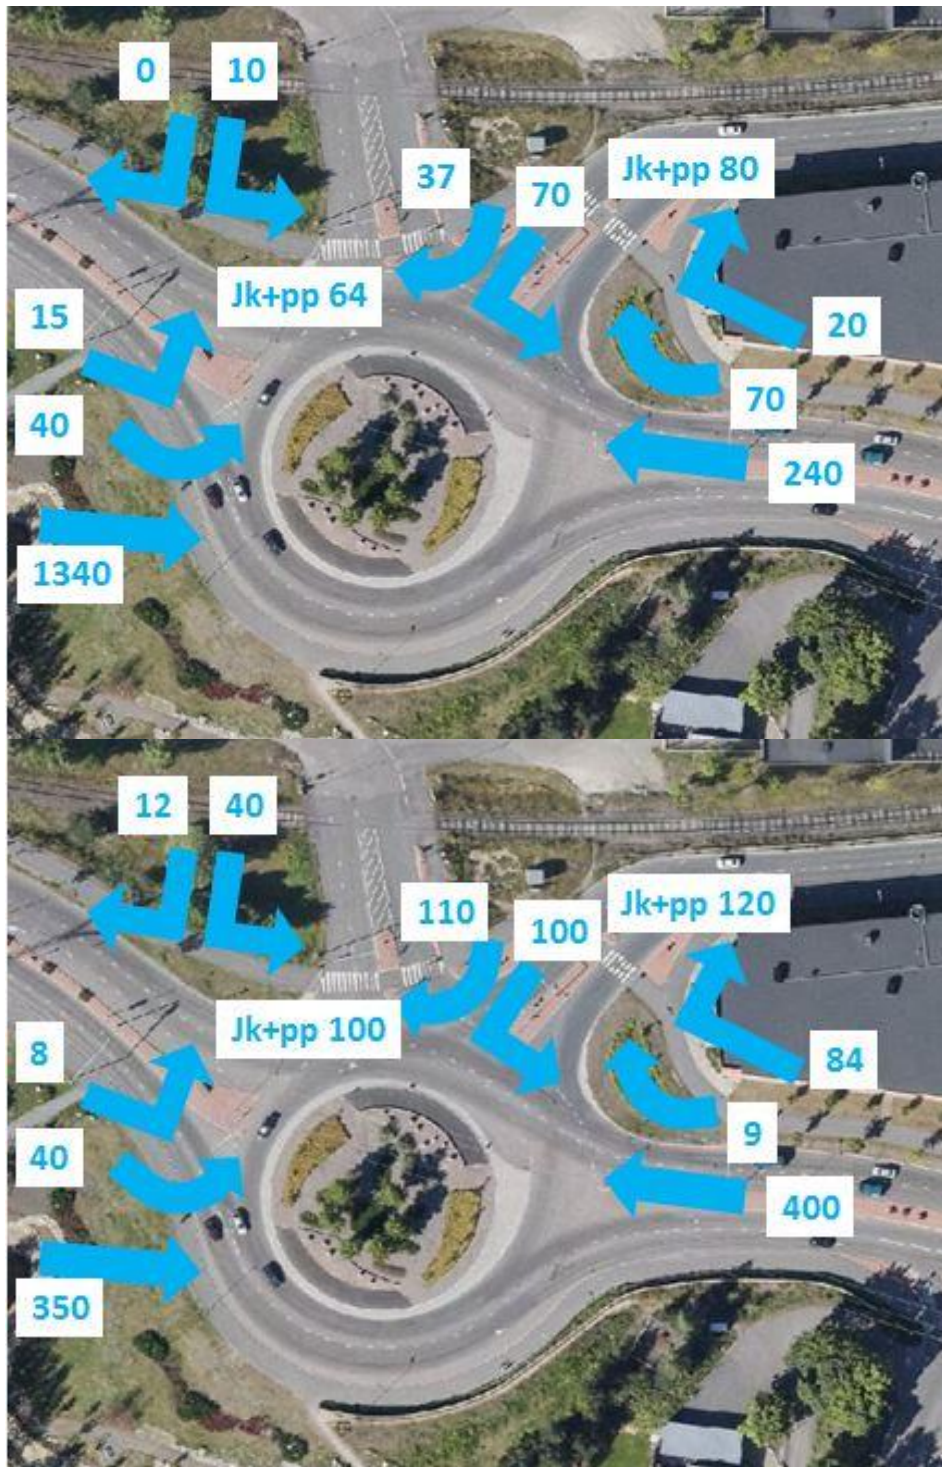
Kuva 21. Pallon liittymän 28.4.2016 käsinlasketut liikennemäärät aamu- ja iltahuippu- tunteina klo 7-8 (ylempi) sekä 16-17. (Kuva: Lappeenrannan kaupunki)

Liittymän pääsuunta on keskustaan aamupäivällä ja Taipalsaaren suuntaan iltapäivällä. Nykytilan liikenne-ennuste 2013:n mukaan liittymään saapuvia ja siitä lähteviä ajoneuvoja Taipalsaarentiellä oli n. 9200 ajoneuvoa vuorokaudessa. Lisäksi kävin suorittamassa liikennelaskennan aamu- ja iltahuipputunteina. Tulokset on esitetty kuvassa 21.

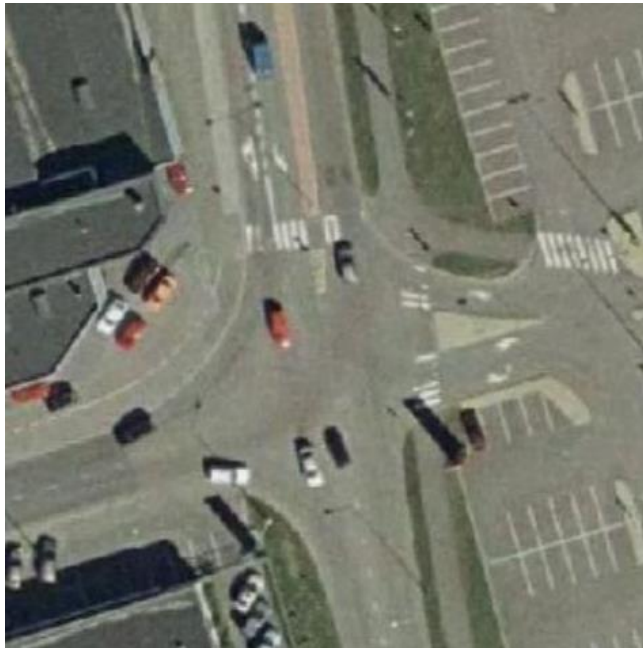
Kuva 23. Citymarketin liittymä ennen kiertoliittymää 2005. (Kuva: Lappeenrannan kaupunki)

Liittymässä on paljon liikennettä, varsinkin iltaruuhka-aikaan. Sivuväylältä tulevat Citymarketin asiakkaat ja vastakkaisesta suunnasta teollisuusalueelta raskasta liikennettä ja henkilöautoja. Ennen kiertoliittymää sivuväylät ruuhkautuivat, koska siitä ei päässyt kääntymään vasemmalle. Kiertoliittymä on rakennettu vuonna 2005. Kuvassa 23 liittymä on esitetty ennen kiertoliittymää ja kuvassa 24 kiertoliittymänä.

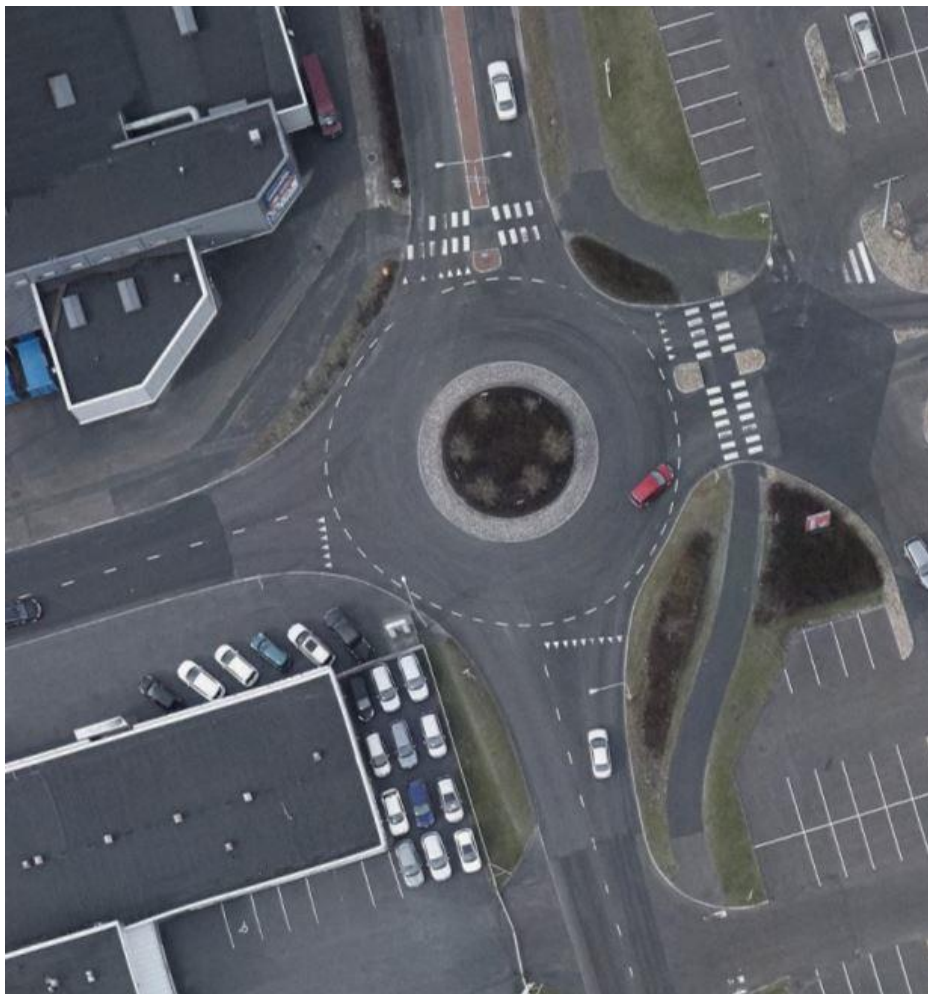
Kuva 24. Citymarketin liittymä kiertoliittymänä 2014. (Kuva: Lappeenrannan kaupunki)

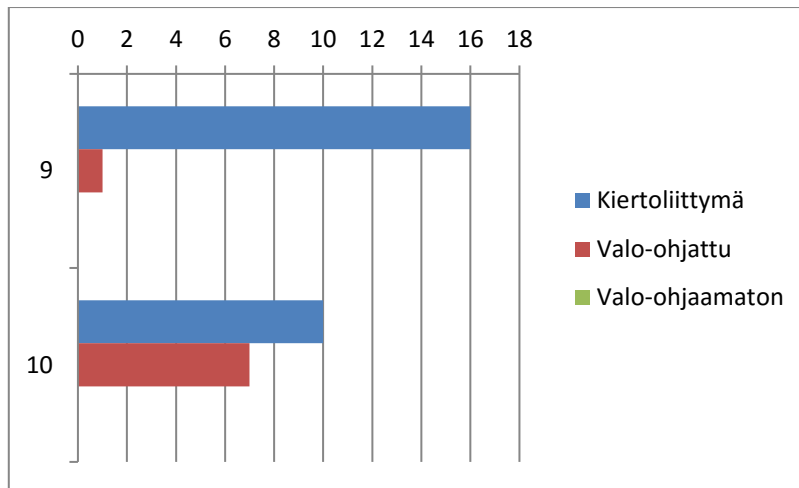
Kuva 30. Kysymyksien 9 ja 10 vastaukset.

Kaikkien kyselyyn vastanneiden vastaukset olivat hyväksytyjä, lukuun ottamatta yhtä kysymyksen 8 vastausta, joka oli ”en osaa sanoa”. Suurimmat vastaajien näkemuserot löytyvät kysymyksistä numerot 3 sekä 10.
