# DIPLOMARBEIT

„Studien zur mittelalterlichen Baugeschichte der  
Pfarrkirche Hollenburg“

Birgit Kolbeck

Wien, im Mai 2008

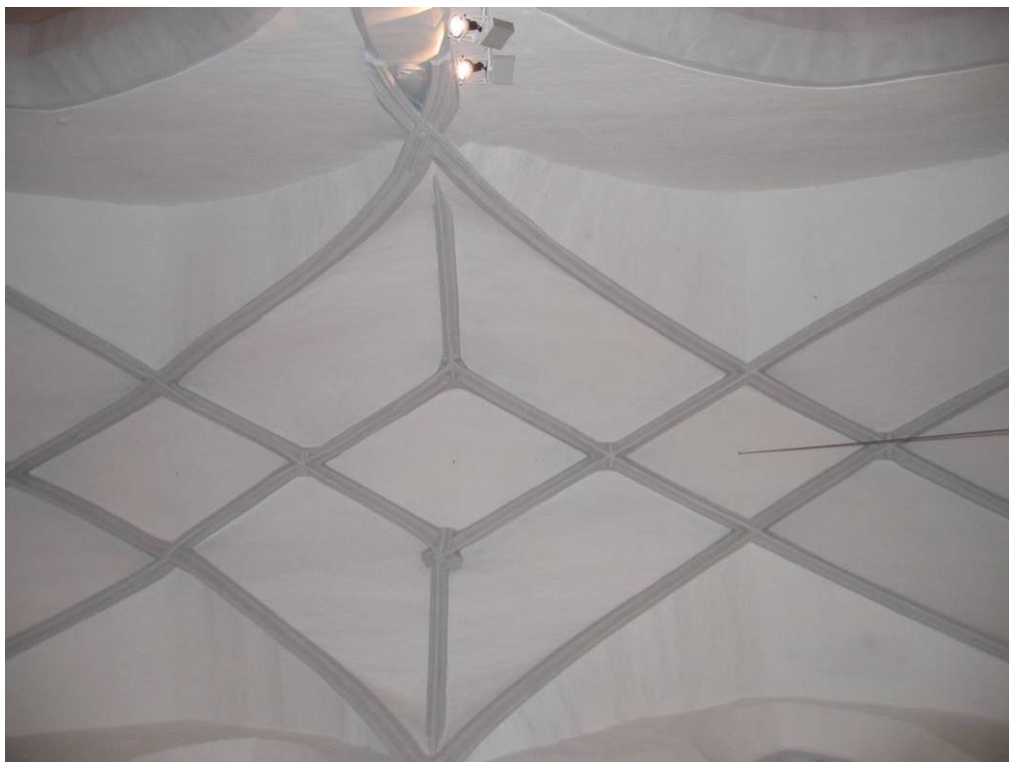
Abb. 76: Hollenburg - Südliches Seitenschiff, Gewölbe

Die drei Joche des südlichen Seitenschiffes sind durch ein Parallelrippengewölbe mit überstärkten Rippen abgeschlossen (Abb. 76). In den entstehenden Zwickeln der Gewölberippen sind Hauerwerkzeuge dargestellt (Abb. 77). Der Rippenquerschnitt besteht aus doppelt gekehlten Rippen, wobei in Fragmenten in der großen Kehlung ein Rundstab eingearbeitet ist, der aber meist nur in den Rippenansätzen zur Ausführung kommt. Die einzelnen Joche sind unterschiedlich detailliert ausgeführt. Meist laufen die eingearbeiteten Rundstäbe nach wenigen Metern aus (Abb. 78). Durch die abgeschrägte Grundrissform der Südwestecke des Seitenschiffjoches kommt es zu einem „Spiel“ mit den Rippenquerschnitten und –formen (Abb. 79).

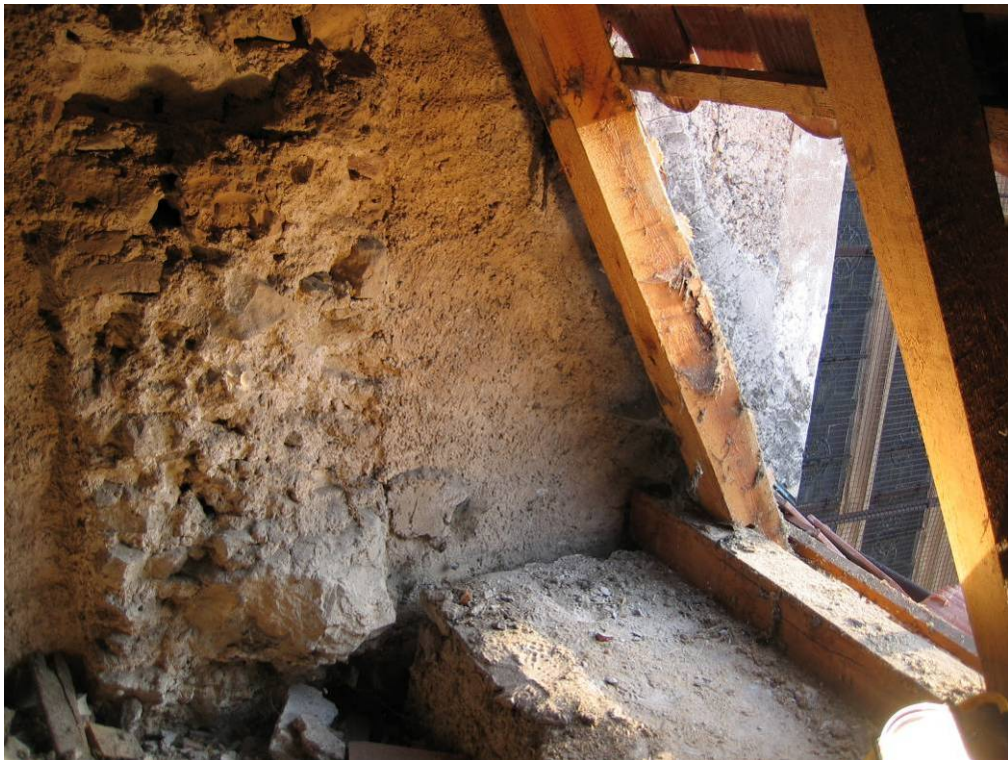
Abb. 166: Hollenburg - Sakristeidachraum, Chorwand, Strebepfeiler, Detail

An der Südwand des Presbyteriums, innerhalb des Sakristeidaches, ist der Abbruch eines ehemaligen Außenstrebebepfeilers (Abb. 165, Abb. 166) erkennbar. Die Höhe des Abbruches ist gleich mit der Höhe der noch stehenden Strebebepfeiler der Außenwand des Hauptchores.

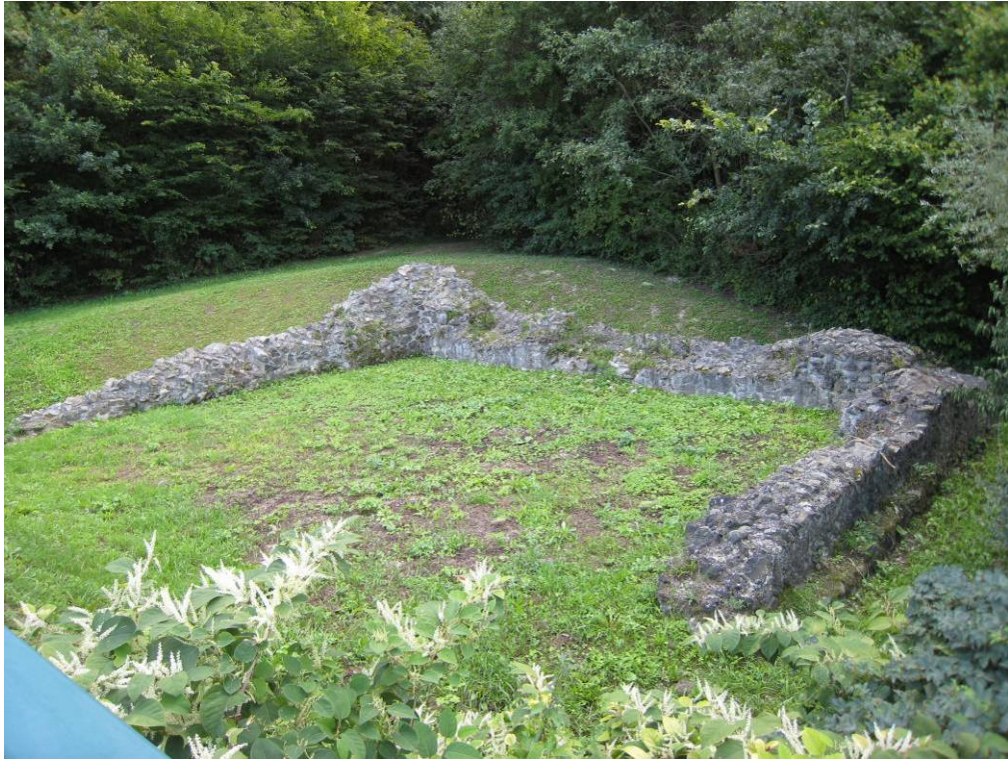
Abb. 239: Rossatzbach - Reste eines römischen Wehrturmes

Ein ähnliches römisches Mauerwerk ist in Rossatzbach zu finden. Im so genannten Windstallgraben<sup>97</sup> sind die Reste eines ehemaligen römischen Purgus freigelegt (Abb. 239). Im Grundriss misst er 9 x 9 m (Naturmaße). Das Mauerwerk ist ebenfalls in Spicatotechnik ausgeführt. In Bacharnsdorf ist ein noch bis zum zweiten Stockwerk erhaltener römischer Wehrturm erhalten. Seine Südostseite erreicht eine Höhe von 7,5 m. Sein quadratischer Grundriss misst 12,5 x 12,5 m (Abb. 240).<sup>98</sup>
