## **Studio dei fenomeni di dissesto della provincia di Sassari: il caso del paese di Castelsardo \***

SERGIO GINESU e ANGELA COSSU

Ginesu S., Cossu A., 1993 - **Instability slope events study in Sassari district: Castelsardo resort situation.** Boll. Soc. Sarda Sci. Nat., 29: 1-10.

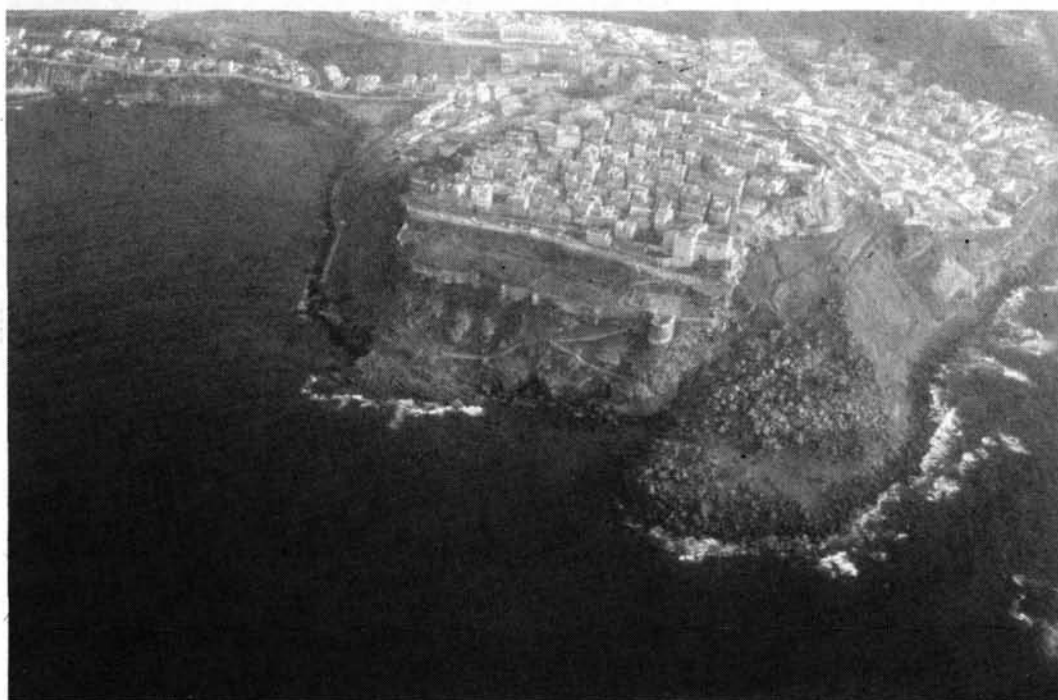
Foto 1 - Veduta aerea del promontorio di Castelsardo da cui appaiono evidenti i movimenti di frana che hanno interessato l'abitato.

Nel territorio dell'insediamento urbano di Castelsardo e della sua zona limitrofa sono stati riscontrati vari fenomeni di dissesto che hanno coinvolto i versanti a mare dell'insenatura fra P.ta Viuledda e il promontorio dove sorge il castello.

La seconda tipologia dei fenomeni franosi è localizzata nei versanti a mare costituiti da rocce di natura effusiva e piroclastica. Sia sul promontorio del borgo medioevale ma soprattutto sul promontorio di P.ta Viuledda si osservano due frane di tipo scorrimento rotazionale di rocce e terra particolarmente evidente lungo l'incisione della P.ta Viuledda dove ha dato luogo, lungo la linea di costa, ad una spiaggia costituita da grossi blocchi di roccia ignimbritica, mentre la parte più terrigena è stata asportata dalle correnti di deriva.

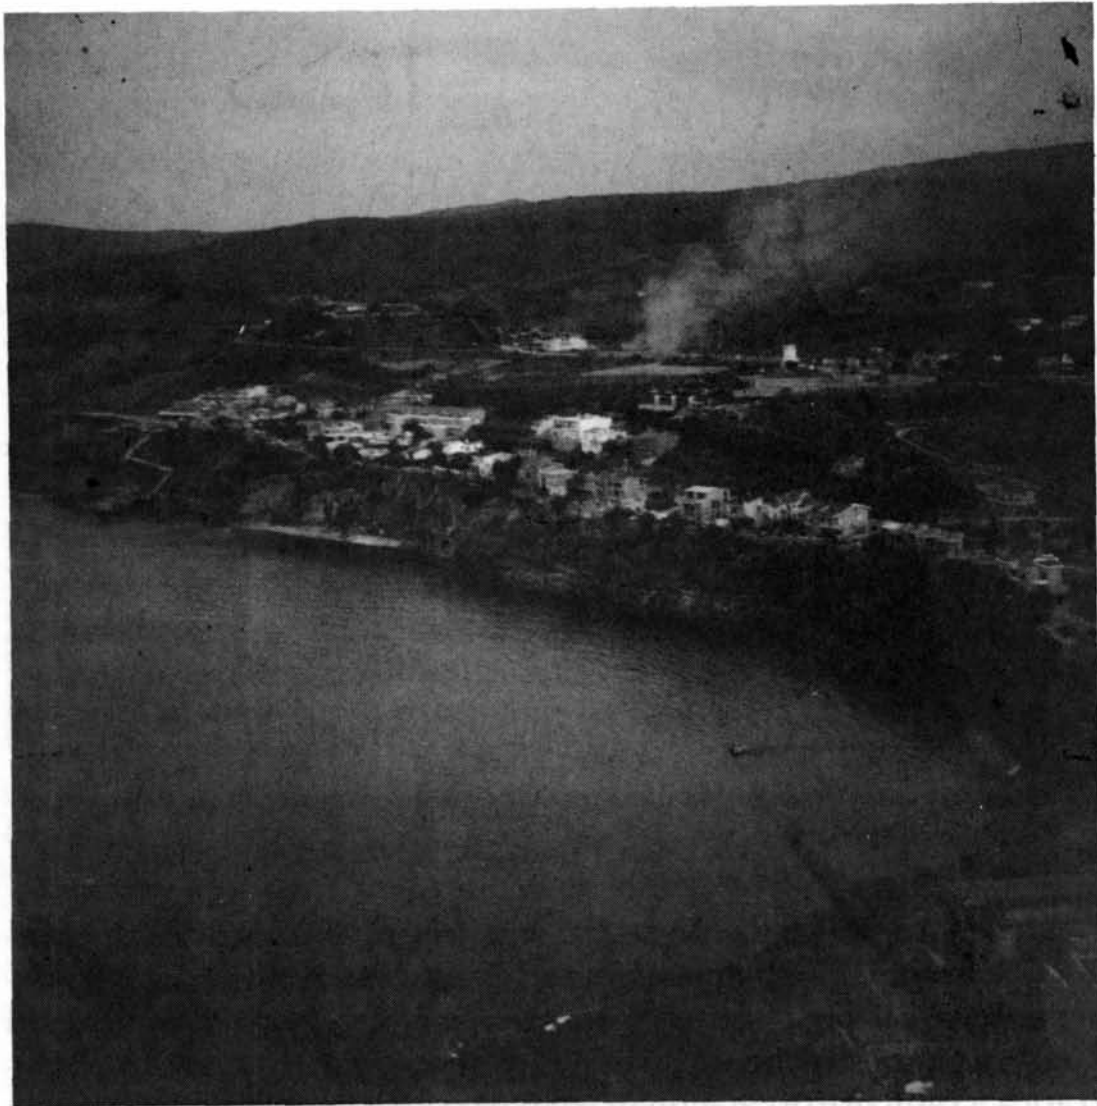
Foto 2 - I nuovi insediamenti, nella direzione di Sedini, si sono impostati sulla superficie olocenica delle eolianiti wurmiane. Quasi sul livello del mare si può osservare l'appoggio di queste ultime sul «lacustre miocenico».

Un'altra superficie subpianeggiante che mostra un debole pendio verso nord interrotto da una continua falesia, è visibile sopra le eolianiti wurmiane lungo la costa fra il promontorio di Castelsardo e la P.ta Viuledda oggi quasi interamente urbanizzata. Si tratta di una superficie «sospesa» legata all'evoluzione del versante che tramite un ruscellamento diffuso ha uniformato la morfologia preesistente su queste dune fossili determinando spesso, sulla parte sommitale, un orizzonte carbonatico assimilabile a un *calcrete*. La formazione di queste superfici è naturalmente legata a momenti in cui la linea di costa doveva trovarsi lontano dall'attuale. Ciò è testimoniato dal fatto che il pendio esistente su queste superfici non si

Nella parte occidentale della baia, in prossimità dell'antico borgo di Castelsardo, si può osservare l'appoggio delle eolianiti wurmiane sul substrato tufaceo. Il contatto è suborizzontale e la superficie di
