Kis vízfolyások és vízgyűjtőterületeik problémája az EU Víz Keretirányelv tükrében

Kutatási zárójelentés

OTKA T 042646

Összeállította: dr. Bardóczyné Székely Emőke

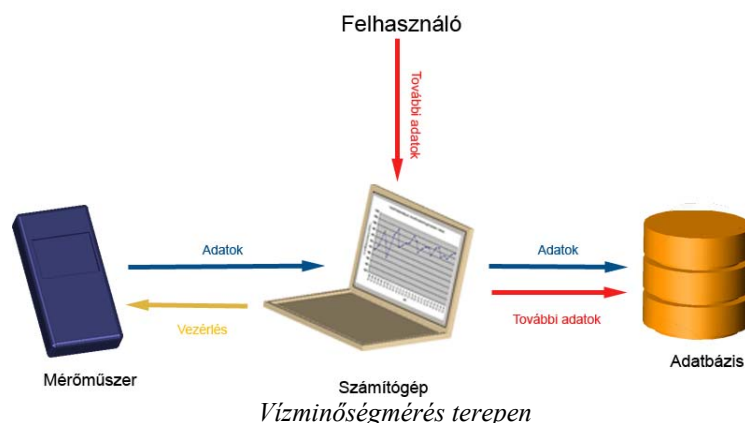
A WTW vízminőségi mérőműszer (szintén jelen kutatásból vásárolt) folyamatos, 15-20 perces terepi mérésre történő alkalmazását, az adatok adatbázisba gyűjtését ma már a fenti ábra szerint végezzük a hallgatói kutatócsoporttal.

Az 1. és 5. célkitűzés szerint a terepi mintavételek folytatódtak. Új elemként jelent meg, hogy a patakoknál mérőpontként huzamosabb időn keresztül gyűjtött adatok egy adatbázisba kerültek. A mérési adatok feldolgozás után adatsor, vagy grafikon formában elérhetőek. Az adatbázis mérési eredményeinek illesztését tervezzük az egyes szakterületek eredményeire, esetleges összefüggéseket keresve, valamint a nemzetközi együttműködés ilyen igénye esetén online webes felület létrehozását valósítjuk meg.

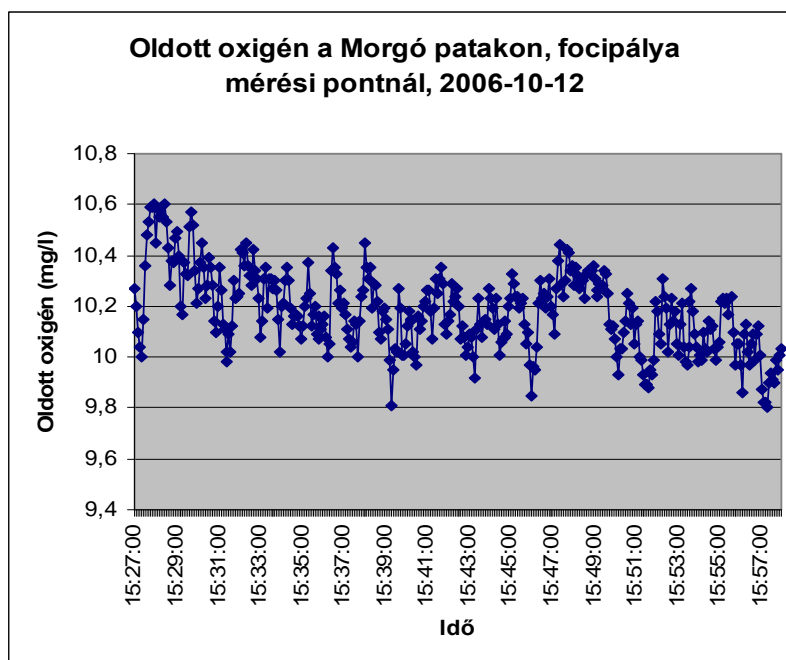
Vízminőségmérő műszer által szolgáltatott adatokat grafikon formában dolgozzuk fel

Megjegyzendő, hogy a kutatásból vásárolt vízminőség mérő műszer igen jól használható a terepi munkában, egy védett helyen kitelepítve naprakész információkkal szolgálhatna a patak vízminőségét illetően.
