To cite this document: Ahizoun, Mohamed and Maire, Eric and Haida, Souad and Darrozes, José and Probst, Jean-Luc (2009) *Estimation des changements de la ligne de rivage de la zone côtière sablonneuse de Kénitra au Maroc*. AFRIQUE SCIENCE, vol. 5 (n° 2). pp. 184-198. ISSN 1813-548X

Estimation des changements de la ligne de rivage de la zone côtière sablonneuse de Kénitra au Maroc

Assessment of shoreline changes of the sandy coastal zone at Kenitra, Morocco

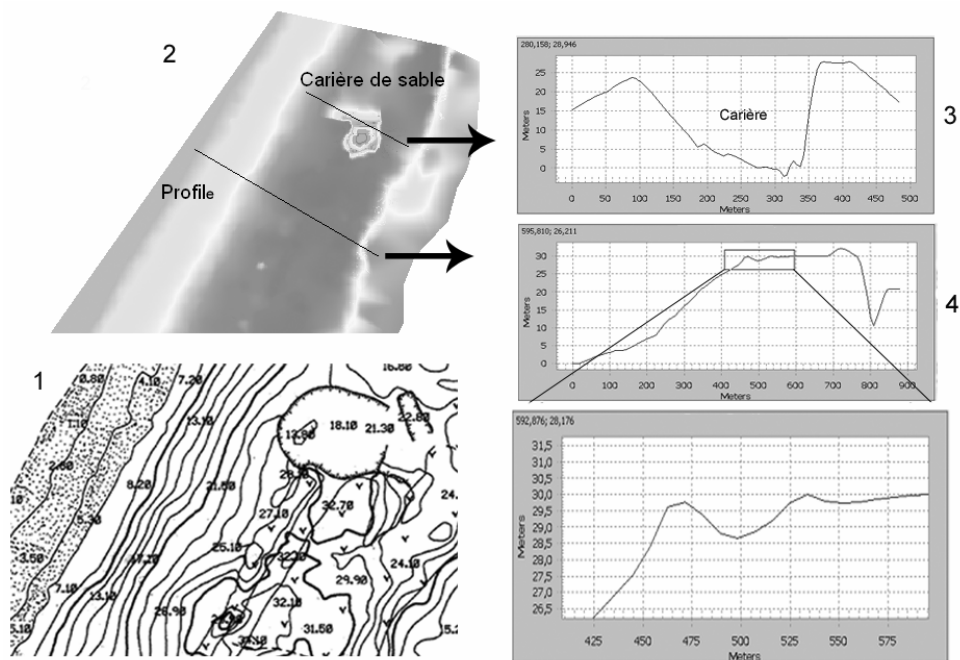
Figure 3 : Résolution décimétrique du Modèle Numérique de Terrain.

1 : Restitution aérienne ; 2 : MNT correspondant ; 3 : Profil d'une carrière de sable ; 4 : Zoom présentant la résolution du MNT au dixième de mètre.

L'estimation du volume de sédiments, érodé ou accumulé naturellement est basée sur la réalisation d'un Modèle Numérique de Terrain (MNT) provenant de la restitution aérienne de 1993. Nous avons adopté une interpolation polynomiale du 5^e ordre avec une triangulation irrégulière de Delaunay pour transformer les courbes de niveau en une grille de valeurs altimétriques couvrant toute la zone d'étude. Le MNT ainsi obtenu a une précision en altitude de $\pm 0,1$ m et une précision planimétrique de $\pm 0,5$ m (**Figure 3**). Via les fonctionnalités du système d'information géographique, le volume sédimentaire s'obtient en mettant à jour les tables de données en dualité avec les surfaces accumulées ou érodées. En considérant une pente moyenne de 2° l'erreur des taux d'érosion a été estimée à ± 0.01 m.
