Comas Argemí et al. 2017. Revista Iberoamericana de Economía Ecológica Vol. 27: 71-84

Valoración económica del ecosistema del Arroyo Alamar en la ciudad de Tijuana.

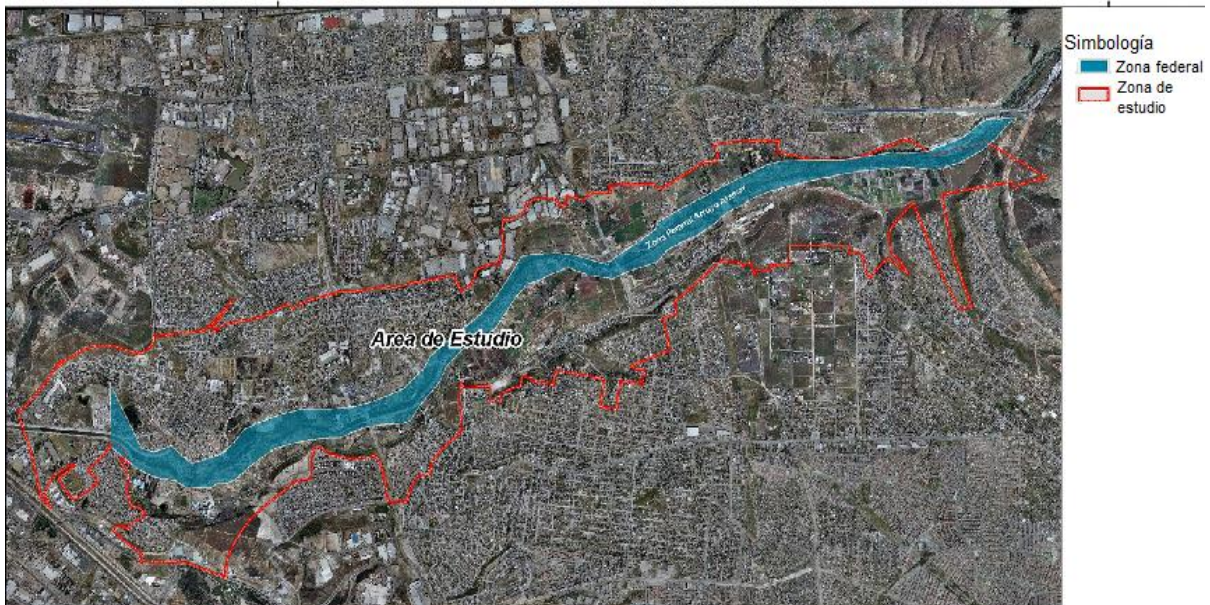
1: localización de zona de estudio

El territorio al cual se hace referencia y que constituye la zona de estudio del presente trabajo, es la parte terminal de la cuenca del arroyo Alamar, está comprendido dentro de los límites del sitio denominado Cañón del Padre y tiene una longitud aproximada de 9.8 Km. Sus linderos quedan definidos entre el punto conocido como La Bocina; donde desde mediados de los ochentas termina la segunda etapa de canalización del río Tijuana, con revestimiento de concreto; y el puente Cañón del Padre; situado en las cercanías de la caseta de cobro de la autopista Tijuana-Tecate. Las coordenadas de la zona de estudio (aproximadas debido a que la misma es una área irregular) son: latitudes: 32°30'44.76"- 32°32'31.68" N y Longitudes: 116°56'16.86"- 116°51'23.88" O (figura 1).

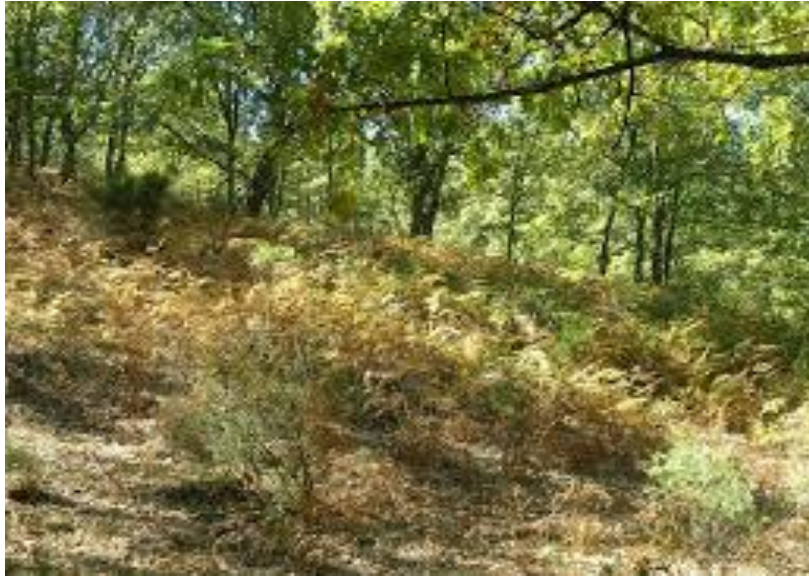
Figura 2: segmento de bosque ripario en zona de estudio.

Ambientalmente, como ya se señaló, el rasgo más notable en la zona lo constituye el segmento de bosque de galería o bosque ripario (figura N° 2), la única comunidad de este tipo que subsiste dentro de la mancha urbana de la ciudad de Tijuana, con excepción de un pequeñísimo segmento presente en Playas de Tijuana (Cañada de los Sauces). Se trata de un segmento de dimensiones importantes para la ciudad, alcanza alrededor de 3.5 km de longitud, 71.28 hectáreas (Implan, 2007). Adicionalmente, en la zona de estudio también se observan algunas masas fragmentadas de bosque ripario, en las secciones de proyecto de canalización 1 y 2, que en conjunto sumarían alrededor de otras 20 hectáreas (Rodríguez, García y Méndez 2012).

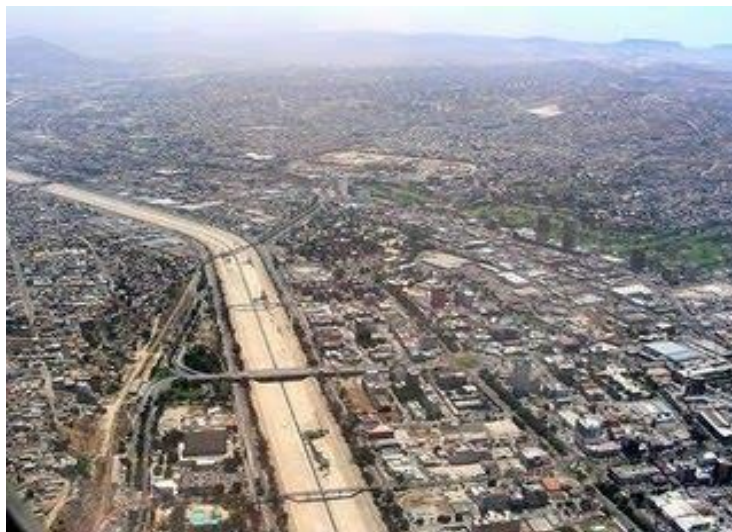
Figura 3: Canalización río Tijuana.Figura

persona (Martínez 2005). No obstante lo ya señalado y la importancia de la pérdida ambiental que supone la construcción de la canalización, no es este el único ámbito en el que resulta perjudicada la ciudad, la afectación urbana y social es más amplia y relevante: sí la canalización del Río Tijuana ya dividió a la ciudad en dos partes (ver figuras N° 3 y N° 4).
