Tre casi di miglioramento sismico, niente «formule magiche» si deve sempre partire dall'analisi caso per caso

Ingg. Corrado Prandi, Silvia Bonetti – Membri Sezione Norme, Certificazioni e Controlli in Cantiere Associazione ISI

Ing. Fabio Freddi – Consulente scientifico ISI – Ricercatore, Università di Warwick

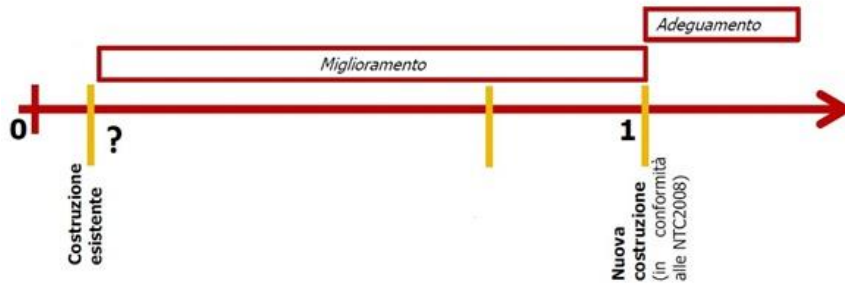
Semplificando, gli edifici di civile abitazione o le strutture produttive, definiti come ordinari progettati secondo la norma vigente DM 8 gennaio 2008 “Norme Tecniche per le Costruzioni”, rientrano, nella classe di rischio B. Gli edifici strategici (scuole, ospedali, strutture di emergenza, etc), realizzati con la normativa attuale hanno classe A+. Questo perché gli edifici strategici sono calcolati mediante azioni sismiche molto più severe, in quanto va assicurato il loro funzionamento anche e soprattutto in fase di emergenza. E’ possibile, per ipotesi, realizzare un edificio di civile abitazione in classe A+, qualora fosse desiderio del committente. Sarà però necessario utilizzare nel progetto azioni sismiche con tempi di ritorno molto lunghi e sostenere costi più elevati. E’ importante sottolineare che un edificio progettato correttamente e correttamente realizzato per azioni sismiche ordinarie – quindi in classe B- manterrà un buon comportamento e risponderà all’azione garantendo l’incolumità degli abitanti anche per azioni sismiche (accelerazioni) molto rare e più severe.

Se assumiamo pari a 1 il livello di sicurezza minimo di un nuovo edificio progettato con le odierne norme tecniche, la nostra costruzione esistente avrà probabilmente un valore di sicurezza compreso tra 0 e 1. Le NTC 2008 suddividono gli interventi migliorativi in due tipi:

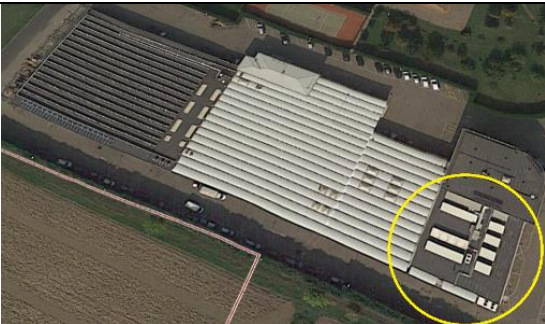
Immagine Edificio

Livello di conoscenza	di Erano disponibili: disegni esecutivi, certificati di laboratorio dei materiali, collaudo statico. Ulteriori accertamenti: riscontri dimensionali, prove con sclerometro e pacometro.		
Criticità	Manca di connessioni tra componenti prefabbricati e insufficiente armatura a flessione per alcuni pilastri		
Modello porzione del fabbricato

Il fabbricato oggetto di intervento è parte di un più ampio immobile industriale dal quale è indipendente strutturalmente, mancando elementi di unione tra le parti vicine ad esclusione di cedevoli lattonerie.

Grazie al reperimento degli elaborati del progetto originario, fu possibile riconoscere la presenza di fondazioni a plinto per pilastri rettangolari, questi portanti travi di banchina costituenti sostegno per travi trapezie a cassone di copertura, il tutto realizzato in cemento armato prefabbricato e limitando le connessioni tra i componenti al semplice appoggio.

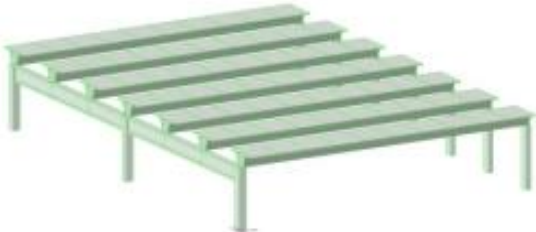
Modellazione ed Analisi	Sono state effettuate modellazioni agli elementi finiti ed analisi dinamiche lineari (modale con spettro di risposta), considerando accelerazioni derivate dallo spettro elastico della zona ridotto mediante un fattore di struttura $q = 1,5$		
Interventi di miglioramento previsti	di Gli interventi di miglioramento hanno comportato lavori relativi: <ul style="list-style-type: none"> • alla mancante o migliore connessione tra i vari componenti prefabbricati • ad un incremento della sezione di alcuni pilastri, • all'aumento della capacità delle travi di banchina in c.a. alle azioni orizzontali

Riconosciutane l'assenza, la prima fase dell'intervento riguardava la realizzazione di collegamenti tra i componenti prefabbricati, connettendo mediante tasselli chimici piastre metalliche opportunamente sagomate per seguire la conformazione dei manufatti; piastre e tasselli erano dimensionati, con semplici procedimenti di calcolo, per assorbire le azioni taglianti attivate dal sisma, senza modificare significativamente la rigidità flessionale della giunzione originaria.

In una seconda fase, in tempi più ampi, vennero imposte alla costruzione azioni orizzontali pari al 60% di quanto previsto dalla normativa vigente per fabbricati comparabili, riconoscendo l'inadeguatezza delle sezioni di alcuni pilastri e delle travi di banchina di luce maggiore.

Quanto ai pilastri ne vennero adeguate le sezioni alla richiesta, provvedendo ad inserire e connettere al corpo del pilastro esistente ulteriori armature metalliche, partendo già dal collare dei plinti di fondazione, comprendendole infine in un nuovo strato di calcestruzzo, con miscela ed attenzioni di getto idonei alla minimizzazione del ritiro.

Le travi di banchina prefabbricate di luce maggiore, frutto di una progettazione in tempi nei quali non era prevista l'azione del sisma, risultavano avere una sezione idonea per i carichi verticali, ma non per i carichi orizzontali previsti dalla normativa attuale; si ritenne pertanto di affiancare e connettere lateralmente alla trave in cemento armato un profilato metallico capace di assorbire le azioni orizzontali di progetto.

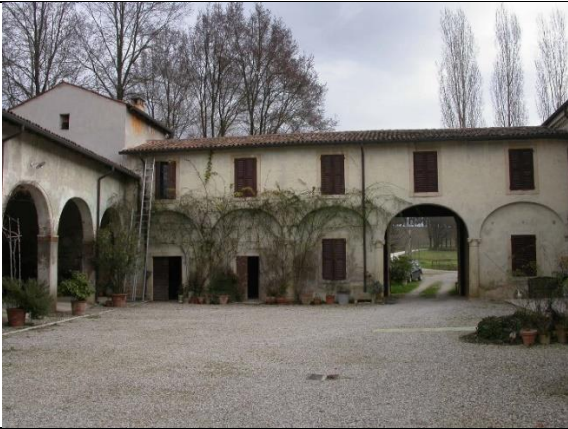
Immagine Edificio

Descrizione edificio	L'edificio in muratura parte di una corte quadrangolare, caratterizzato da una barchessa a due piani e torretta		
Criticità	Le criticità sono quelle tipiche degli edifici in muratura vetusta. Si sottolineano quindi rischi di fuori piano, ribaltamento pannelli murari e insufficiente resistenza in direzione trasversale		
Modello porzione del fabbricato

L'edificio in muratura interessa una parte di una corte quadrangolare, caratterizzata da una barchessa a due piani su tre lati e da un palazzo padronale. La barchessa venne cubata agli inizi del secolo scorso per ricavarne abitazioni ad uso dei lavoranti i terreni di pertinenza.

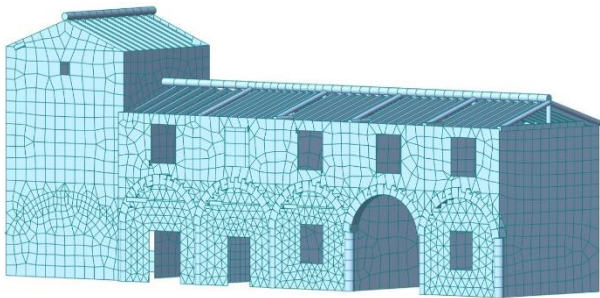
Modellazione ed Analisi	L'edificio è stato modellato con elementi shell, elementi truss ed elementi beam. Le analisi sono state condotte mediante analisi statica non lineare. Si è tenuto conto della non linearità del materiale		
Interventi di miglioramento previsti	L'inserimento di tiranti per impedire il fuori piano, l'incremento di rigidità in direzione trasversale e un rinforzo per le azioni nel piano e fuori dal piano degli elementi di tamponamento degli archi, consente agevolmente di raggiungere la capacità richiesta.

La proprietà è limitata ad una sola parte della barchessa, tuttavia è stato modellato per intero lato della corte quadrangolare fino ai punti in cui si è riscontrata discontinuità strutturale con gli edifici adiacenti. In questo modo è stato possibile valutare il comportamento globale dell'edificio comprensivo delle condizioni al contorno. In corrispondenza dei punti di discontinuità caratterizzati da semplice aderenza con gli edifici adiacenti, si sono inseriti vincoli con adeguata rigidità a compressione e trazione, che assicurano la congruenza e modellano in modo adeguato le condizioni al contorno.

L'edificio è caratterizzato da un buon comportamento rispetto alle azioni sismiche in direzione longitudinale, ma presenta importanti lacune nei confronti di azioni sismiche propagate in direzione trasversale. Localmente si assiste al distacco dei pannelli di tamponamento degli archi della barchessa. Nella parte posteriore a causa della irregolarità nella disposizione delle forometrie - dovuta a interventi diversificati nel tempo come la realizzazione nuove aperture muratura di aperture preesistenti – si riscontra un indebolimento della resistenza rispetto alle azioni nel piano.

Gli interventi di progetto prevedono l'inserimento di tiranti in direzione trasversale per evitare cinematismi di fuori piano nella parte posteriore dell'edificio; il rinforzo dei collegamenti degli elementi di tamponamento agli archi della barchessa per evitare distacchi rotazioni fuori dal piano con relativo rinforzo della resistenza a taglio degli stessi.

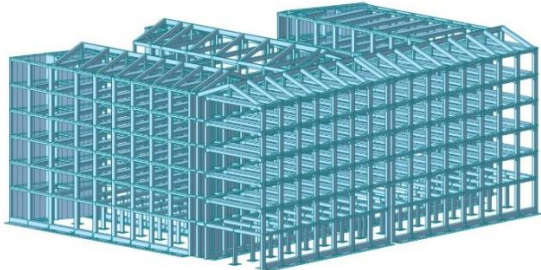
Descrizione edificio	Edificio a 6 piani in calcestruzzo armato risalente agli anni 70		
Criticità	In questo caso le analisi di Pushover manifestano una crisi della struttura e rotture fragili per taglio già per valori di PGA molto basse e tempi di ritorno di pochi anni.		
Modello porzione del fabbricato

Modellazione ed Analisi	Analisi Non Lineare Statica (Pushover)		
Interventi di miglioramento previsti	Si incrementa la resistenza a taglio e la duttilità dei pilastri del primo e secondo livello mediante adeguati placcaggi. Si inseriscono rinforzi in fondazione sui nodi con i pilastri.		
Classificazione	Classe IS-V	Classe PAM	Classe
Ante Intervento	E	F	F
Post Intervento	D	D	D

Il modello per l’analisi del fabbricato è stato realizzato con elementi beam ed elementi wall, le analisi sono state condotte mediante analisi statica non lineare secondo un modello a plasticità concentrata.

Le analisi di Pushover indicano come la prima crisi della struttura avvenga già per accelerazioni molto basse e tempi di ritorno di pochi anni, con una crisi impostante per taglio dei pilastri. I pilastri presentano quindi una scarsa resistenza alle azioni flessionali e trasversali ed è addirittura difficile costruire una curva di capacità, essendo importanti le criticità a taglio che si manifestano già con i primi step dell’analisi.

I pilastri verranno quindi rinforzati, a partire dalla fondazione, con una struttura a traliccio realizzata con profili a L posti sui 4 angoli ancorati al calcestruzzo mediante tasselli chimici.
