Informes de la Construcción
Vol. 65, 532, 465-470,
octubre-diciembre 2013
ISSN: 0020-0883
eISSN: 1988-3234
doi: 10.3989/ic.12.064

La cimentación por arquerías invertidas en el edificio histórico de la Fábrica de Tabacos de la Universidad de Sevilla

The inverted arches foundation of "la Fábrica de Tabacos", an University of Seville historic building

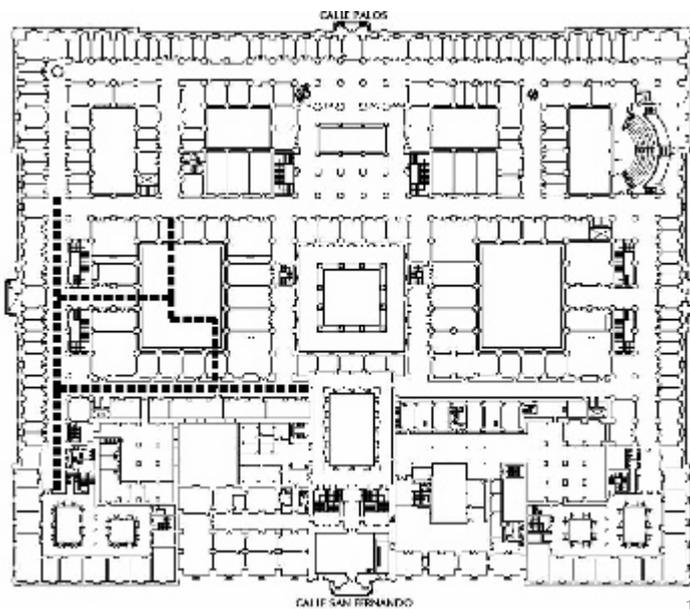
1. Plano de la Real Fábrica de Tabacos. Con línea de trazos se indica el trazado de las galerías ejecutadas.
(Dibujo de los autores)

Durante el año 2011, la Universidad de Sevilla ha iniciado las obras de ejecución de una serie de galerías subterráneas (Figuras 1 y 2), con un proyecto aprobado en su día por la Consejería de Cultura y el Ayuntamiento de Sevilla (4), enmarcado en las directrices que había establecido el Plan Director previamente redactado y tramitado ante dichos organismos (5). Estas galerías han profundizado hasta $-3,50$ metros y han permitido establecer cómo es la cimentación real que existe bajo el edificio, aún cuando se ha excavado sólo en una pequeña parte del mismo, dadas su modulación regular y su ejecución bajo la dirección de los mismos artífices (Figura 3).

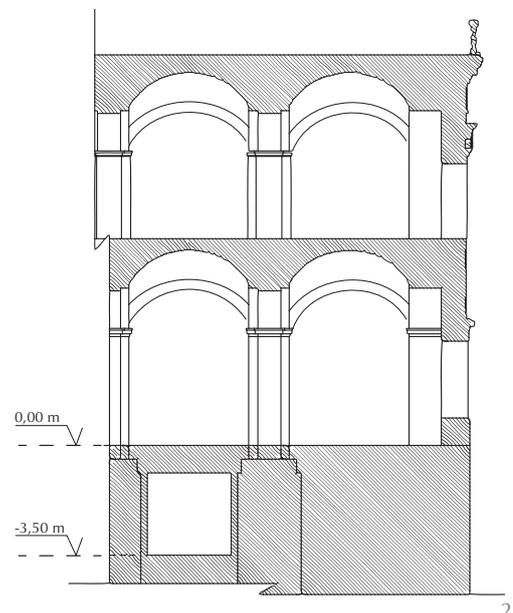
2. Sección del edificio de la Fábrica de Tabacos, en el que se indica la situación de la galería subterránea.
(Dibujo de los autores)

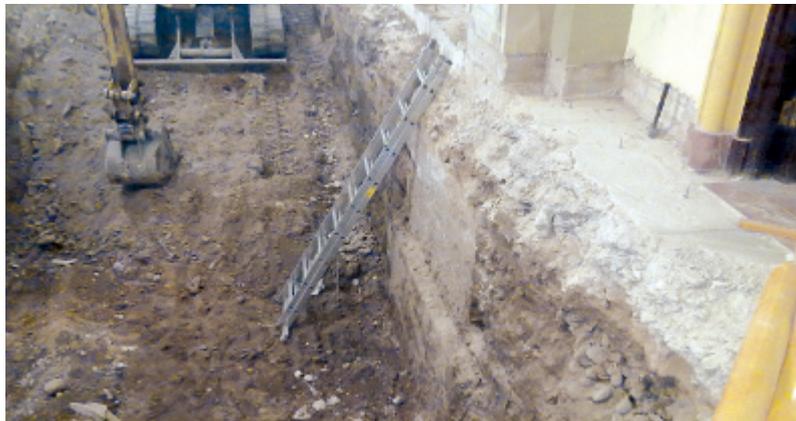
3

3. Ejecución de galería de instalaciones.

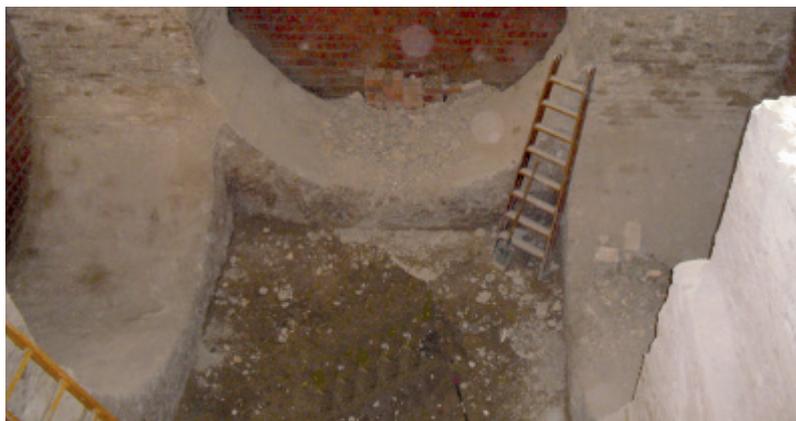
4

4. Fotografía de un módulo excavado, en el que se observan las arcaditas invertidas de cimentación.

de unas arquerías invertidas enterradas, las cuales conferían a la cimentación del edificio la apariencia de una estructura reticular, de gran superficie de apoyo y enorme fortaleza frente a posibles asientos diferenciales y movimientos sísmicos (Figura 4).

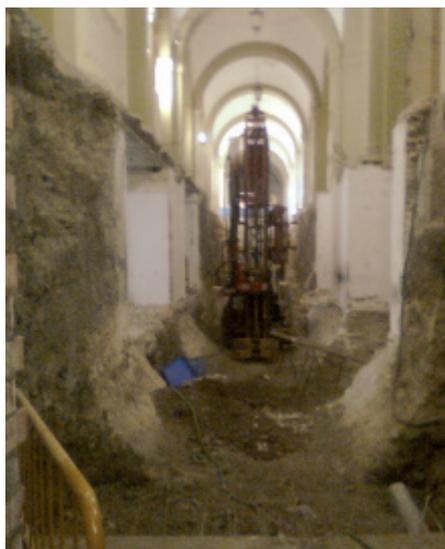
5

5. Máquina ejecutando el sondeo en una de las arquerías invertidas.

También se ordenó llevar a cabo un sondeo en la clave de uno de los arcos (6), para determinar su espesor y configuración, así como la naturaleza del terreno bajo las zapatas, su profundidad, y las características portantes del nivel de apoyo (Figura 5).

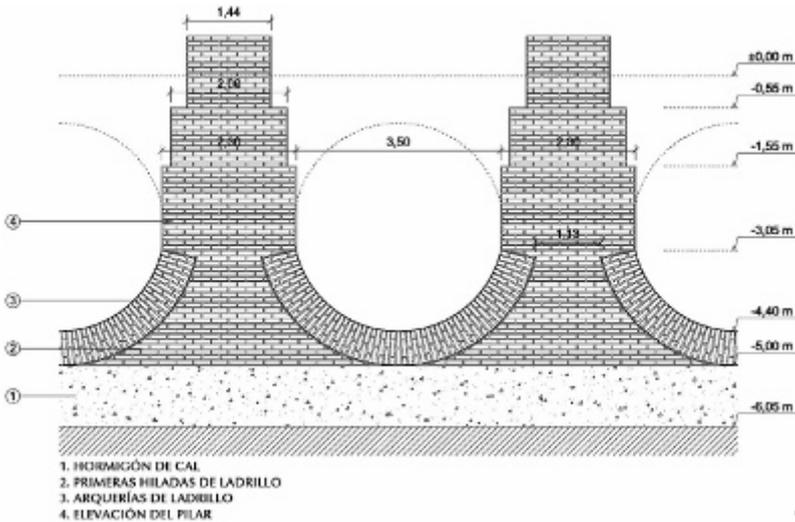
6

6. Alzado de un módulo de cimentación con arquerías invertidas. (Dibujo de los autores)

- a) Los arcos de ladrillo eran ligeramente rebajados, con un espesor de 60 cms. Tanto los pilares como la fábrica de ladrillo de las arquerías estaban apoyados en un cimiento corrido, ejecutado en hormigón ciclópeo de cal y canto, de sección rectangular de 2,30 m x 1,05 m. Los riñones de los arcos se habían hecho descansar en triángulos de fábrica de ladrillo aparejada, que conectaba los arcos con el citado cimiento corrido de hormigón (Figura 6).

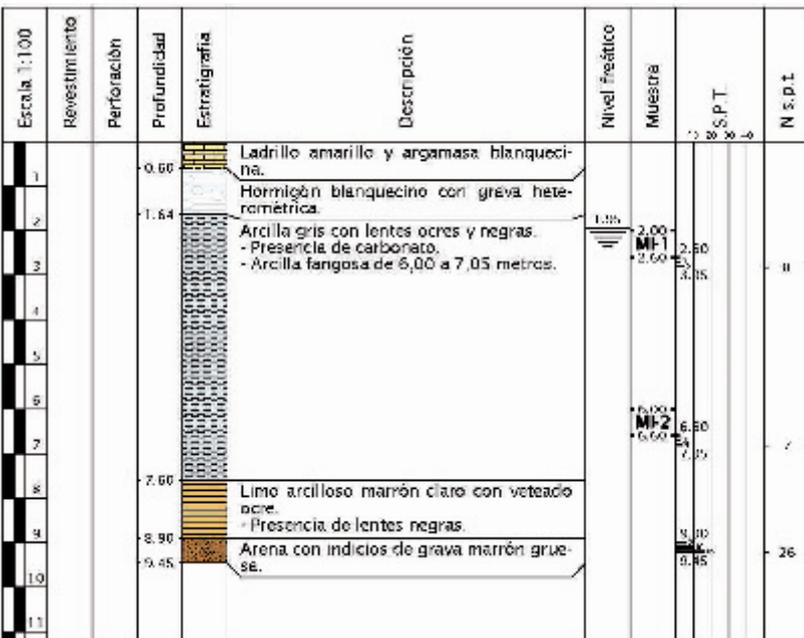
7a

7a. Sección geotécnica del terreno. Las cotas del sondeo toman como nivel 0 el intradós de la arquería, que está a cota real de -4,40 m. (Gráfico de Elabora S.L.)

- b) Según los ensayos llevados a cabo (Figura 7a), el terreno bajo la cimentación era de arcilla fangosa natural de color gris oscuro, en un manto de espesor de 7,60 m a partir de la cota -6,05 m, llegando por tanto a la cota -13,05 m. Este manto se describe en los ensayos como arcilla gris aluvial, de alta plasticidad y consistencia blanda, con resultado de 88,70 kPa de resistencia a compresión simple (Tabla 1), pudiendo calificarse como arcilla media según tabla D3 del CTE DB.SE.C. Por debajo de esta capa se encontraba otra de limos marrones y, bajo ellos, arena. Se adjunta asimismo cuadro de resultados del ensayo de corte del terreno e imagen de las secciones del corte a una probeta de terreno (Figura 8).

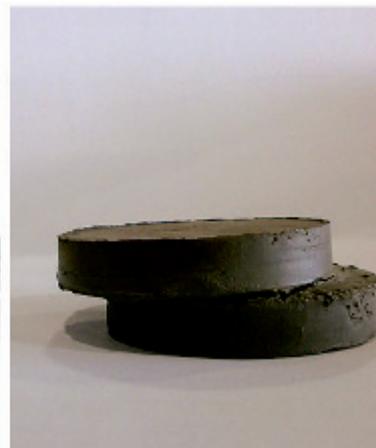
8

8. Resultados de ensayo de corte del terreno. Discos de arcilla extraída en el sondeo. (Tabla y Fotografía de Elabora S.L.)

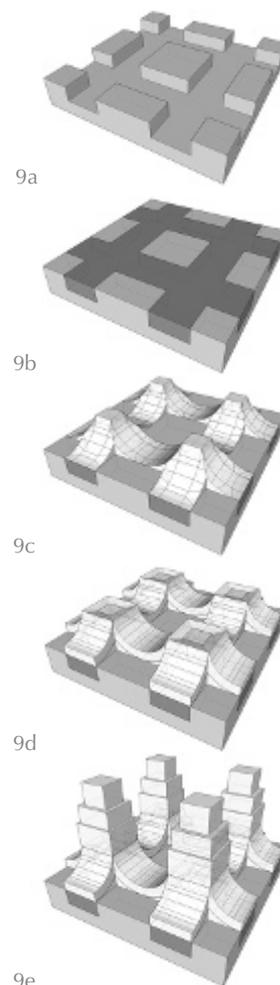
9a. Fase 1 de la cimentación del edificio.
 9b. Fase 2 de la cimentación del edificio.
 9c. Fase 3 de la cimentación del edificio.
 9d. Fase 4 de la cimentación del edificio.
 9e. Fase 5 de la cimentación del edificio.
 (Dibujos de los autores)

totalidad del solar hasta la cota de -3,05 m de la rasante actual. Desde esa profundidad de excavación, y ante la falta de resistencia del terreno, se excavaron de nuevo 1,95 metros más de profundidad en la totalidad de la planta, llegándose a la cota de -5,00 m bajo rasante. En este plano se excavó todavía una retícula de zanjas de 2,50 metros de anchura y 1,05 m de profundidad (Figura 9a), alcanzándose la profundidad final de -6,05 metros en el fondo de las zanjas. Se rellenaron estas zanjas con un hormigón de cal y canto (Figura 9b), quedando preparadas para la ejecución de los trabajos en fábrica de ladrillo.

b) Sobre los cimientos de hormigón, en los nudos de la cuadrícula, se labraron las pilas cuadradas de ladrillo, de 2,30 m de lado (Figura 9c), así como las fábricas de apoyo o encofrado de los futuros arcos (Figura 9d) ejecutadas como hiladas menguantes de fábrica de ladrillo, iniciándose posteriormente la ejecución de los citados arcos invertidos, de sección total de rosca, 2,30 x 0,60 metros, que ampliaban enormemente la superficie de apoyo del edificio, quedando acodados y empotrados en las citadas pilas (Figura 9e).
