Las bóvedas de la iglesia de Santa Cecilia de Espinosa de los Monteros (Burgos)

Rodolfo Gutiérrez-Solana Perea

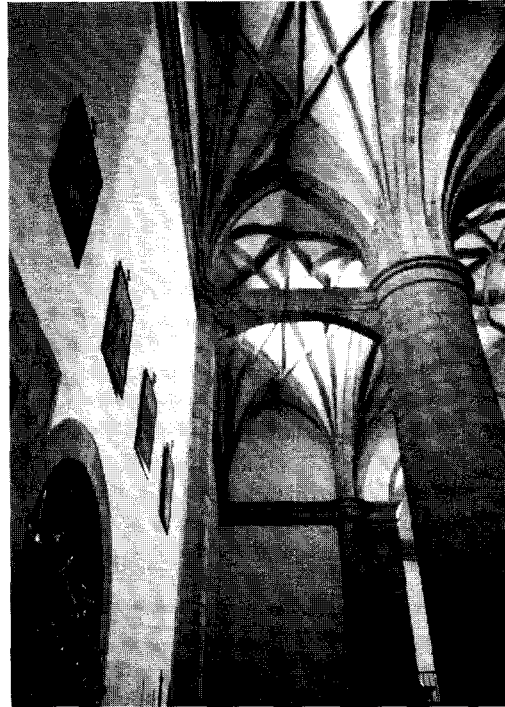
Foto 5

obras de consolidación, que parecen haber estabilizado la mayor parte del conjunto, salvo el tramo de los pies del lado Sur (foto 5) que aún continua desplazándose, pero en este caso es más por problemas de cimentación, al haberse realizado obras de ampliación en los sótanos de edificaciones muy próximas.
