Eksperimentel undersøgelse af Viking-forgasserens ildfaste materiale

ReTech-2004-1-(DA)

Rapport no. ReaTech-2004-1-(DA)
Udgivelsesdato November 2004

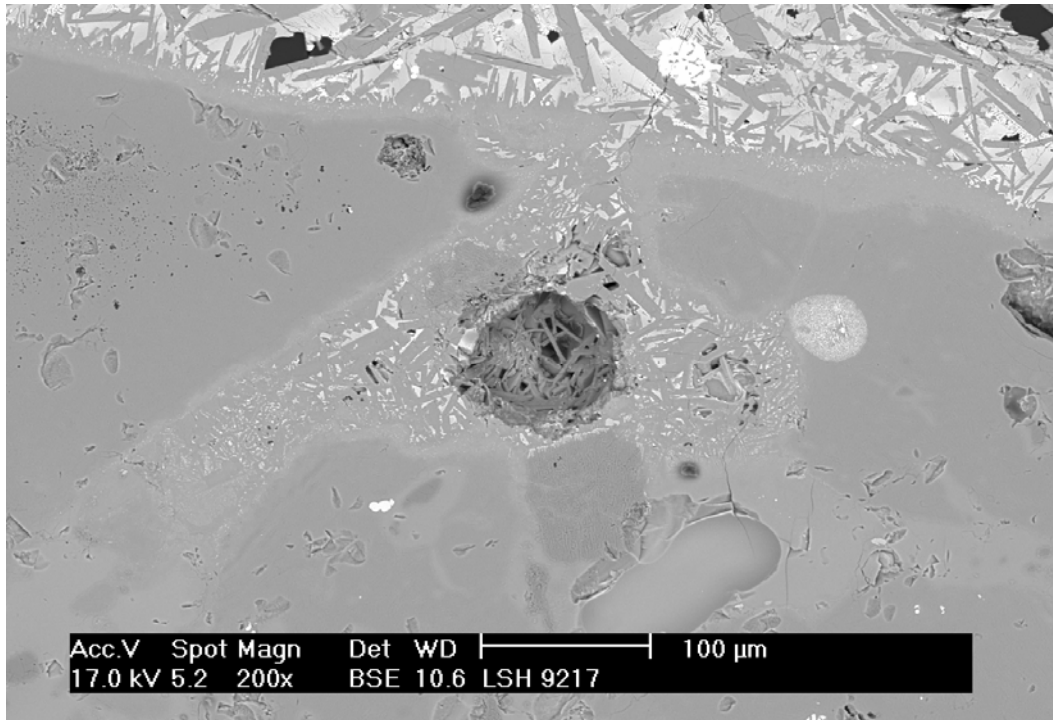
I Figur 5. og Figur 6 ses en dybereliggende pore placeret i klinkens anden overgangszone, zone C. Den lyse zone omkring porens overflade er af typen ”første overgangszone”, Zone A, som er rig på calcium. Dette antyder en vandring af calcium og jern til den varme overflade enten fra slaggen og igennem poren til støbemassens indre regioner eller fra det indre af støbemassen til porens overflade. Det store mørke relativt veldefinerede område lige under poren er et krystallinsk kvartskorn.

Figur 5. Fra prøven: "Afbreaket klinke". Dybereliggende pore i anden overgangszone (Zone C). Den lyse lamellerede zone tæt omkring poremundingen er af typen "første overgangszone" (Zone A), som er rig på calcium.

I den ”Afbrykkede klinke”, ses at der tæt på den meget varme slaggebelagte zone A, dvs. i zone C efterhånden blev dannet større porer, som destabiliserede materialet.
