Lokalitet nr. 219-3 Collstrupgrunden

Udredning vedr. forureningssituationen på og omkring grunden 1977 – 2009

Nielsen, Sanne Skov; Jakobsen, Rasmus; Kjeldsen, Peter

Sanne Skov Nielsen, Rasmus Jakobsen og Peter Kjeldsen
DTU Miljø, april 2010

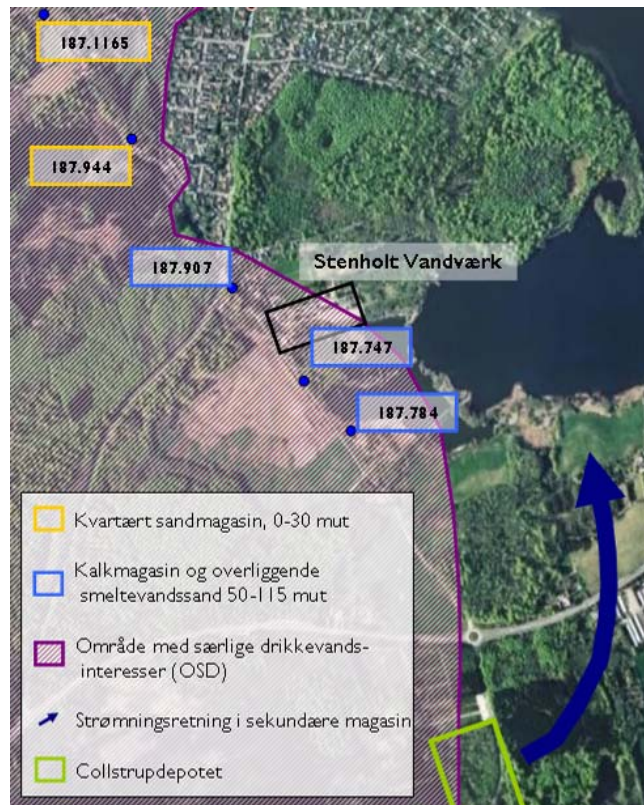
Figur 4.9: Aktive indvindingsboringer på Stenholt Vandværk og hvilke magasiner de indvinder fra (Hillerød Kommune, 2003).

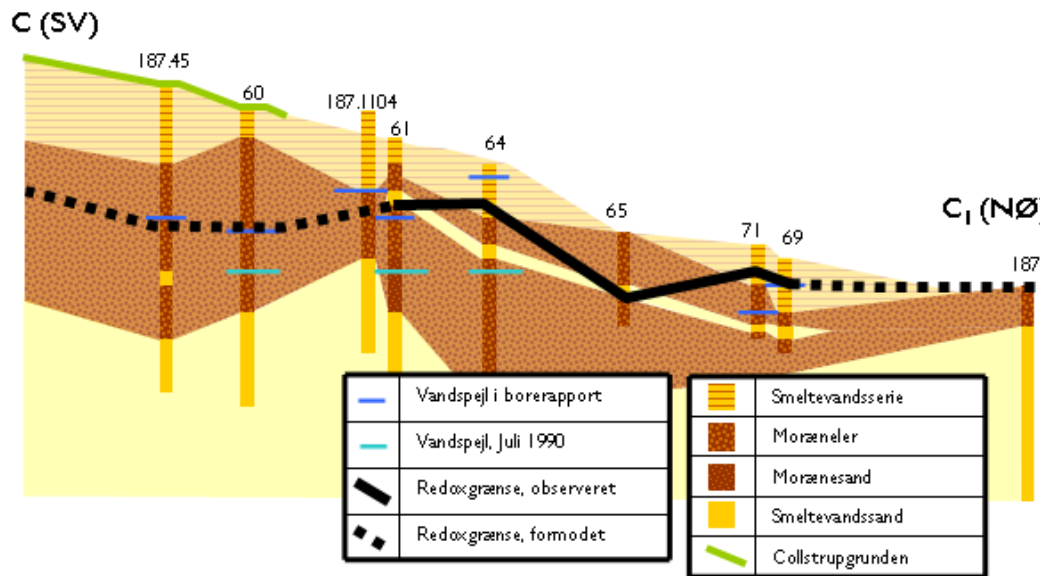
Figur 4.12: Redoxgrænse og vandspejl i tværsnit C

Redox grænsen er indtegnet i tværsnit C i figur 4.12 herunder. Redoxgrænsen under Collstrupdepotet ligger i ca. 10 meters dybde, mens den i området nord for grunden ligger noget højere, i 1-2 meters dybde. Længere mod nord i det artesiske prægede område vil redoxzonen være at finde i jordoverfladen. Her strømmer anoxisk vand ud i grøfter og moseområder, hvilket ses af okkerforekomsten.

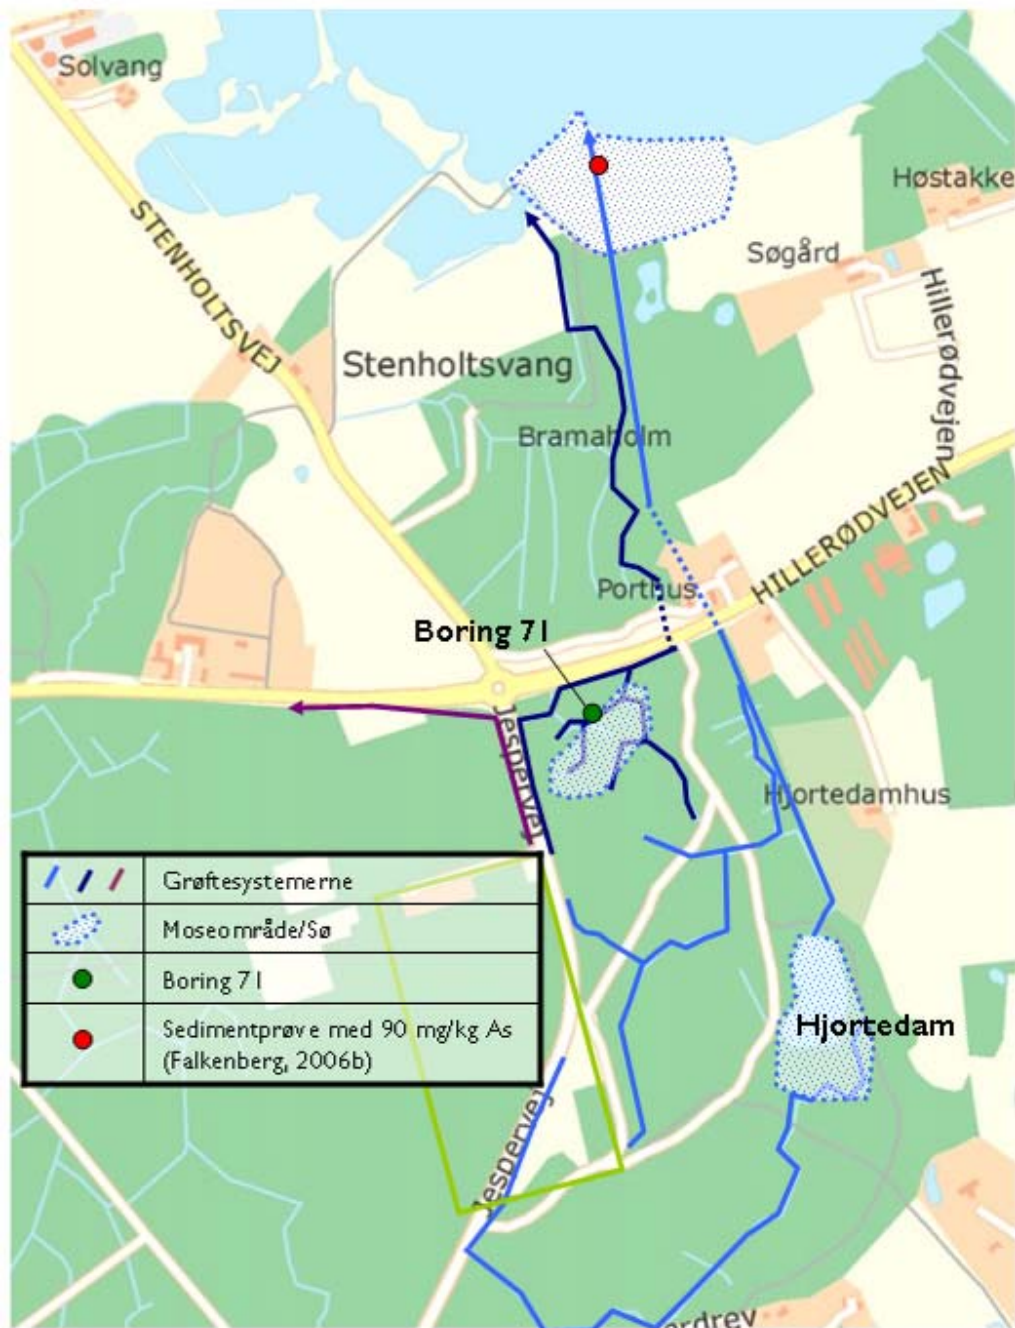
Figur 5.2: Oversigt over grøftesystemerne, der afvander Collstrupdepotet
