Plan for fiskepleje i tilløb til Aabenraa Fjord og Genner Bugt Distrikt 11, vandsystem 46a-58

Plan nr. 16-2012
Af Hans-Jørn Aggerholm Christensen

Faglig rapport fra DTU Aqua, Institut for Akvatiske Ressourcer, Sektion for Ferskvandsfiskeri og -økologi, nr. 16-2012.

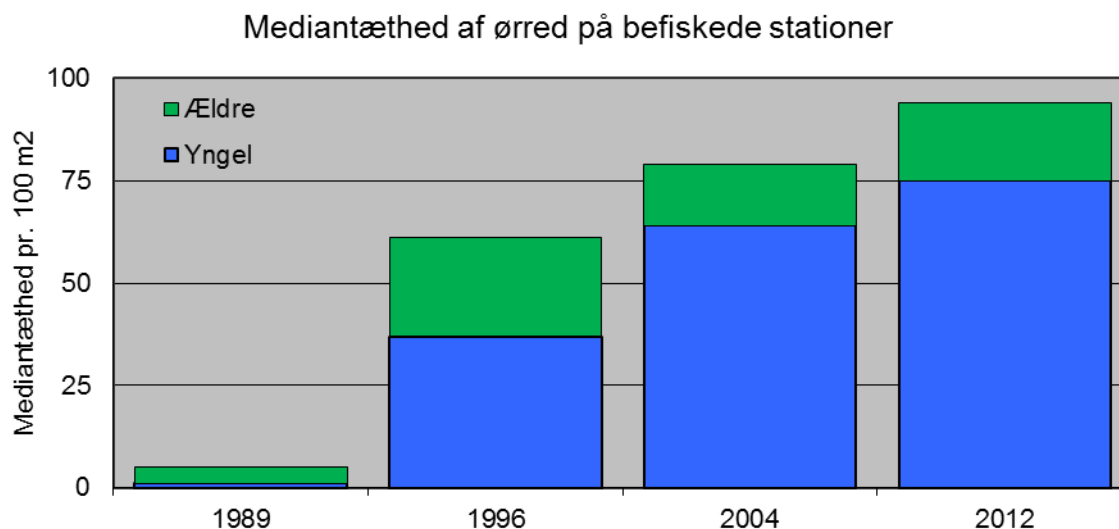
Figur 2. Udvikling i mediantæthed af ½-års og ældre ørreder på de befiskede stationer med biotopskarakter 1-5.

Der er sket en nedgang i den gennemsnitlige yngeltæthed, fra 112 stk./100 m² i 2004 til 94 stk./100 m² i 2012 (tabel 3). Tilsvarende er medianværdierne (figur 2) i samme periode ændret fra 64 stk./100 m² til 75 stk./100 m² (tabel 3). Selv om der er fundet en mindre nedgang i den naturlige reproduktion, er denne dog fortsat på et meget højt niveau.

Den gennemsnitlige tæthed af ældre ørred er øget fra 24 stk./100 m² i 2004 til 36 stk./100 m² i 2012. Medianværdien er tilsvarende øget fra 15 stk./100 m² til 19 stk./100 m².
