Passage for ål ved dambrug og kraftværk i Gudenåen og Kongeåen

DTU Aqua-rapport nr. 259-2012
Af Michael Ingemann Pedersen
og Niels Jepsen

DTU Aqua-rapport nr. 259-2012

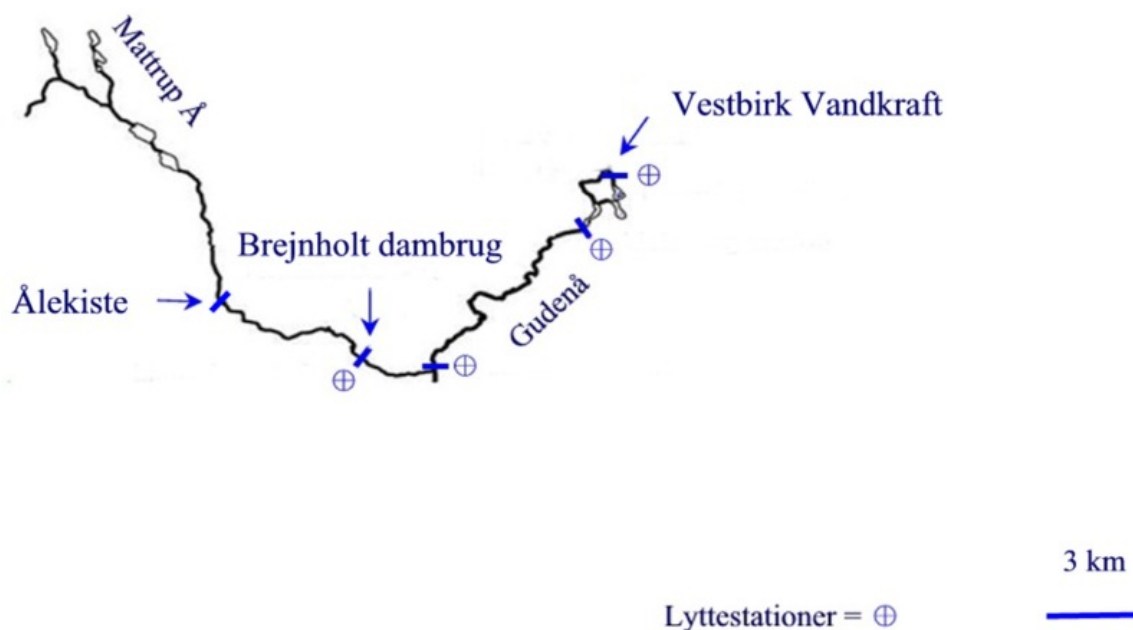
Figur 1: Kort over forsøgsområdet, med placering af lyttestationer, der strækker sig fra Ålekisten i Mattrup Å til Vestbirk Vandkraftværk i Gudenåen.

Gudenåen er 160 km lang og har et vandløbsopland på 2631 km². Omkring 30 km nedstrøms Gudenåens udspring, Tinnets Krat, løber Mattrup Å til Gudenåen. Mattrup Å er 20 km lang med et vandløbsopland på 80 km². Mattrup Å har udspring i Torup sø (19,5 ha) hvorfra åen løber ned til Halle sø (34,9 ha), gennem Stigsholm sø (20,7 ha) og videre indtil den møder Gudenåen. I undersøgelsesperioden var der to opstemninger i Mattrup Å; den ene ved Mattrup Gods og den anden ved Brejnholt dambrug. Opstemningen ved Mattrup Gods danner en lille Møllesø (~ 1ha) og i søens afløb kan åens vand ledes gennem en ålekiste og en modstrømstrappe beregnet til laksefisk. Forsøgsområdet starter nedstrøms ålekisten i Mattrup å og ender ved Vestbirk Vandkraftværk (Figur 1).

I forsøgsområdet blev der opstillet automatiske lyttestationer (ALS) (Figur 1) som bestod af antenne, modtager og datalogger, der registrerer og lagrer tidspunktet når en mærket fisk passerer stationen. De fire lyttestationer blev opstillet; 1) umiddelbart opstrøms Brejnholt dambrugsopstemning, 2) ved Mattrup å's udløb i Gudenåen, 3) umiddelbart opstrøms Vestbirk Vandkraftsøer og 4) nedstrøms vandkraftsøerne i indløbskanalen ved Vestbirk Vandkraft. En femte lytte station blev opstillet i omløbsstryget ved Vestbirk Vandkraft, men denne station kom aldrig til at virke tilfredsstillende pga. dårlige modtageforhold.

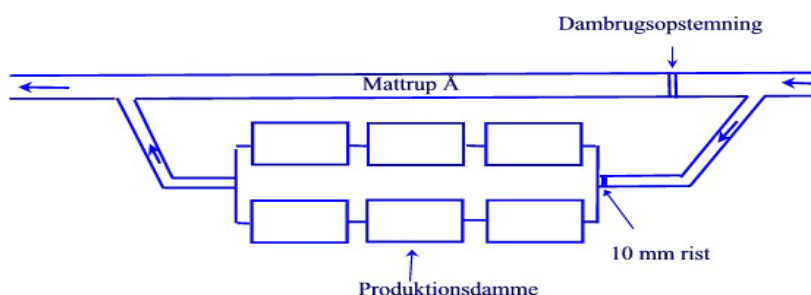
Figur 2. Principskitse (ikke målfast) over Brejnholt dambrug i undersøgelsesperioden 2003 og 2004.

Ved Brejnholt dambrug er åen opstemmet og en del af vandføringen ledes ind gennem dambruget. Indløbet er afgitret med en 10 mm rist (indtil 2005 var 10 mm lovkrav, dette blev da skærpet til 6 mm). Fiskene kan passere dambrugsopstemningen ved vandoverfald på opstemningen.

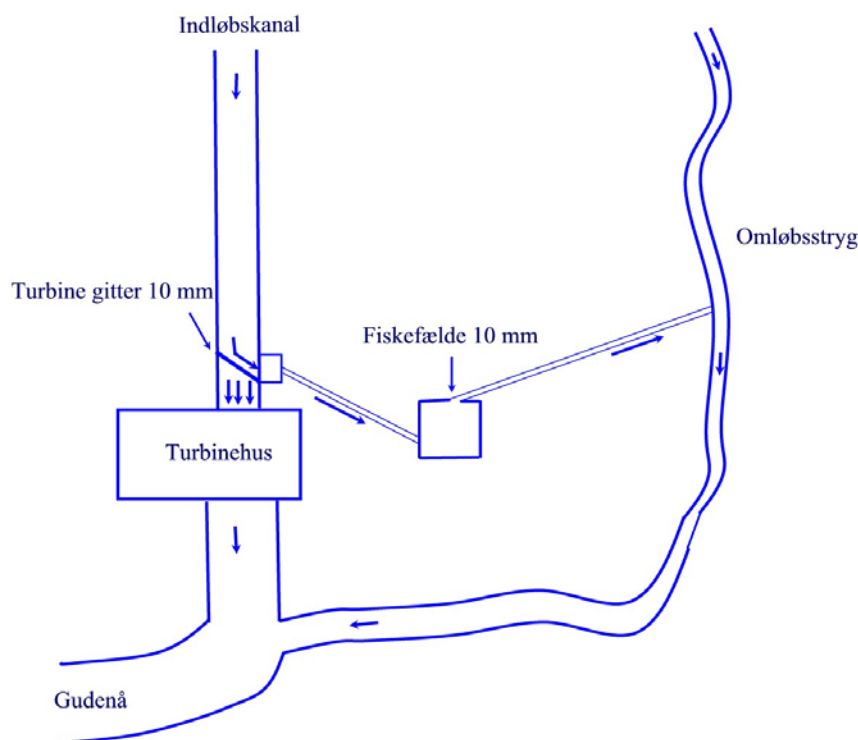
Figur 3. Principskitse (ikke målfast) af indløbskanal og omløb ved Vestbirk Vandkraftværk samt fiskefælde.

Ved Vestbirk vandkraftværk fordeler vandet sig ved at ca. 25 % af vandføringen føres via et omløbstryg uden om kraftværket og resten af Gudenåens vand føres til kraftværkets turbiner. Foran indgangen til turbinerne er der isat et skråtstillet gitter med 10 mm tremmeafstand, som skal forhindre bl.a. fisk i at komme ind til turbineskovlene. I forbindelse med gitteret er der etableret en fiskepassage som leder fiskene forbi vandkraftværkets turbiner og ud i et rør med en diameter på 50 cm, der ender i et betonkammer og derfra videre ud i Gudenåen med en vandføring igennem røret på 170 liter/sekund. Betonkammeret kan indrettes som en fiskefælde ved at isætte en motordrevet gittertromle med 10 mm tremmeafstand. Nedvandrende ål fanges i fælden og bliver registrerede og mærket med PIT-mærker hvert efterår fra august til december.

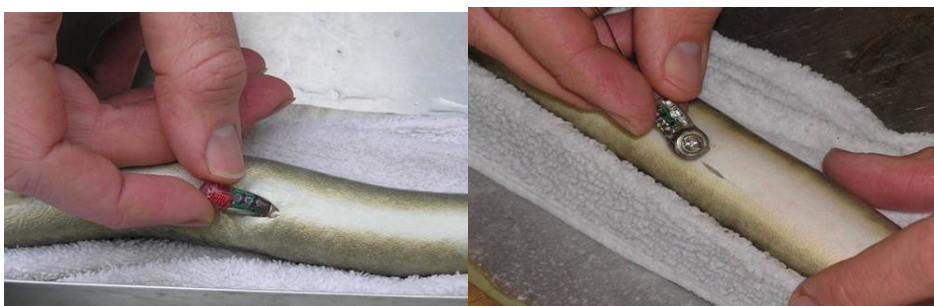
Figur 4. Telemetrimærker uden og med antenne indopereres i ålens bughule.

Ved mærkning blev ålene først bedøvet (Benzocain) og derefter blev en ATS radiosender af typen F1040 eller F1540 indopereret i bughulen (Figur 4) og operationssåret blev lukket med to separate sting af absorberbar sutur. Forskellen på de to mærketyper er at F1040 har en intern antenne med en leverandør garanteret batterilevetid på op til 80 dage. F1540 har en ekstern antenne med en

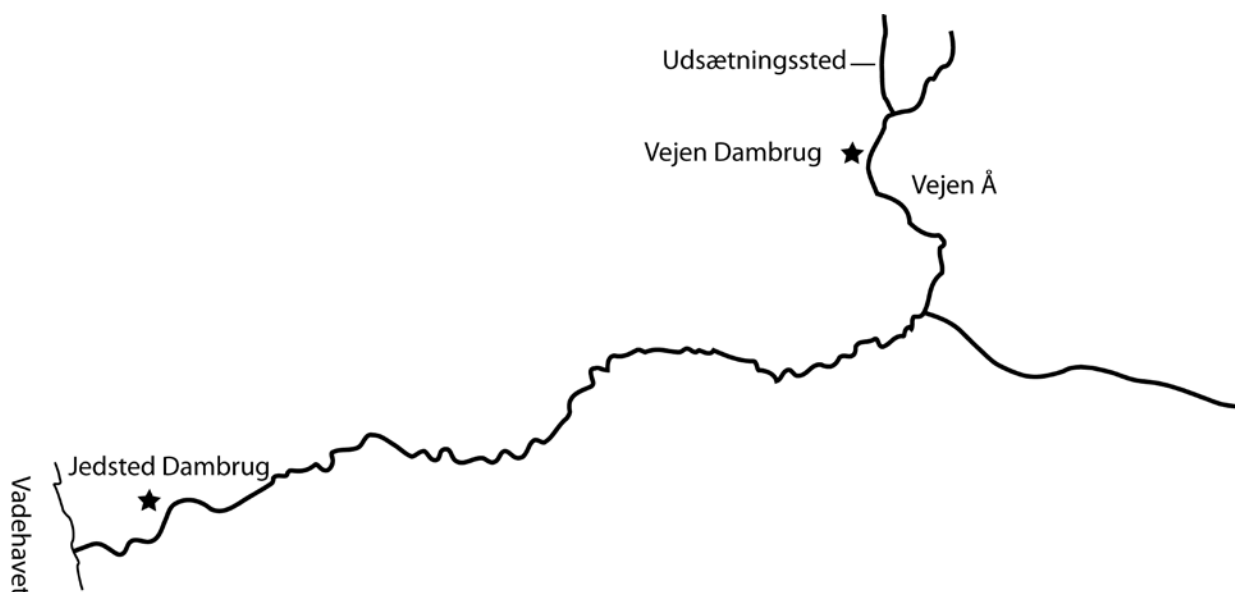
Figur 5. Kort over Kongeåen med angivelse af Vejen - og Jedsted Dambrug samt udsætningssted.

Kongeåen er ca. 70 km lang og har et opland på 446 km². Kongeåen har sit udspring sydøst for Vamdrup og løber til Vadehavet nord for Ribe. Efter få km løber Kongeåen sammen med Vejen Å. Få km fra Vejen å's udspring ligger Vejen Mølle Dambrug og 49 km længere nedstrøms ligger Jedsted Mølle Dambrug.

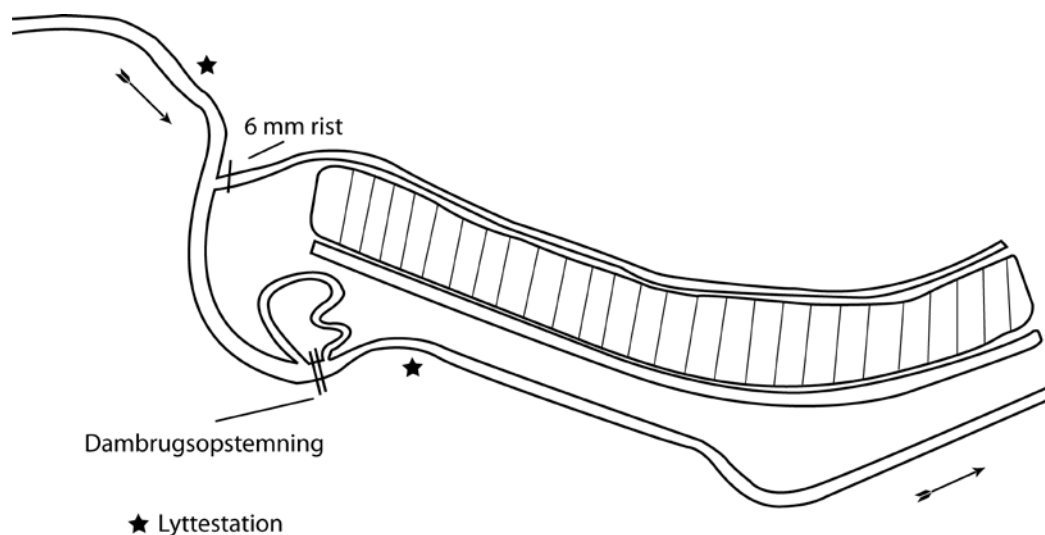
Figur 6. Principskitse (ikke målfast) over Vejen Dambrug i undersøgelsesperioden 2011-2012.

Begge dambrugs vandindtag fungerer ved, at vandløbet er opstemmet og åens vand ledes ind igennem dambruget. Der er installeret en 6 mm rist foran dambrugenes vandindtag. Nedstrøms vandrende fisk kan passere opstemningen ved vandoverfald eller gennem et omløbsstryg (Figur 6 og 7).

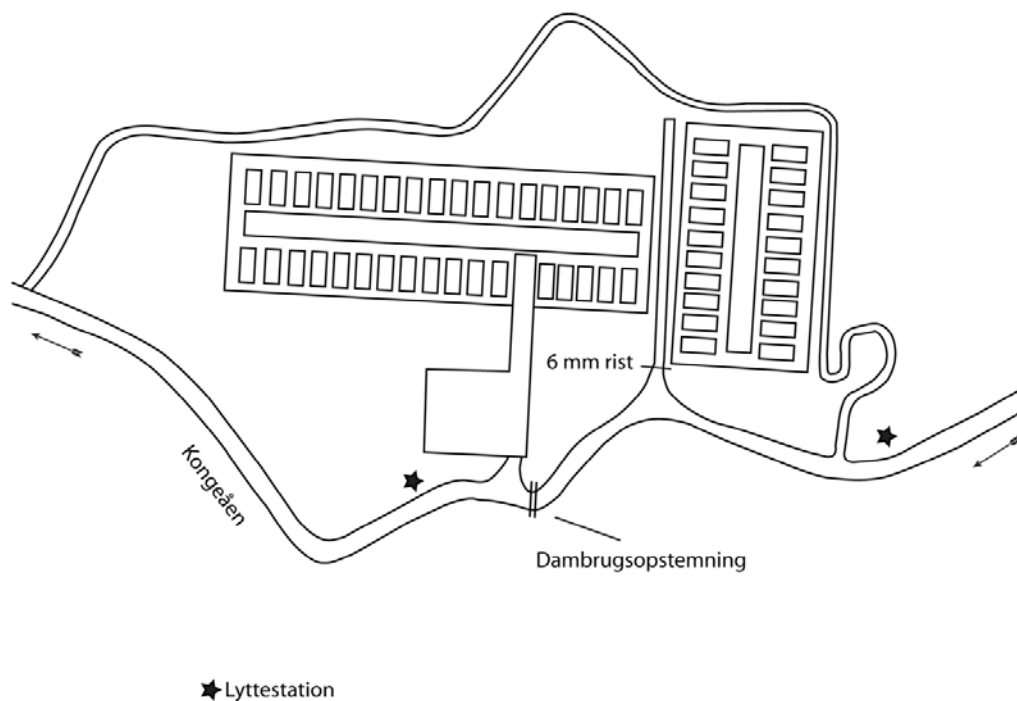
Figur 7. Principskitse (ikke målfast) over Jedsted Dambrug i undersøgelsesperioden 2011-2012.

Forsøgsområdet er 49,5 km langt. Det starter ca. 1 km opstrøms Vejen Mølle Dambrug til umiddelbart nedstrøms Jedsted Mølle Dambrug (Figur 7).

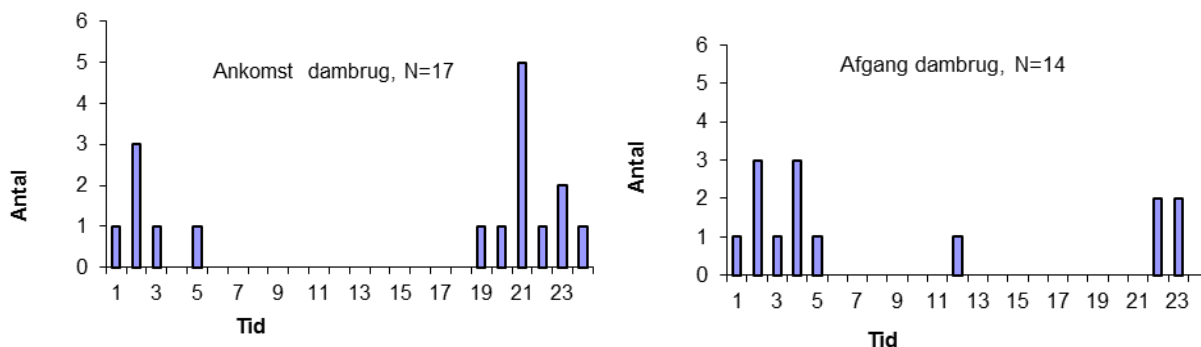
Figur 8. Blankålenes ankomst og afgangstidspunkt ved dambrugsopstemning på Brejnholt Dambrug. De 14 fisk, der vandrer ned gennem systemet og ender i ålefælden ved Vestbirk Vandkraft i 2004 ankommer efter mørkets frembrud mellem kl. 20.39 og 7.04.

Ålene vandrer fortrinsvis i den mørke del af døgnet. Bortset fra en enkelt ål som vandrer væk fra lytteudstyrets rækkevidde kl. 12 ankommer og forlader ålene dambrugsopstemningen mellem kl. 19 om aftenen og kl. 5 om morgenen (Figur 8).

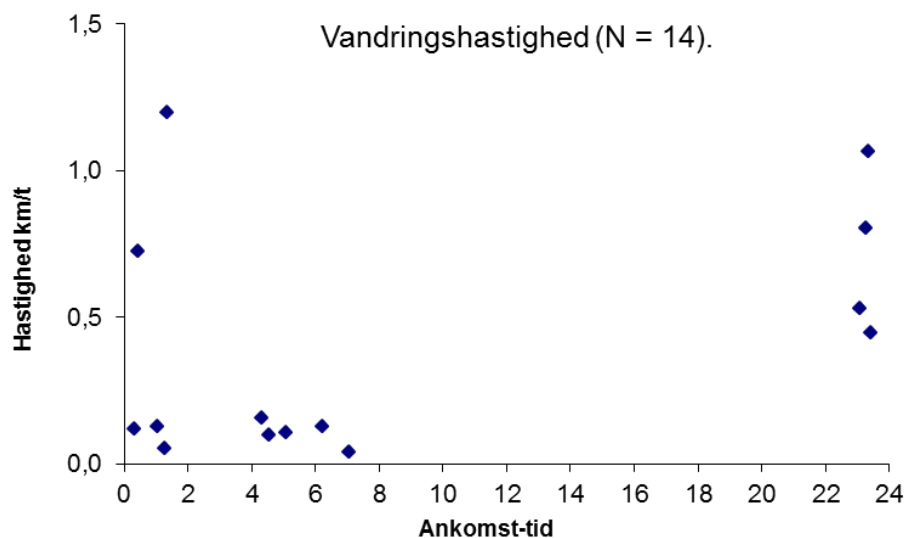
Figur 9. Vandringshastighed gennem Vestbirksøerne som funktion af ankomsttidspunkt til Vestbirksøerne.

Ål, der ankommer til søen tidligt på natten vandrer hurtigere igennem søen end de ål der ankommer sent mellem kl. 4 og 7 om morgenen (Figur 9).

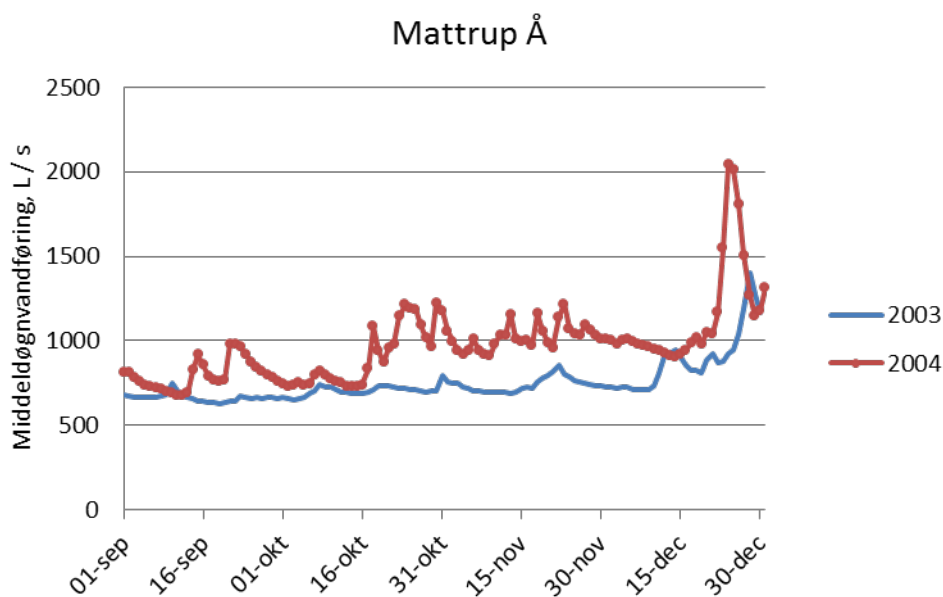
Figur 10. Vandføring i forsøgsperioderne målt i Matstrup Å ved Lillebro (st.21.32, ORBICON).

Andelen af fisk, der passerede opstemningen ved Brejnholt Dambrug varierede fra 56 % i 2003 til 82 % i 2004. Forskellen syntes begrundet i nedbørsmængden i undersøgelsesperioden (Figur 10) eftersom år 2003 var et relativt nedbørsfattigt efterår, og 2004 var et mere normalt år med hensyn til nedbørsmængde. Ved lav vandføring i åen har fiskene åbenbart ringe mulighed for at finde omløbet forbi dambrugsopstemningen. Det skyldes at dambruget tager en konstant mængde af åens vand ind på dambruget og kun det overskydende vand løber ud over dambrugsopstemningen. En generel adfærd for vandrende fisk er, at fiskene følger hovedvandstrømmen. Når der er lidt vand i åen løber næsten alt vandet ind på dambruget. Her bliver fiskene stoppet af en rist og må vende om og finde den mindre vandstrøm ud over opstemningen for at komme forbi dambruget. En enkelt fisk havde held (eller uheld) til at forcere risten i 2003 og endte inde på dambruget (Tabel 2). I et normalt nedbørsrigt efterår som i 2004 ledes der mere vand ud over opstemningen og fiskene har lettere ved, at finde vej forbi dambruget, men selv i det mere nedbørsrige efterår 2004 tager det tid for fiskene at passere opstemningen. Passage af opstemningen i efteråret 2004 varierede fra 7 minutter til 50 dage fra de enkelte fisk første gang blev registreret til de forsvandt ud af lyttestationens detektions felt (Tabel 4).
