Sjúklingatilfelli frá Tannlæknadeild Háskóla Íslands

Tannfylling

KOLBRÚN EDDA HARALDSDÓTTIR, VILHELM GRÉTAR ÓLAFSSON

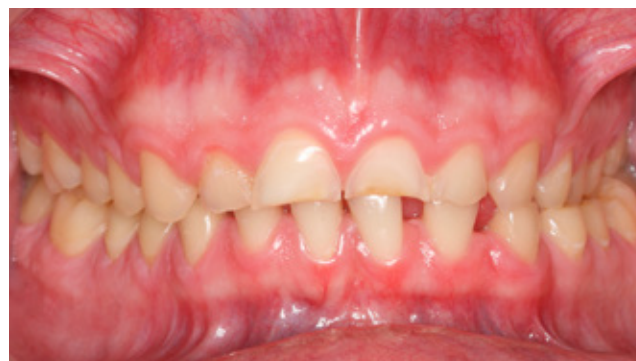
Mynd 1: Frammynd í upphafi meðferðar.

Sjúklingurinn, 23 ára karlmaður, kom til skoðunar á Tannlæknadeild Háskóla Íslands í nóvember 2016. Aðal umkvartanir voru kul og verkir í tönnum #36, #46 og í framtönnum efri góms. Hann var óánægður með útlit efri góms framtanna (mynd 1).

gráðu eða alvarleg eyðing á tönnum: #16, #14, #11, #21, #24, #26, #36, #46 (myndir 1 og 2).

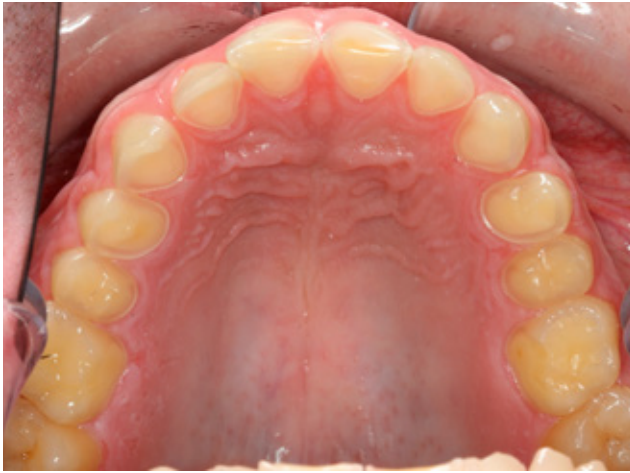
Mynd 2: Efri gómur við upphaf meðferðar.

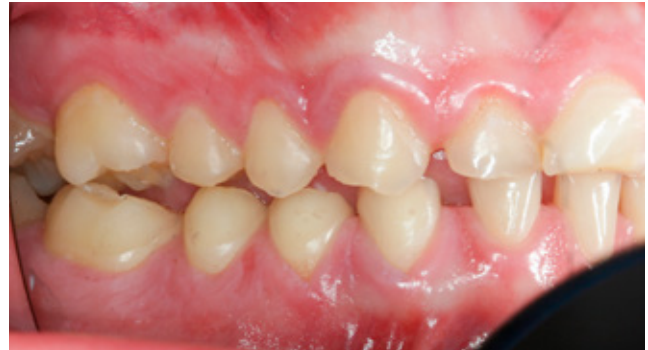
Mynd 3: Hægri hlið við upphaf meðferðar.

Tennur #16 og #46, #23 og #33, #24 og #34 eru í kantbiti, en #25 og #35, #26 og #36, #27 og #37 eru í krossbiti (myndir 3 og 4).

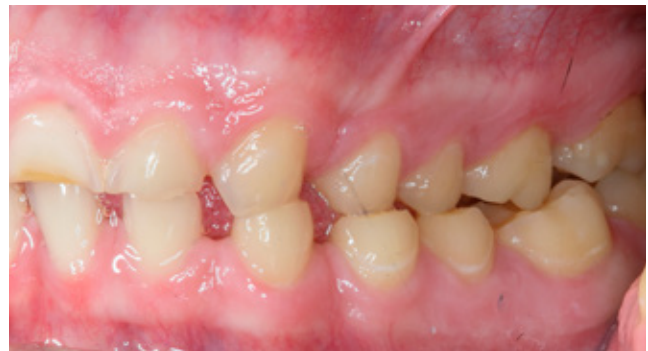
Mynd 4: Vinstri hlið við upphaf meðferðar.

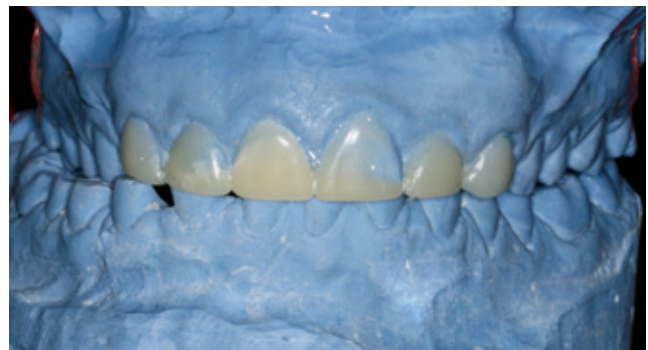
Mynd 5: Uppvöxun.

Uppvöxun var gerð fyrir framtennur efri góms (myndir 5 og 6). Silikonskinna var svo gerð eftir uppvöxuninni sem var síðan notuð til þess að byggja upp rétt form framtanna (mynd 7). Filtek Supreme XTE var notað við uppbyggingu framtannanna. Litur A3B var notaður til að byggja upp tunguflöt, litur A3D fyrir tannbeinsmassa og litur A3E fyrir varaflet. Hvert lag af plastblendi var ljóshert í 20 sekúndur. Við gerð allra framtannafyllinga voru tannbein og glerungur sýruættur í 15 sekúndur og OptiBond FL bindiefni (Kerr corp.) notað samkvæmt leiðbeiningum framleiðanda.

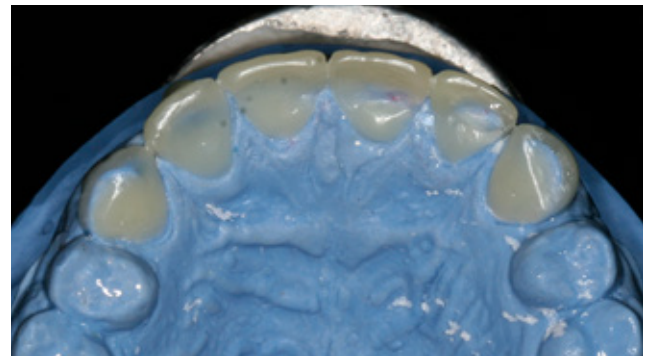
Mynd 6: Uppvöxun séð innanfrá. Mikilvægt er að afmarka tannabil mjög nákvæmlega við gerð uppaxana sem stýra eiga skinnugerð fyrir plastblendisuppbyggingar.

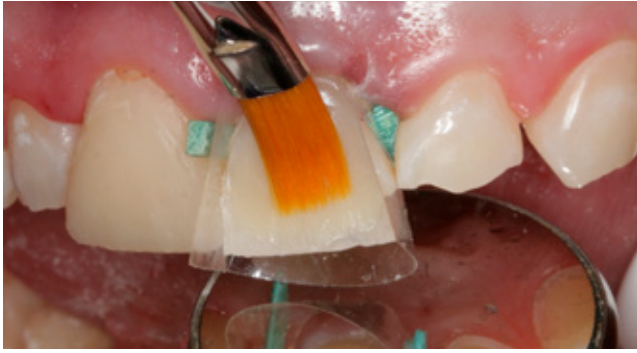
Mynd 7: Tannbeinsmassa (A3D) komið fyrir í hæfilegri þykkt. Skilið er eftir pláss fyrir glerungs-lit á varafleti.

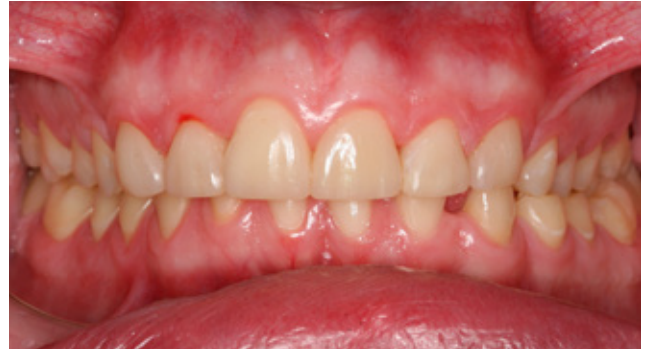
Mynd 8: Frammynd í lok meðferðar.

Ultradent) voru notuð til þess að mýkja mynstur og fá fram glans. Demanta pússningspasti (Diamond Polishing Paste, Ultradent) var síðan notaður í bursta til þess að skapa háglans án þess að eyða mynstri og einkennum (myndir 8-11).

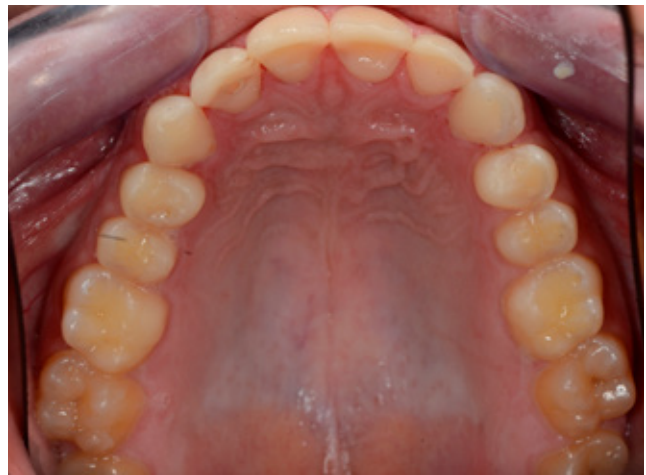
Mynd 9: Efri gómur í lok meðferðar.

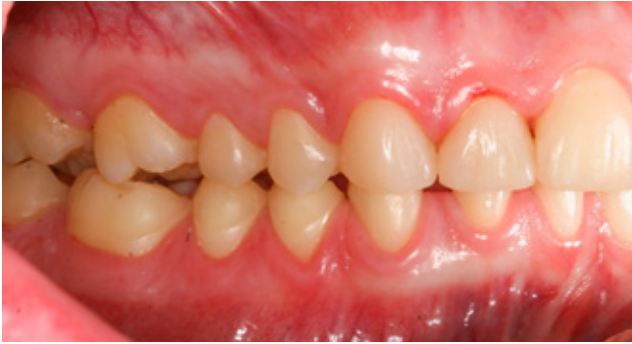
Mynd 10: Hægri hlið í lok meðferðar.

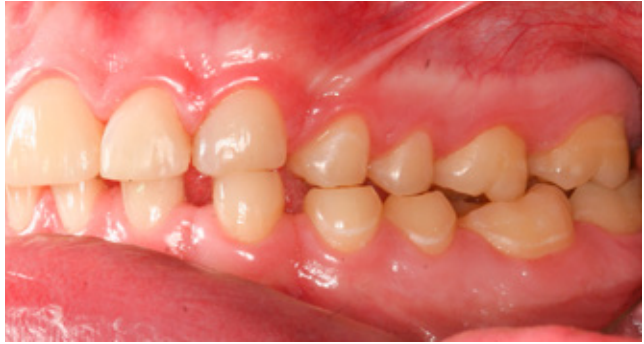
Mynd 11: Vinstri hlið í lok meðferðar.

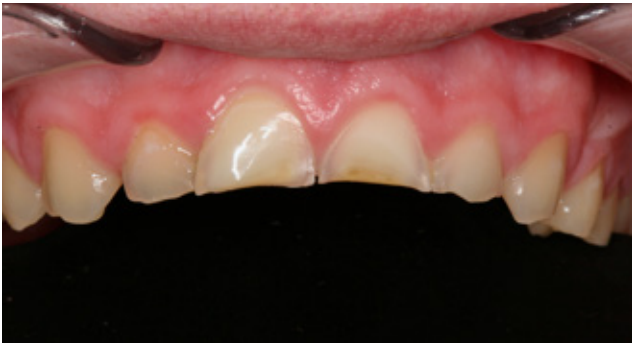
Mynd 12: Framtennur í upphafi meðferðar.

og fljótleg miðað við inngrípsmeiri tanngervasmíði ásamt því að gefa ásættanlegt útlit. Ókostir þessarar meðferðar eru hinsvegar þeir að hún er tæknilega krefjandi ásamt því að hún býður ekki upp á endingu sem jafnast á við smíðuð tanngervi. Inngrípsmeiri meðferð má hins vegar ávallt fara í síðar ef þurfa þykir (myndir 12 og 13)

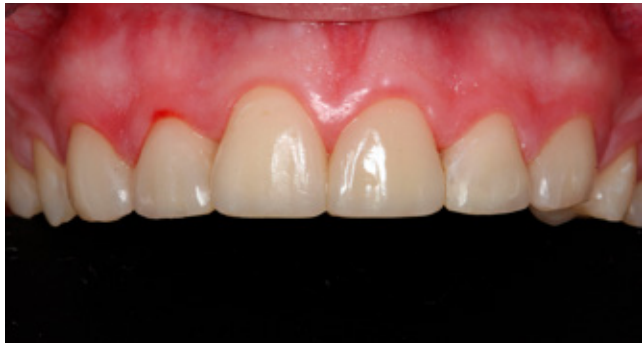
Mynd 13: Framtennur í lok meðferðar.
