8º Congresso Nacional de Mecânica Experimental
Guimarães, 21-23 de Abril, 2010

AVALIAÇÃO DE FERRAMENTAS PARA A FURAÇÃO DE LAMINADOS

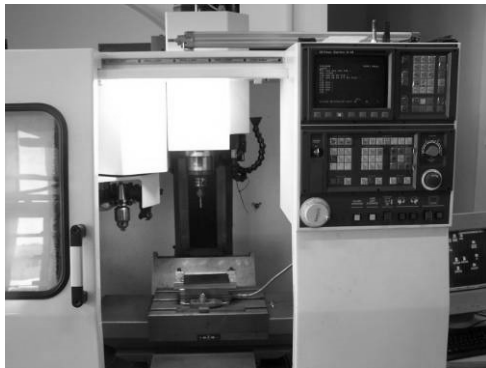
Os ensaios de furação foram realizados numa máquina CNC DENFORD Triac Centre com 3,7 kW de potência, velocidade de rotação máxima de 7500 rpm e velocidades de avanço de 0 a 2000 mm/min, Figura 4.

Durante a furação, a força axial (F_z) foi monitorizada através de um dinamómetro Kistler 9257B associado a um computador para recolha de dados. As placas foram furadas sem utilização de placa sacrificial colocada por baixo da zona de saída da broca o que proporciona um maior efeito de delaminação.

Figura 4 – Montagem experimental
