《研究ノート》

兵庫県南部地震〔1995〕における消防団の消火活動 ——神戸市長田区と芦屋市・西宮市の比較

要約

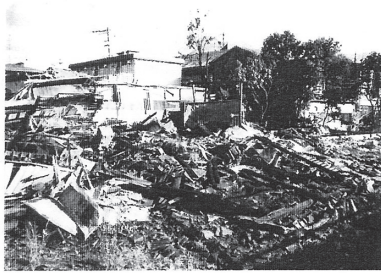
図1 芦屋市における火災の一例

付近見取及び消防活動図

芦屋市消防本部（1995）を基に、1月17日に芦屋市内で発生した4件の火災の放水筒先1口あたりの火面周長を求める。

② 火災の状況は、刻一刻と変化する。時間を追うごとに火災は拡大し、防御線が長くなり、また、当初の火点は焼け落ちて放水の必要性が薄れる。一概に防御線といっても、「燃えている区域と燃えていない区域の分けの線」ではなく、そのなかでも比較的幅の広い道路に面している線は、放水の必要性が薄れる。火勢と消防力が均衡に近い状態であると仮定して、ここでは延焼阻止成功の時刻に最も近い防御図を用いる。
