Zorislav Horvat

Izvorni znanstveni članak • Original Scientific Paper
UDK • UDC 728.8.05 (427.5)"11/14"

Ulazi u burgove 12 - 15. stoljeća**Gates in 12th-15th Century Burgs****Ključne riječi • Key words**

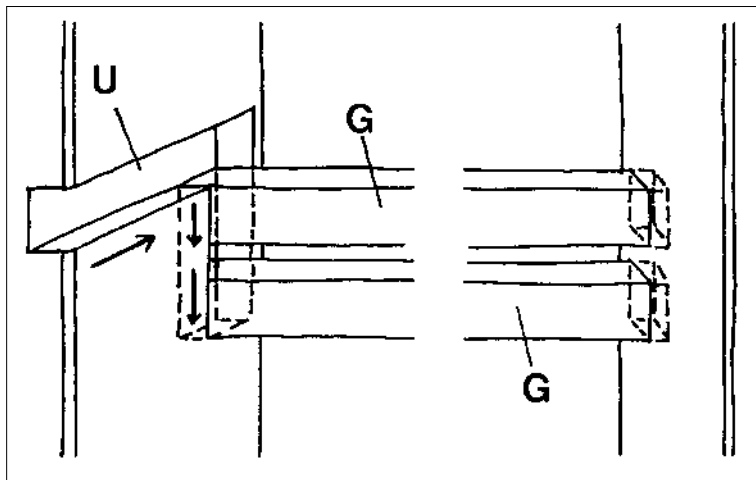
SL. 2. Utori u rupama za ulaganje poprečne grede kojom su se utvrđivala zatvorena krila vrata (Pazin, kaštel):
G - drvena gređa,
U - utor

FG. 2. Grooves in the holes for the cross-beam used to secure to door (Pazin, tower),
G - wooden crossbeam,
U - groove

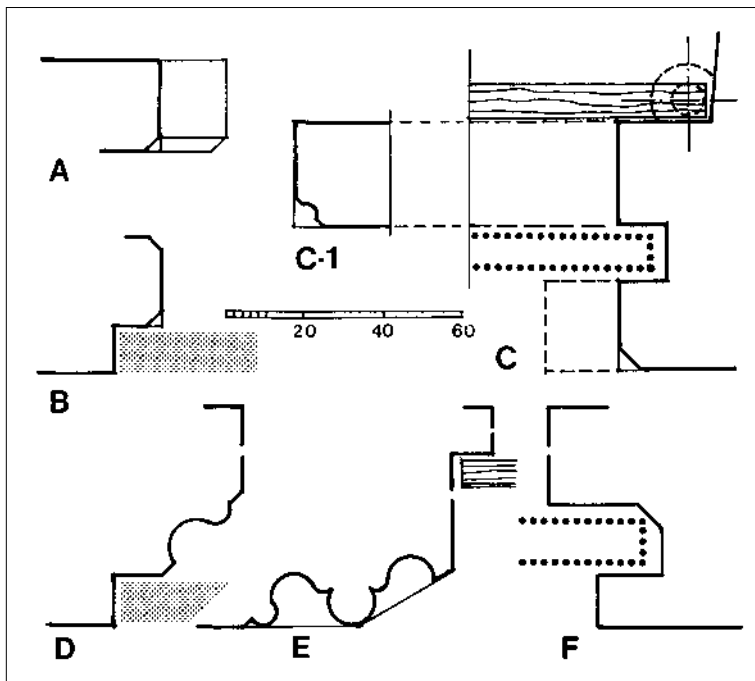
SL. 5. Ležaji stožera pokretnih mostova:

- A - Jelengrad, burg (nacrtan je samo bokocrt jer je konzolni ležaj oštećen te ga nije bilo moguće snimiti u cijelosti)
- B - Kostajnica, ulazna kula nad Unom, tlocrt i bokocrt ležaja stožera (prema podacima D. Miletića)
- C - Kostajnica, aksonometrija ležaja stožera pod B

FG. 5. Bearings of drawbridge shafts:

- A - Jelengrad, burg (only the side view is shown because the console bearing is damaged and it was not possible to show it all)
- B - Kostajnica, gatehouse above the river Una, ground plan and side view of shaft bearing (according to data of D. Miletić)
- C - Kostajnica, axonometric projection of shaft bearing in B

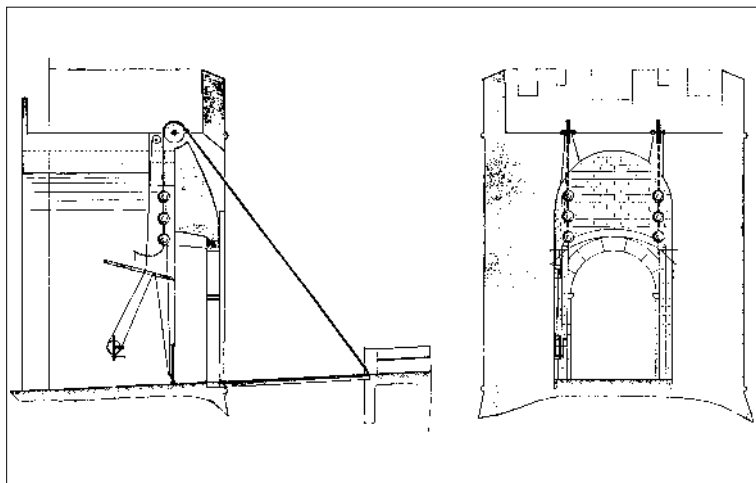
SL. 8. Ozalj, burg, prvobitni ulaz ispod "Babonićeve" branič-kule, nađen pri iskopavanju 1992:

T - tlocrt, P - presjek

FG. 8. Ozalj, burg, original gate under the Babonić Keep, discovered during excavations in 1992:

T - ground plan, P - section

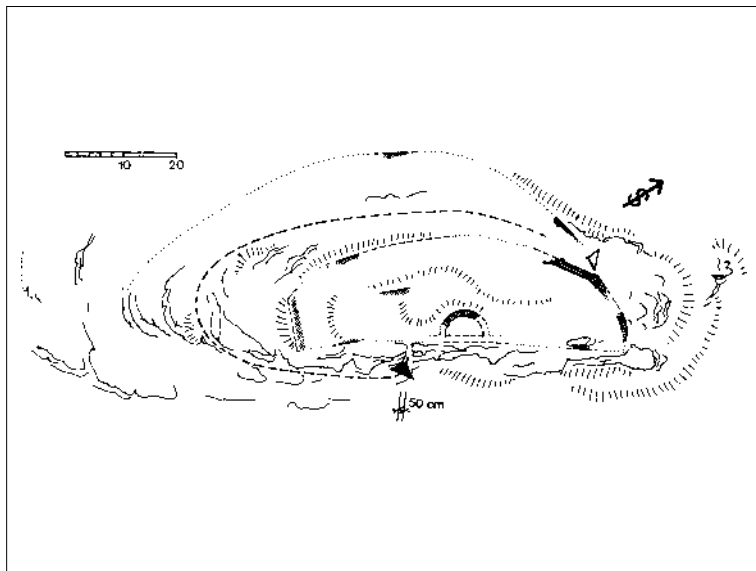
SL. 13. Podlapčec, burg, obratiti pozornost na dugu pristupnu stazu koja završava pod branič-kulom; ulazilo se kroz procijep u živoj stijeni

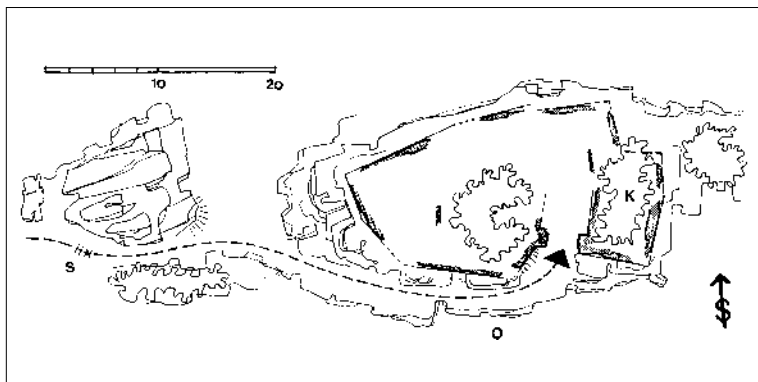
FG. 14. Buška Ostrovica, burg: the approach path is partly carved into bedrock: S - stairs carved in bedrock, O - vertical side, K - keep

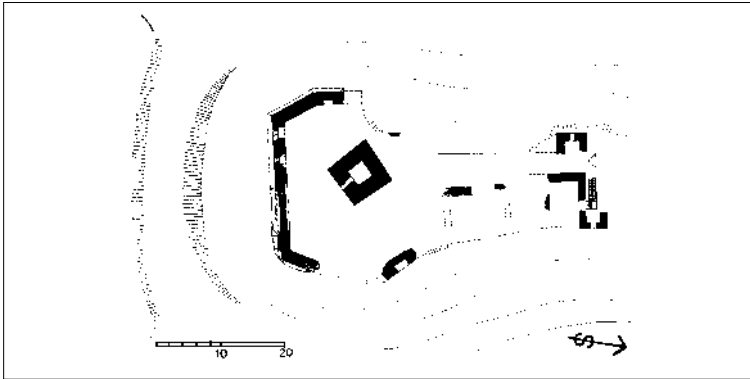
SL. 16. Stupčanica, burg, ulaz, prilazne su stube pretpostavljene

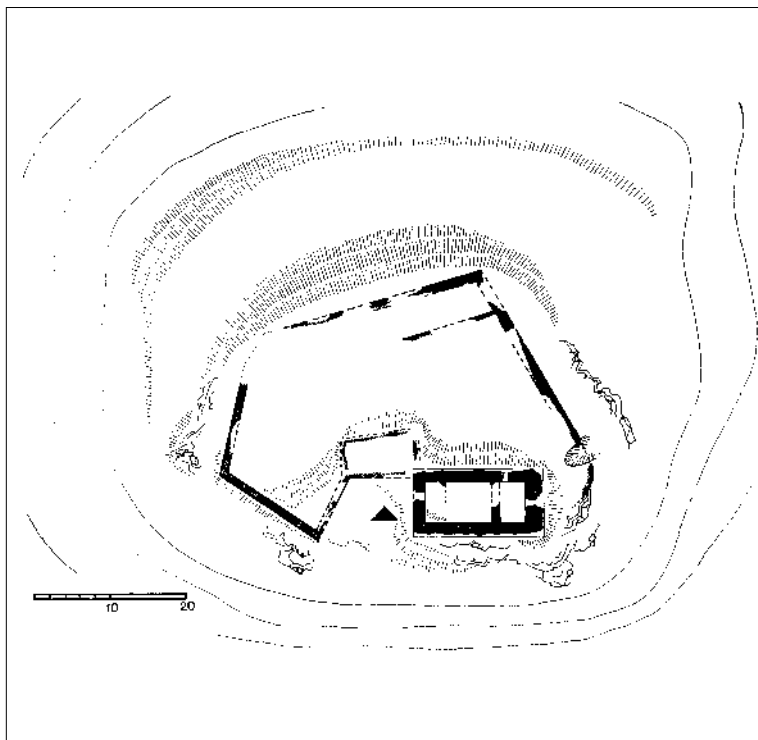
SL. 18. Komić, Karlovića dvori, burg, potpuni tlocrt burga; vjerojatni je ulaz bio štićen bočnim zidovima

FG. 18. Komić, Karlovića dvori, burg: the complete ground plan of the burg: the probable gate was protected by side walls

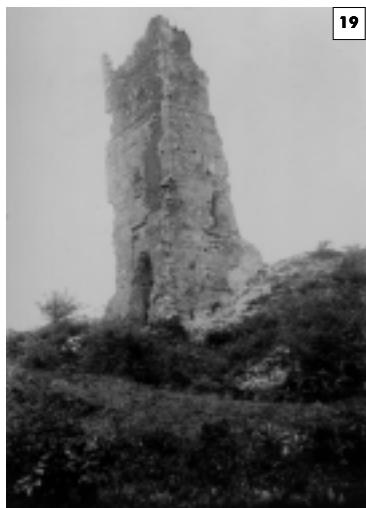
19

SL. 19. Bedemgrad, burg, ulazna kula

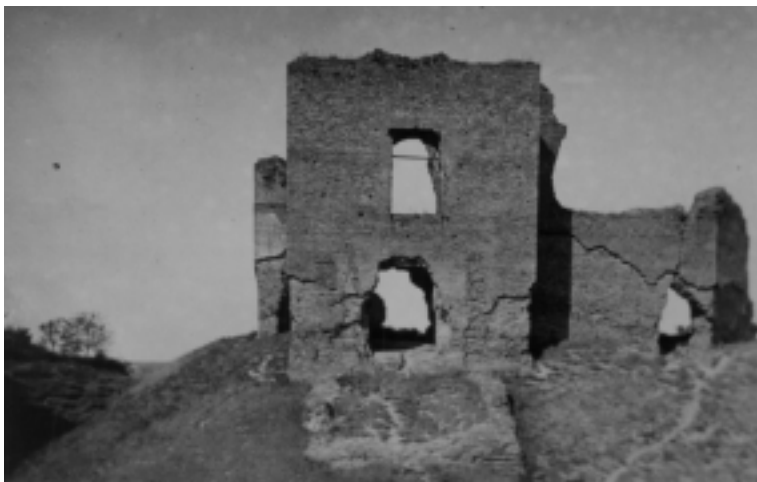
SL. 26. Brinje, burg, pogled na ulaznu branič-kulu i kapelu. Ulazna kula još ima cijelo pročelje

FG. 26. Brinje, burg: view of the barbican and chapel about 1895, when the barbican still had an intact facade

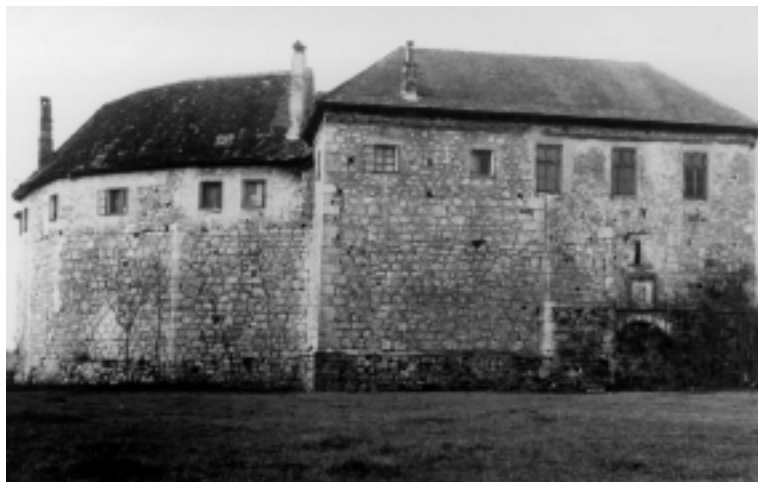
SL. 28. Ribnik, burg, pogled na prvobitni ulaz; lijevo uz njega je branič-kula, kasnije snižena

FG. 28. Ribnik, burg, view of the original gate: flanked on the left with the barbican, later lowered

sustavom đerma, tj. pomoću drvenih poluga koje su na unutrašnjoj strani imale protutege (sl. 6. C). Nad ulazom su u zidu i danas sačuvani tragovi utora za smještaj drvenih greda – poluga đerma kojima se dizao most (sl. 28). Skora istraživanja i uređenje Ribnika trebali bi dati bolji uvid u zazidane detalje ulaza i pokretni most. Iza pokretnoga mosta bila su dvokrilna zaokretna vrata, a zatim oveci ulazni prostor iz kojeg se kroz još jedna vrata izlazilo u dvorište (sl. 30). Ta druga vrata imala su i okomito posmičnu rešetku te zaokretna krila u niši na vanjskoj, dvorišnoj strani ulaza. Iz ulaznog se prostora stubištem penjalo na prvi kat, s kojeg se očito upravljalo dizanjem i spuštanjem mosta i rešetke te kontrolirao ulaz (sl. 29). U prizemlju ulaznog prostora nalazile su se i četiri samostrelnice, od kojih su dvije bile usmjerene na prilaz mostu. Na prvom katu bili su prozori za nadgledanje prilaza, još nekoliko otvora za djelovanje samostrelom (?) te otvori za kosi hitac, možda i izljevi za lijevanje vrelog ulja i sl.

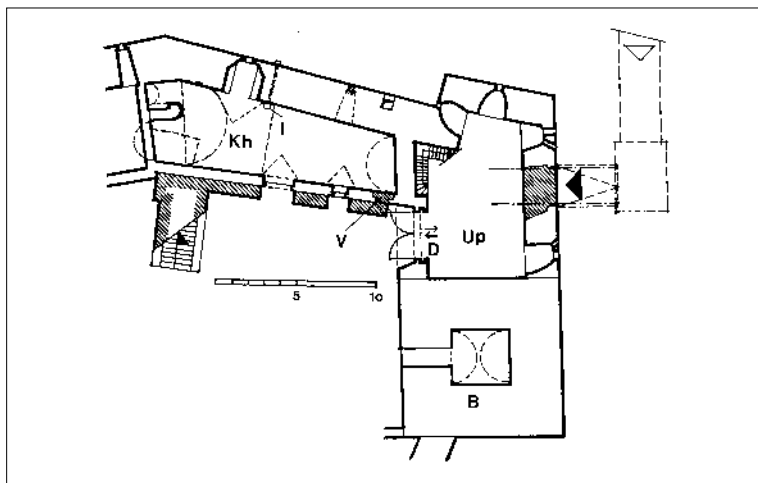
SL. 29. Ribnik, burg, zazidani ulaz u burg s okolnim objektima; most pred ulazom je pretpostavljen:

Up - ulazni prostor
B - branič-kula
Kh - kuhinja (?)
V - zazidana vrata
D - druga ulazna vrata

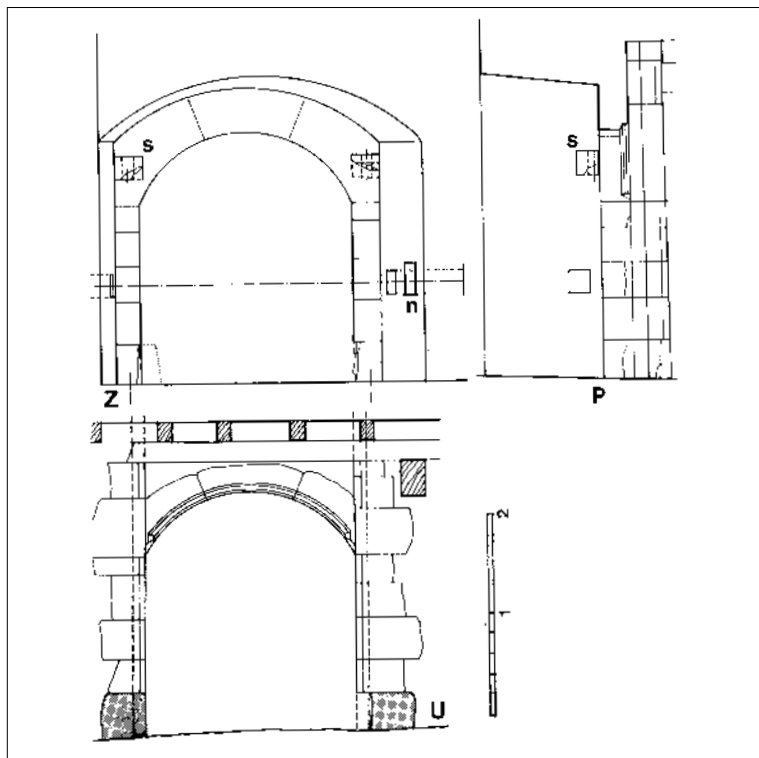
FG. 30. Ribnik, burg,
door leading to
courtyard

Z - view from the outside
U - view from the inside
P - section
s - stone shaft bearings
for the hinged door wings
n - niche for placing a
candle or lantern

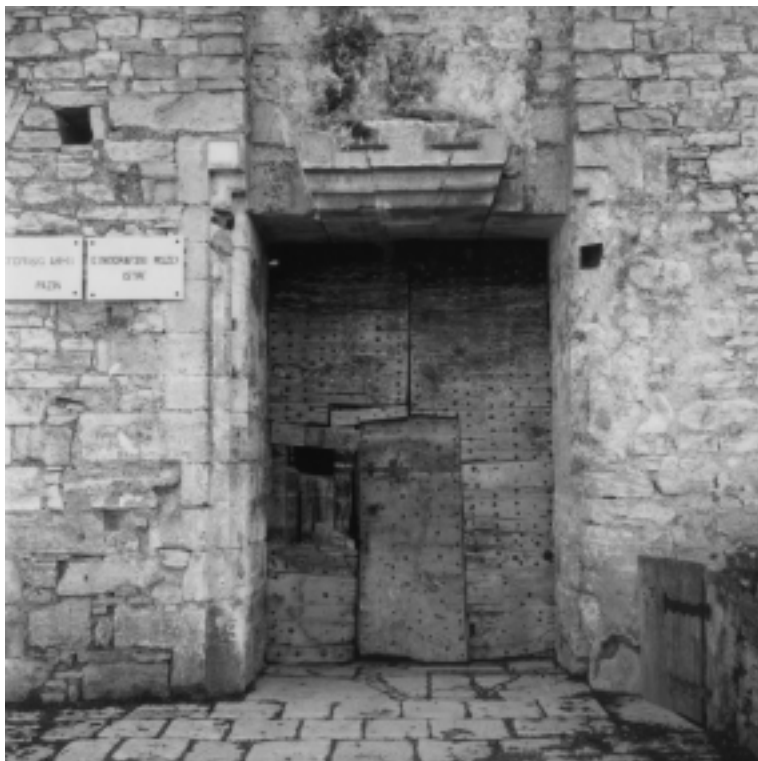
FG. 32. Čakovec, burg, entrance flanked by two towers; the burg was approached across a wooden *paserala* across water. Later the Zrinskis built a bastion on that site

■ Poznat nam je samo jedan takav ulaz na našim burgovima, i to u Čakovcu. Nedavna arheološka iskopavanja u prostoru ulaznog bastiona otkrila su stariji ulaz takvog tipa, zidan opekama³⁴ (sl. 32). Osim zidova dviju kula i omanjega ulaznog prostora, nađeni su ostaci drvenih pilota koji su nosili paserelu do pred ulaz. Iako gornji dio ulaza između dviju pravokutnih kula nije sačuvan, vjerojatno je

paserela bila spojena na ulazni prostor pokretnim mostom. U samom su ulaznom prostoru nađeni tragovi drvenih dasaka, tako da se može pretpostaviti da je u njemu bila "vučja jama". Prema mišljenju arheologinje Tanje Lolić, čini se da su te ulazne kule, kao i sam ulaz, bili interpolirani u ogradu od palisada jer nikakvi tragovi zidina lijevo i desno od kula nisu nađeni.

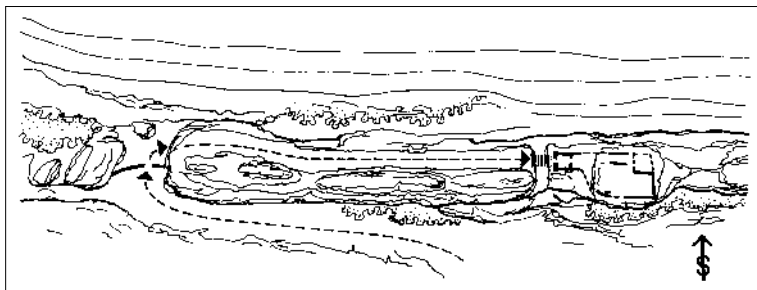
SL. 34. Mali Kalnik, burg, situacija. Crtkanom je linijom prikazan prilazni put burgu.

FG. 34. Mali Kalnik, burg, situation. The approach to the burg is hatched

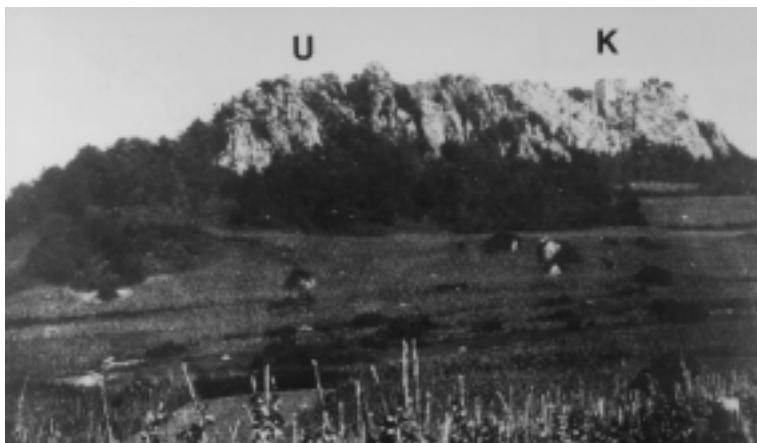
SL. 35. Mali Kalnik, burg, opći pogled. Lijevo se nazire strma prilazna rampa i ulaz (U), dok je sam burg sasvim desno (K).

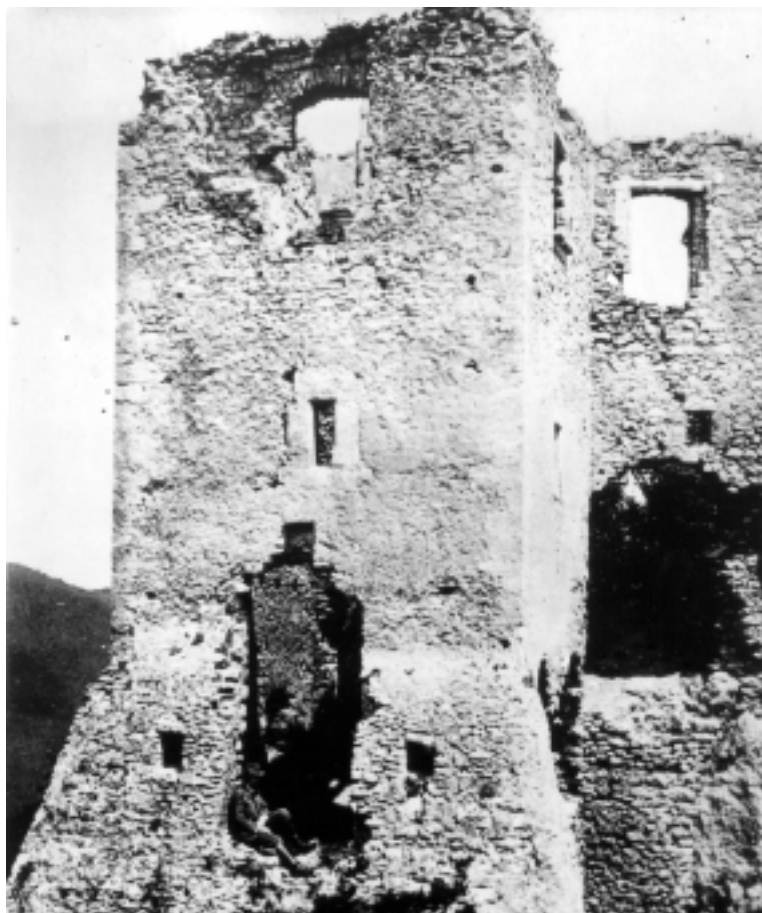
FG. 36. Mali Kalnik, entrance, barbican
