Drvena crkva u Loboru – najstarija franačka misionarska crkva u sjevernoj Hrvatskoj

Izvorni znanstveni rad

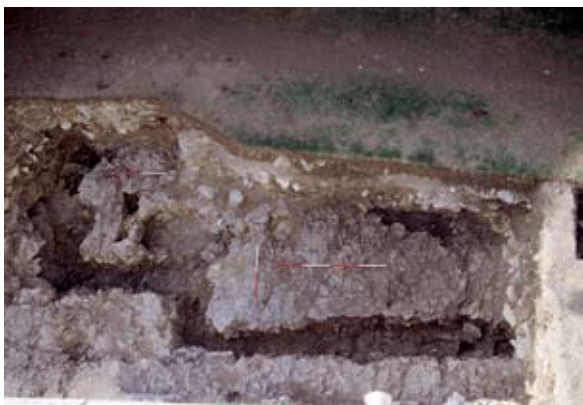
Sl. 1 Drvena crkva – sjeverna strana, istraživanja 2003. godine (foto: K. Filipec)

Drvena crkva je jednobrodna, s pravokutnom apsidom i trijemom na pročelju (sl. 1, 2). Dužina broda s apsidom iznosi oko 11 m, a širina je oko 6 m. Dužinu je teško izračunati jer je kanal u apsidi (istočna strana crkve) prilično širok. Ispred građevine, na udaljenosti od oko 1 m, otkrivena je još jedna jama za stup. To se može protumačiti postojanjem nadstrešnice ispred ulaza koji se nalazio na zapadnoj strani, odnosno postojanje trijema. Trijem se oslanjao na stupove slične onima na kojima je počivala konstrukcija crkve. Od drvene crkve ostale su sačuvane samo jame za stupove ili rovovi u koje su okomito bili usađeni drveni stupovi. Prigodom istraživanja 2004. u jamama i rovovima nađeni su sitni ostaci drveta, ostaci greda i ostaci daske, planjke. Osobito su dobro ostale sačuvane rupe za stupove na južnoj i sjeverozapadnoj strani. Na otprilike svakih 40 do 50 cm nalazio se po jedan četvrtasti stup. Stupovi su bili relativno gusto posloženi. Crkva je imala drvenu konstrukciju sastavljenu od okomito usađenih četvrtastih stupova (sl. 4). Veličina jama za stupove je različita, od 20 x 15 cm, pa sve do 30 x 30 cm; duboke su od 70 do 100 cm. U apsidi nije bilo moguće odvojiti jame za stupove od kanala, a slično je bilo i prigodom istraživanja godine 2003., kad je bilo lakše iskopati kanal nego definirati jame za stupove. Kopajući jame za stupove, jedne do

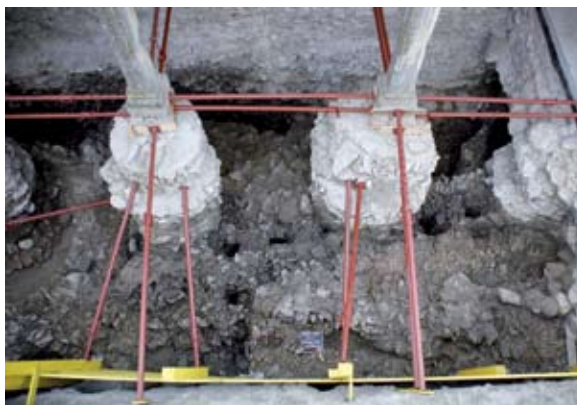
Sl. 2 Drvena crkva – južna strana, istraživanja 2009. godine (foto: K. Filipec)

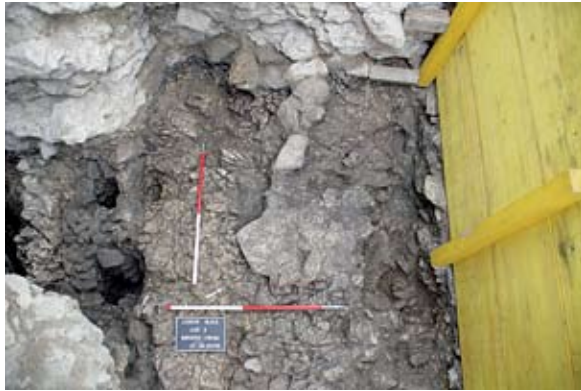
Sl. 3 Ispod utabane podnice na južnoj nižoj strani nalazile su se posložene laporaste pločaste stijene (foto: K. Filipec)

opletenih stranica, kako bi se drvo zaštitilo od vlage i kako bi se južna strana izjednačila sa sjevernom koja je viša, nađeno je razbacano po cijeloj tlocrtnoj površini crkve. Ono se nalazilo i u gornjem sloju između kasnosrednjovjekovnih i novovjekovnih grobova. U njezinoj unutrašnjosti pronađeni su dijelovi podnice koja je djelomično napravljena od gline pomiješane sa šutom, a djelomično je ležala na živoj stijeni. Ispod utabane podnice, na južnoj nižoj strani, nalazile su se posložene laporaste pločaste stijene (sl. 3). U unutrašnjosti je pronađen veći broj jama za stupove, od kojih neke pripadaju starijim arheološkim slojevima, većim dijelom starijem brončanodobnom sloju. Ispune jama razlikovale su se bojom i tvrdoćom. Otprilike po sredini građevine nalazila se veća prapovijesna jama. Neke se pak jame mogu povezati ili s drvenom crkvom ili sa slojem koji je njoj prethodio. Dvije jame u apsidi ne mogu se vremenski opredijeliti. Dvije jame za stup, jedna cijela i ostaci još jedne, nalaze se u unutrašnjosti drvene crkve, i to na otprilike metar udaljenosti od apside prema brodu. One su bile ispunjene istim sastavom zemlje kao i pod drvene crkve. Te se jame možda mogu povezati s ostacima oltarne pregrade; ustanovljene su samo na sjevernoj, višoj strani, dok na južnoj nisu nađene. Vjerojatno je tome uzrok denivelacija, jer stupovi za drvenu oltarnu pregradu nisu trebali biti usađeni duboko kao oni koji su držali konstrukciju zgrade.

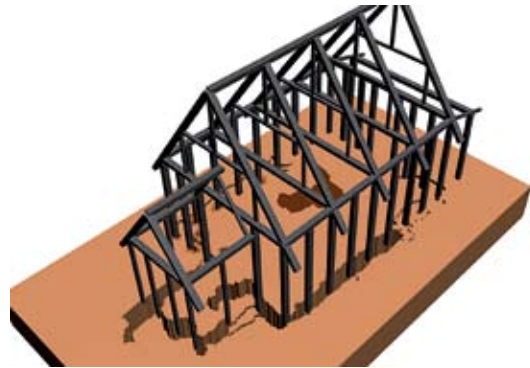
Sl. 4 Rekonstrukcija drvene crkve radna verzija (terenska arheološka radionica Odsjeka za arheologiju u Bizovcu)

Nakon što su stupovi iščupani, kamenje je popunilo jame, te su se jame za stupove teško odvajale od kanala. Oko četvrtaste apside nije bilo moguće definirati jame za stupove, kao da su oni u tom dijelu bili gusto poredani jedan uz drugog. Uz kanal su se pojavile neke veće jame od stupova, promjera iznad 50 cm. Nisam siguran da je riječ o jamama koje valja povezati s ovom građevinom, premda su bile ispunjene sličnim materijalom kao i istočni kanal. Kako je bio popunjen međuprostor između greda, teško je reći. Prilično je vjerojatno da je on bio izveden opletenim prućem i oblijepljen lijepom, ali to ne možemo tvrditi s velikom sigurnošću jer prigodom iskopavanja nisu nađeni ostaci lijepa. Čest je slučaj da se lijep ne nalazi kod onih zgrada koje nisu gorjele, a loborska drvena crkva nije gorjela, nego je planski porušena, a stupovi su izvađeni iz zemlje. Možda su preko okomito usađenih greda bile zabijene vodoravne planjke, o čemu bi možda mogla svjedočiti sačuvana drvena planjka pronađena u sjeverozapadnom kutu crkve. Vodoravne drvene planjke prisutne su u narodnom graditeljstvu ovoga kraja, a takvoj konstrukciji nije potrebna gusta mreža okomitih stupova. Vjerujem da je taj prostor između stupova ipak bio popunjen pleternom konstrukcijom. Crkva je izgledom vrlo sličila crkvi iz Staubinga u Bavarskoj.⁵ Krov je bio prekriven šindrom ili slamom.

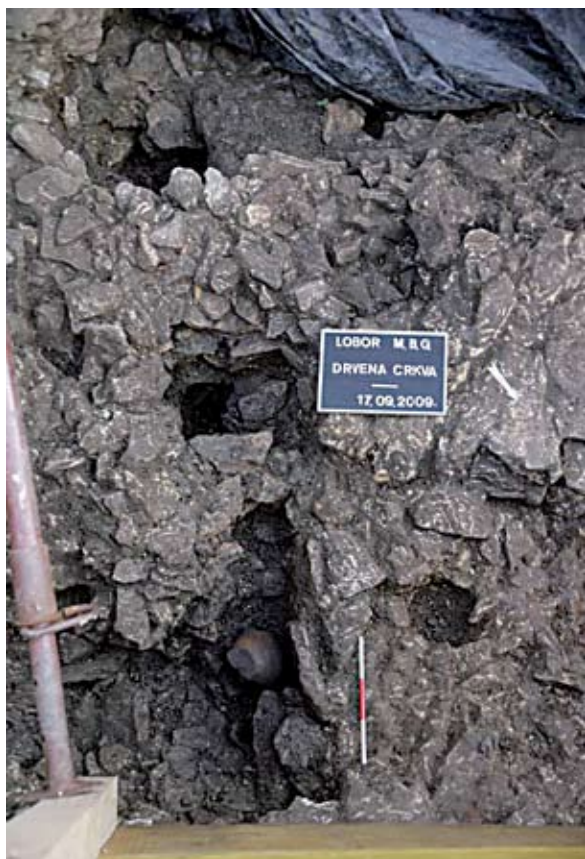
Sl. 5 Jama za stup, u kojoj je nađena posuda, smještena je točno između broda i apside i vjerojatno je u nju bio usađen stup koji je držao jugozapadnu stranu apside (foto K. Filipec)

Prigodom pražnjenja jame za stup drvene crkve nađeni su ostaci keramičke posude okrenute naopačko, zajedno s ostacima pepela, gara i kostiju (sl. 5).¹¹ Jama za stup u kojoj je nađena posuda, smještena je točno između broda i apside i vjerojatno je u nju bio usađen stup koji je držao jugozapadnu stranu apside. Utvrđeni humani ostaci odraslog čovjeka u vrlo dobro izrađenoj keramičkoj posudi svjedoče da je posuda služila kao urna. Urna nije bila položena na dno

jame za stup, već nekako po njezinoj sredini. Na to je mjesto došla prije iskopa jame za drveni stup. Svuda uokolo jame za stup bilo je gara i pepela te spaljenih životinjskih kostiju. Vrlo je vjerojatno da je urna oštećena već prigodom podizanja drvene crkve, kad je stup usađen tik uz nju. U vrijeme kad je drvena crkva rušena i kad su vađeni drveni stupovi, urna je upala u jamu. Možda i neka druga jama nađena na prostoru drvene crkve pripada grobu bez urne. Dvije jame u apsidi drvene crkve možda bi mogle sugerirati da je riječ o ukopu pepela pokojnikâ bez urni izravno u jamu. No, budući da nije nađen pepeo, koji teško da se može sačuvati u kiseloj zemlji, ne možemo o tome sa sigurnošću govoriti. Kako je pokazalo istraživanje slavenskoga paljevinskog groblja u Belišću, ukop u jame bez urni češći je od ukopa u samu urnu.¹² Očito je ukapanje u urni vezano uz određeni društveni sloj. Urna iz Lobora izrađena je vrlo dobro i sigurno pripada pokojniku iz višega društvenog sloja; usudio bi se zaključiti da je riječ o nekom knezu. Prema keramičkoj posudi urna se može datirati oko godine 800. Metodom C-14 dobiven je kalibrirani datum 780.–980. godina (sa 68–postotnom vjerojatnošću 780.–900. g.).¹³ Raspon je veoma širok zbog premalo kolagena u spaljenim kostima.
