タイ国アユタヤの歴史的レンガ建造物中の水分移動解析

著者	石崎 武志, 朽津 信明, 西浦 忠輝, ユッカ シムネック
雑誌名	保存科学
号	38
ページ	154-163
発行年	1999-03-31
URL	http://id.nii.ac.jp/1440/00003548/

Analysis of Water Regime in Historical Brick Buildings in Ayutthaya, Thailand

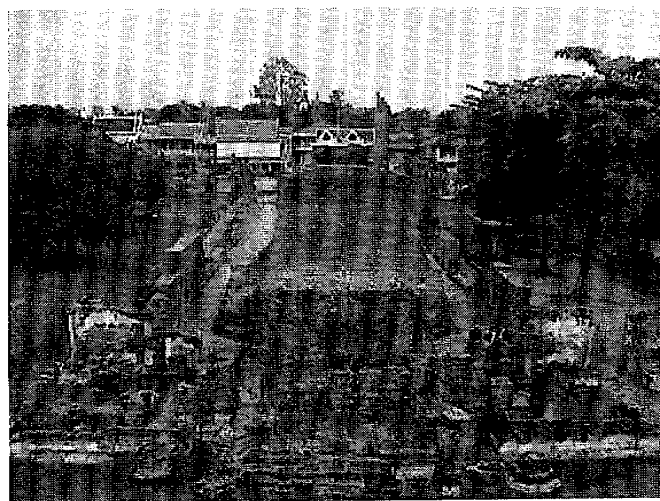
現在観測を行っているタイ、アユタヤのワットマハタット (Wat Mahathat) と呼ばれるレンガ建造物の西方向から撮影した写真を図1に示す。この建造物は、アユタヤ王朝の初期 (14世紀後半) に建てられたものと言われている。図2に建造物を東西方向で切った断面図を示す。ほとんどレンガがむき出しの状況であるが一部漆喰が表面に残っている所もある。図中のAで示したところが塩類風化の激しいところで、乾季には塩類の析出が見られる場所である、一方Bで示したところは乾季でも塩類の析出があまり見られず、塩類風化の影響が少ないところである。この部分の解析をケース1とする。

図1 レンガ建造物の写真 (西から撮影)

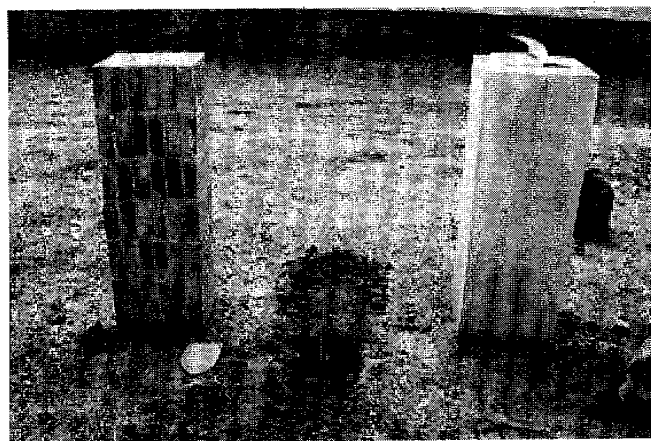
現場の測定から漆喰が残っている部分は、レンガのむき出しの部分より含水率が高く、塩類の析出が見られない。この漆喰の持つ意味に関して調査するために、アユタヤのワットマハタット近くに、高さ105 cm、幅34 cm×30 cmのレンガの柱と表面に厚さ2 cm程度のモルタルを塗ったレンガ柱を建て(1996年11月)、その後、継続してTDR表面含水率測定装置を用いてレンガやモルタル表面の体積含水率の測定と、地盤の体積含水率の測定を行ってきた。このレンガ柱写真を図3に南北方向の断面図を図4に示す。レンガ柱と表面にモルタルのあるレンガ柱の解析をケース2とする。

図3 レンガ柱の写真
