〔報文〕高松塚古墳石室解体時の壁画保存のための 温湿度環境の制御

小椋 大輔*・犬塚 将英・銚井 修一*・石崎 武志
北原 博幸**・多羅間 次郎*

Control of Temperature and Humidity Surrounding the Stone Chamber of Takamatsuzuka Tumulus during Its Dismantlement

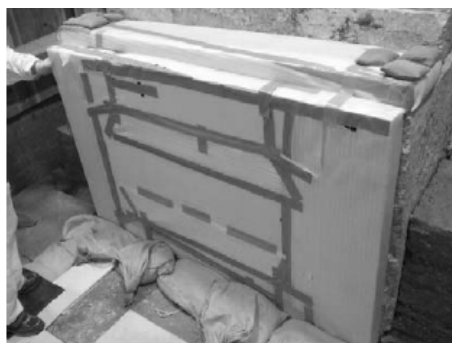
石室内や内部断熱覆屋内の温湿度及び空調制御状況はオンラインで遠隔監視した。また、前章で検討した断熱シートの設置や、石室周囲での作業人数の制限、発熱機器の使用時間の短縮については、発掘・解体に携わる方々に協力をお願いし、実行していただいた。石室解体時の石材を取り上げたあとの開口は、断熱材で覆って環境を維持できるようにし、外気温が上がるに従って地盤・石室への結露発生の危険性が増大したため、6月に冷却管の運転を停止した。写真1に石室開口部（北壁のあった部位）を断熱材で覆った様子を示す。

写真1 石室開口部を断熱材で覆った様子

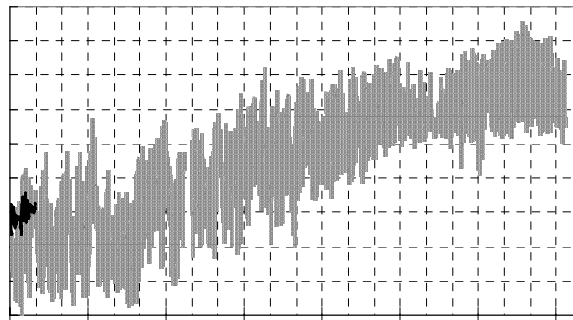
図8,9に内部断熱覆屋内の温湿度変動を示す。RAは吸い込み空気を表しており、断熱覆屋内の代表値とみなせる。空調による制御は外気の温度変化等により目標温度より高くなる部分もあるが、平均してほぼ設定通りに、1月末から9月にかけて、一度も停止することなく運転できた。図10に石室内温湿度の変動を示す。石室内温度は5月前半までは、10℃近傍で比較的安定しているが、それ以降は、変動がやや大きくなっている。これは4月以降に石の取り上げによる作業があり、日中にセンサーを石室の外へ取り出したり、石室を開放したりしたことが影響していると考えられる。6月27日以降は、温度が急激に上昇しているが、空調制御条件の変更の影響である。石室内湿度は、2,3月は98~99%で推移しており、4月中旬以降92%まで低下している。これは天井石の取り出しによる石室周囲空気の流入の影響による。この石室内の湿度低下を抑えるため、開口を断熱材で覆ったところ、4月末には上昇し100%に達した。これは石材内に保持された水分の影響によると考えられる。この結露を防ぐために、断熱材の一部を開けて、石室周囲空気を一部流入させるようにすることで90%程度を中心として変動するようになった。6月27日以降に湿度が低下しているが空調制御条件の変更による。このようにして、遠隔監視により測定値に多少でも懸念がある場合には、迅速に現場でのチェックと調整を行なった。それらの結果として、発掘・解体期間中の石室内の温湿度は平均的に目標値を維持するように制御することができ、結露の防止及び乾燥の抑制ができた。

図8 断熱覆屋内の温度変動
