# La piel de la cebolla. Superposición de sistemas constructivos en un monasterio cisterciense

Susana Mora Alonso-Muñoyerro  
Pablo Fernández Cueto

Huerta, Santiago y Fabián López Ulloa (eds.). 2013. Actas del Octavo Congreso Nacional de Historia de la Construcción. Madrid, 9-12 de octubre de 2013. Madrid: Instituto Juan de Herrera.

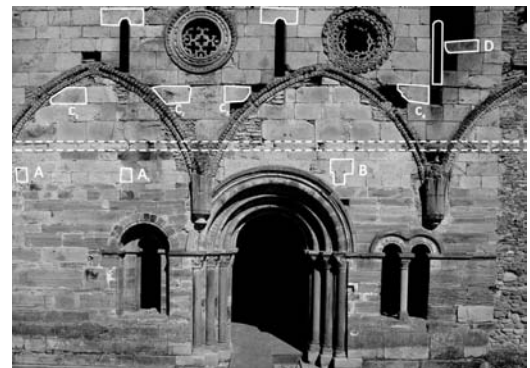
Figura 3  
Fachada exterior de la sala capítular del ala oriental del claustro (dibujo autores 2013)

Prácticamente centrada con la portada, y por encima de los arcos apuntados de ladrillo, percibimos un hueco alargado, con dintel en arco adintelado de una pieza de cantería (figura 3). Pero mirando más detenidamente, reconocemos otro hueco similar a la izquierda, entero; y a la derecha, y a distancia similar, otro mucho mayor, pero que podría haber sido igual en su origen.

Centrados en los espacios existentes entre estos huecos, se abren dos magníficos rosetones, uno de ellos con sus preciosas tracerías prácticamente completas. Pero observamos otra singularidad: justo bajo la junta/roza y casi en línea vertical con la portada, aunque más al sur, se ven dos piezas de cantería que podrían haber sido recolocadas. Toda esta interesantísima y compleja zona queda delimitada, en su extremo sur, por un ángulo o esquina, que gira o da la vuelta, evidenciándose mediante algún canecillo con roleo, que remataría una fachada exterior perpendicular al claustro. Es decir, la zona anteriormente descrita en torno a la portada, se adosaría lateralmente a

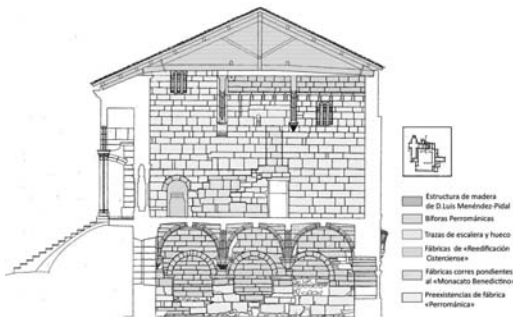
Figura 7  
Sección transversal del ala oriental por la llamada Cocina de la reina: lectura de superposiciones de fábricas (dibujo de autores 2013)

También se observan restos de una posible escalera, que finalizan en un hueco cegado. A nivel de pavimento interior, se abren sendos huecos, uno es

la puerta que da fin a las escaleras de gran pendiente que desembocan en el llamado Oratorio, y el otro, muy dañado, se abre a la sala abovedada (figura 7).
