## **INFLUENCIA EN LOS PARÁMETROS ACÚSTICOS DE LAS POSICIONES CONOCIDAS DEL CORO CATEDRALICIO DE LEÓN Y SUS REVESTIMIENTOS HISTÓRICOS**

Díaz-Chyla, Alexander; Pedrero, Antonio; Díaz-Sanchidrián, César.

Grupo de investigación en Acústica Arquitectónica

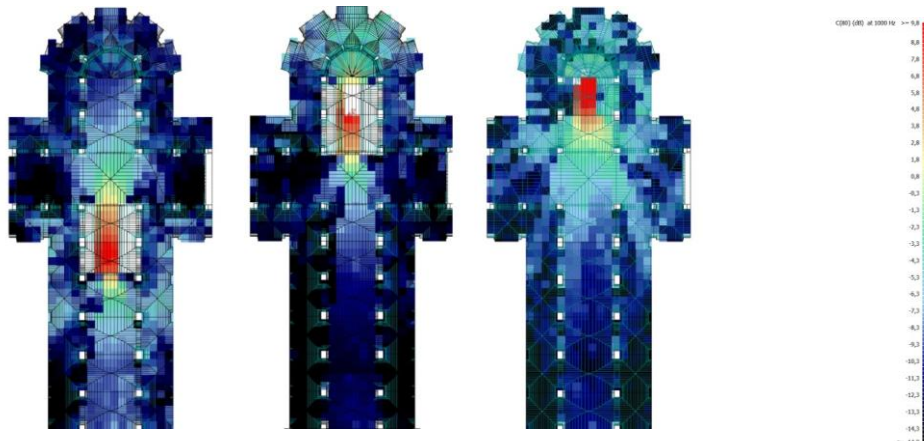
Los valores de C80 están relacionados con la claridad de la escucha de la música, siendo sus valores óptimos entre -4dB y +4dB. Las zonas donde se concentran estos valores óptimos, coinciden con el entorno próximo del coro pero se identifican dos situaciones distintas. En las

configuraciones C2 y C3, la zona de escucha adecuada corresponde a la zona litúrgica, creando una zona muy favorecida respecto a la totalidad de la catedral. En la configuración C1, la actual, la zona óptima de escucha se desconecta del altar, pudiendo interferir en la liturgia pero aumentando la superficie de audiencia de fieles con valores más adecuados.

Figura 10- C80 1KHz  
Configuración 1

Figura 11- C80 1KHz  
Configuración 2

Figura 12- C80 1KHz  
Configuración 3

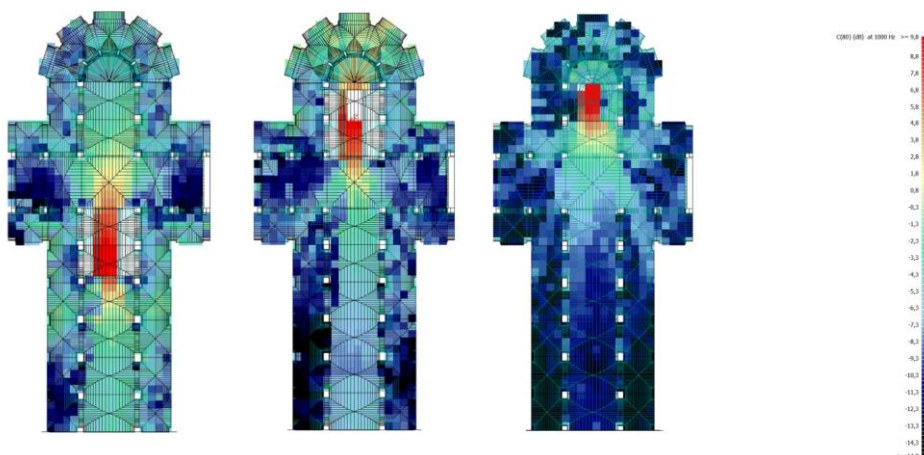
Para las configuraciones C4, C5 y C6, estas diferencias se marcan más acentuadamente que en otros valores estudiados. Al cambiar el revestimiento, las condiciones acústicas en las posiciones original y actual se modifican considerablemente. Para la configuración C4, se consiguen homogeneizar unos valores aceptables en casi toda la planta de la catedral, mientras que en la configuración C5, la actual, la nave central presenta una mejoría manteniéndose las naves laterales valores de C80 inadecuados. En la propuesta de restauración, el cambio de revestimiento no supone una modificación apreciable en los valores de claridad.

Figura 13- C80 1KHz  
Configuración 4

Figura 14- C80 1KHz  
Configuración 5

Figura 15- C80 1KHz  
Configuración 6

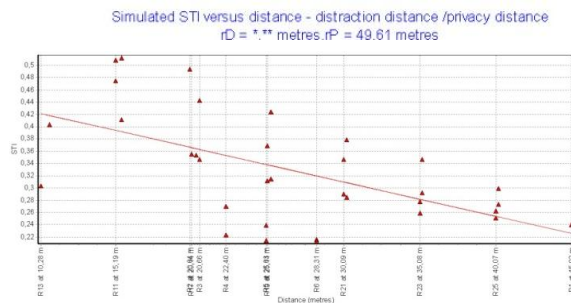
Figura 22- Valores STI en función de la distancia C1

Al analizar la inteligibilidad en función de la distancia a la fuente sonora, se aprecian diferencias entre las distintas configuraciones. En las configuraciones C2-C5 y C3-C6, salvo en los receptores muy próximos donde se obtiene una dispersión considerable en los valores de STI, la inteligibilidad decrece de una manera uniforme con la distancia. En la configuración C1-C4, existe mucha disparidad en los valores de STI, debido principalmente a las características arquitectónicas tanto de la catedral y el coro como a la barrera geométrica que supone la ubicación del coro en el centro de la nave, creando un decrecimiento poco uniforme del STI en función de la distancia de los puntos elegidos con respecto al coro.

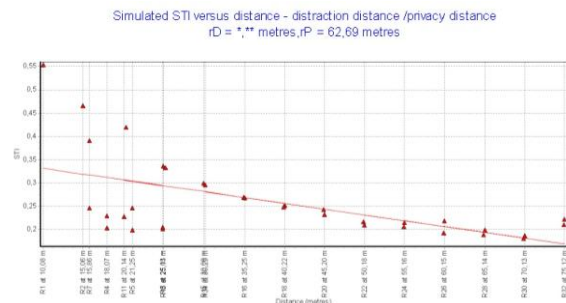
Figura 23- Valores STI en función de la distancia C2
