# La Villa de Urueña: seguimiento analítico para actuar en la conservación y restauración de su Castillo y la Muralla

**RESUMEN:** Gobernando el borde suroeste de los Montes Torozos sobre la interminable explanada de Tierra de Campos descubrimos a Urueña, pequeño pueblo de gran relevancia histórica sobre los reinos de Castilla y de León. La villa rodeada por una potente muralla forma junto con el castillo anexo a ella y con la ermita de la Anunciada, observada desde la almenas de este sublime muro, un conjunto histórico artístico.

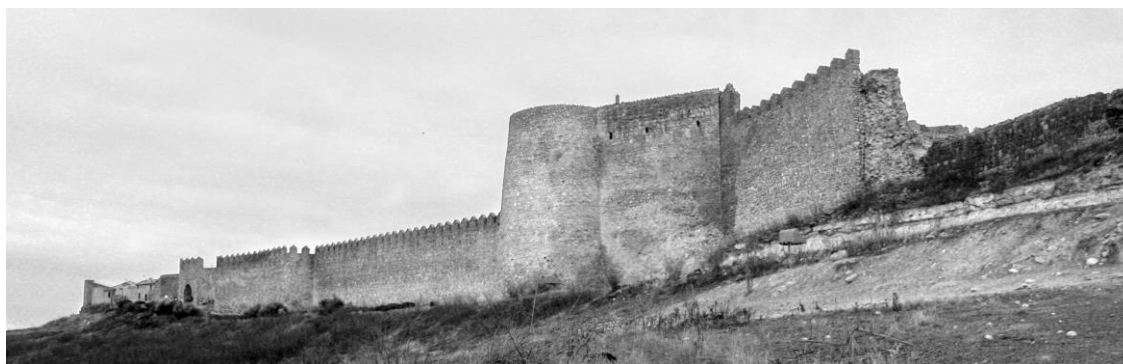
Figura 1. Perspectiva del tramo sur de la muralla, el castillo y el cubo troncocónico que les une.

El castillo de planta rectangular con cubos semicilíndricos en las esquinas y mitades de los paños (a excepción de uno de forma ortogonal y puede que el primitivo de todos ellos) aparece anexo a la muralla a través de un adarve que comunica con un cubo troncocónico (el Peinador de la Reina), único en todo el trazado, convirtiéndose en un elemento de especial importancia.
