RESTAURACIÓN DE SANTA MARÍA LA BLANCA. UN PROCESO DE ACTIVACIÓN PATRIMONIAL

Larive López, Enrique

EL PROCESO. Paisaje, materialidad, tecnología, contemporaneidad

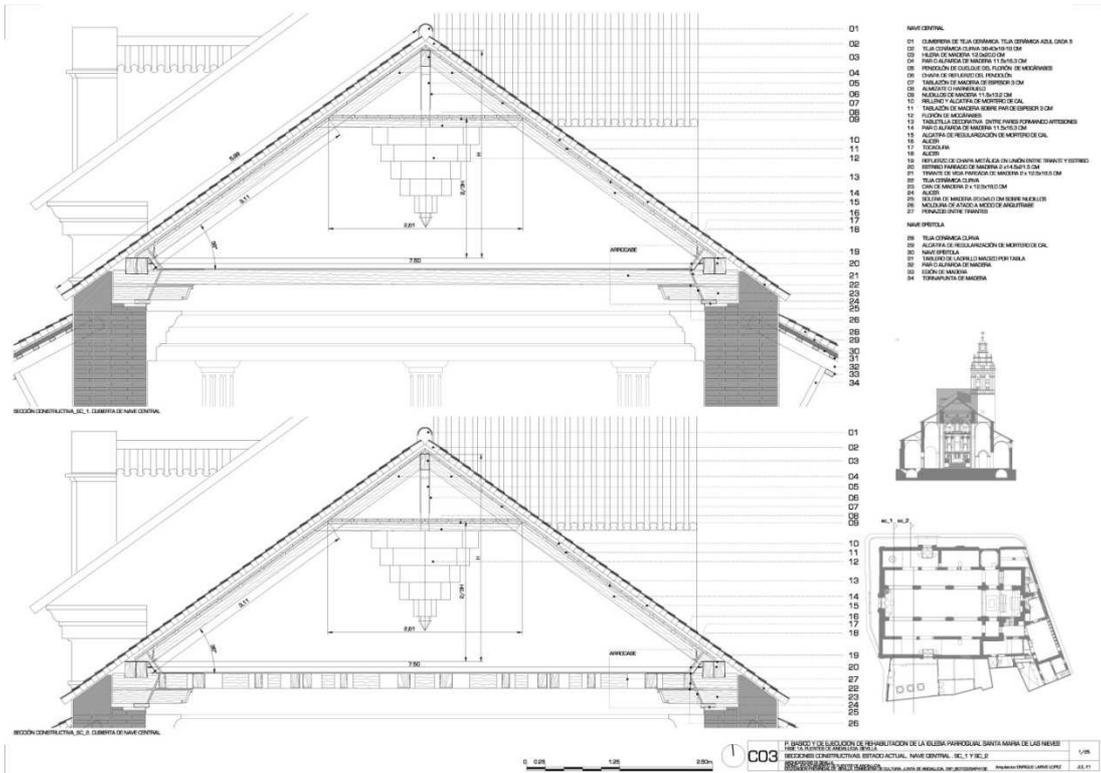
Figura 1_Sistema estructural. Nave central. Proyecto en Fase 01A. Santa María La Blanca. E. Larive

Inicialmente la arquitectura respondía a una planta basilical de tres naves separadas por arcos de medio punto sobre pilares. La nave central se cubre con una armadura de madera y las laterales quedan cerradas por unas sencillas bóvedas de arista. Esta es una de las características más interesantes del templo, puesto que en ella podemos constatar la pervivencia de la tradición mudéjar en el siglo XVI, armaduras [5], pilares de fábrica y composición del hastial.

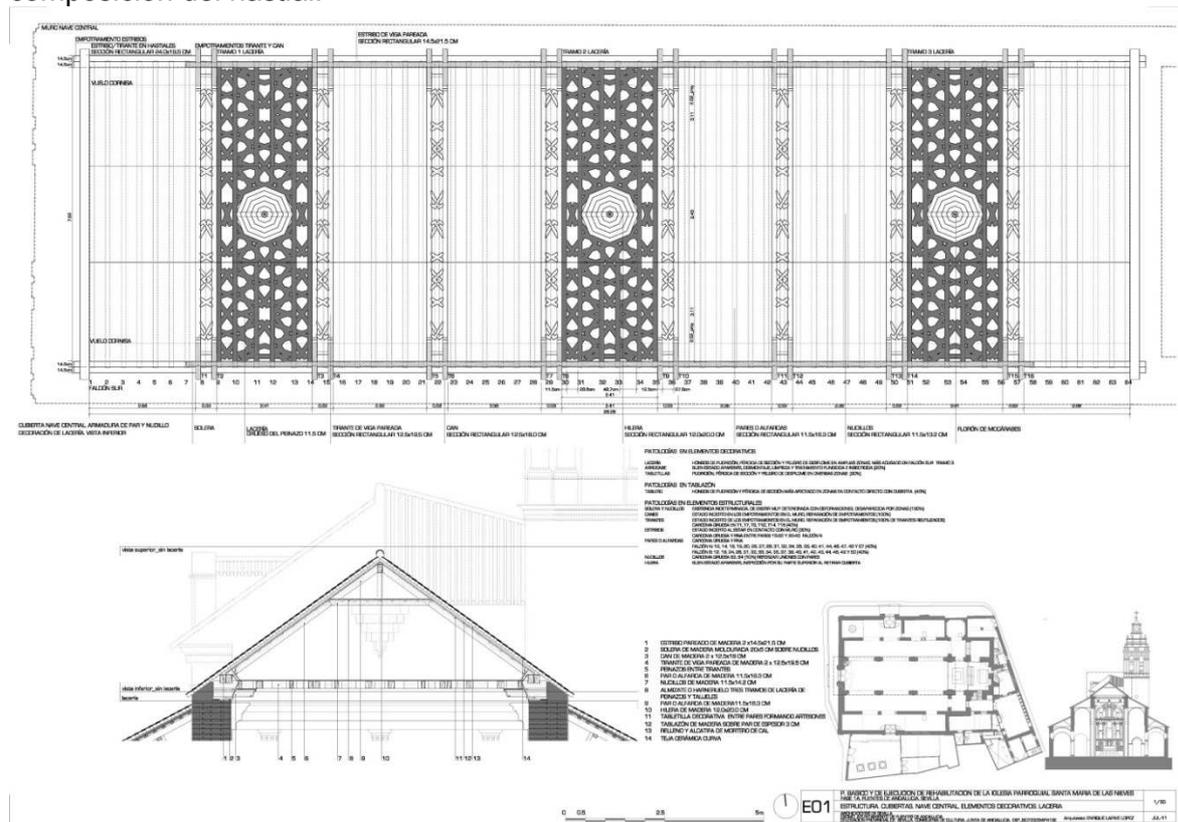
Figura 2_Armadura de par y nudillo. Nave central. Proyecto en Fase 01A. Santa María La Blanca. E. Larive

- [4] Proyecto Básico y de Ejecución en sus Fases 01A y 01B de Santa María La Blanca. Archidiócesis de Sevilla. Autor E. Larive. 2010-2014
- [5] Se trata de un excelente ejemplo de armadura de par y nudillo, compuesta por tres paños y tirantes con decoración de lacería. Su utilización obedece a motivos económicos, puesto que este tipo de techumbres eran las más baratas y rápidas de ejecutar. Ésta obra destaca por su sencillez y sobriedad ornamental. En el vano central de cada paño se cubre por completo de lacería mudéjar y se remata con una clave o piña configurada por mocárabes. Como es frecuente en estas obras tardías, la lacería es de un trazo más libre e irregular, sin decoración pictórica, salvo el dorado de elementos puntuales, como los mocárabes.

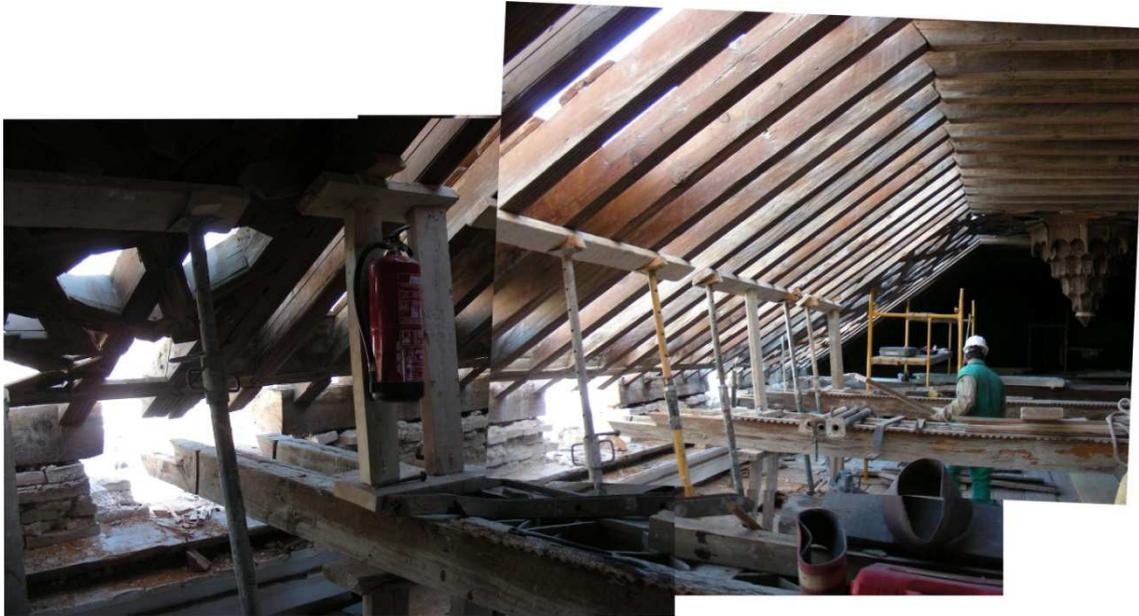
Figura 3_Proceso de restauración de las cubiertas. Proyecto en Fase 01A. Santa María La Blanca. E. Larive

Otro factor decisivo para la restauración del conjunto han sido los trabajos realizados sobre la carpintería de armar, las cubiertas, los paramentos y las pinturas. Se ha potenciado y recuperado ese protagonismo de la piel del edificio como marca de identidad, que por estar expuesto a la climatología, al abandono y a intervenciones poco acertadas, había sido olvidado y enterrado bajo capas y capas de otros materiales.

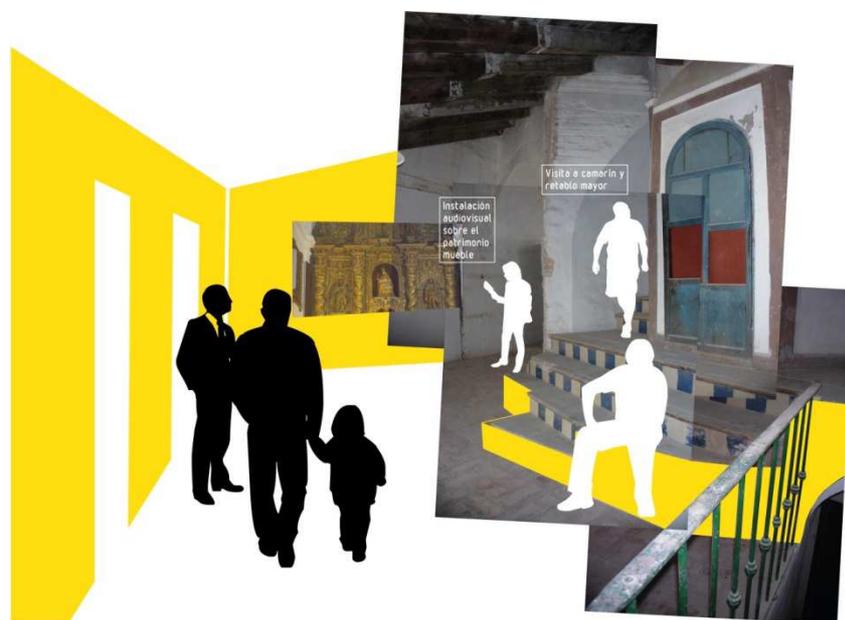
Figura 4_Propuesta de activación. Proyecto en Fase 01B. Santa María La Blanca. E. Larive

La intervención en la Iglesia de Santa María la Blanca se hace desde una perspectiva enriquecedora respecto de los **usos futuros del Bien de Interés Cultural**. La apuesta es clara y está a favor de una función mixta que permita el desarrollo de las funciones destinadas al culto, la visita cultural y la gestión del sistema patrimonial.

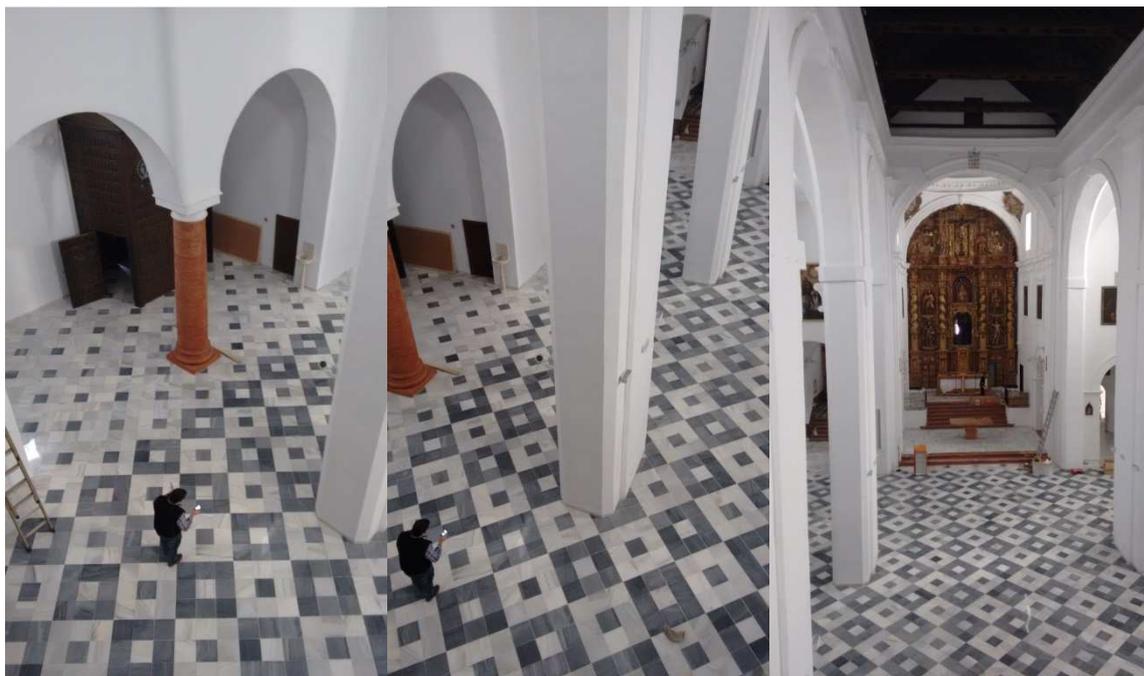
Figura 5_Final de ejecución. Proyecto en Fase 01B. Santa María La Blanca. E. Larive
