REHABILITACIÓN DE AMBIENTES PERDIDOS EN MEGACIUDADES: EL CASO DE LA CUENCA MATANZA-RIACHUELO

Gustavo A. Zuleta^{1,2}, Bárbara Guida Johnson^{1,2}, Cristina M. Lafflitto¹, Ana M. Faggi^{2,3}, Alberto A. De Magistris⁴, Pablo Tchilinguirian^{2,5}, Marcelo Weisell^{2,6} y Adrián G. Zarrilli⁷

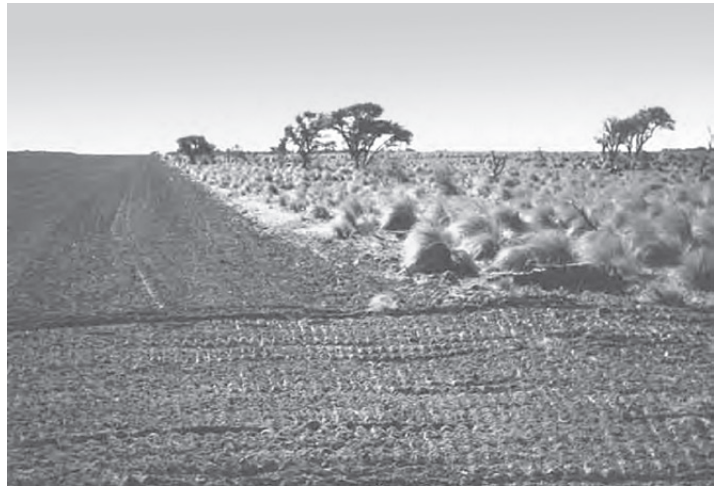
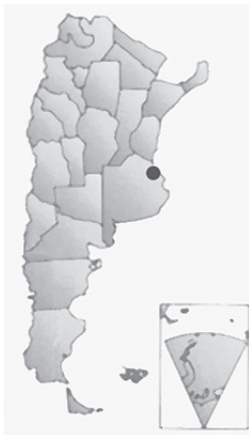
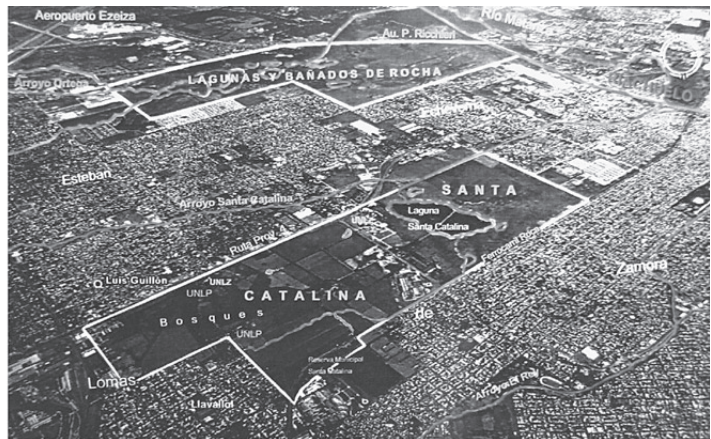
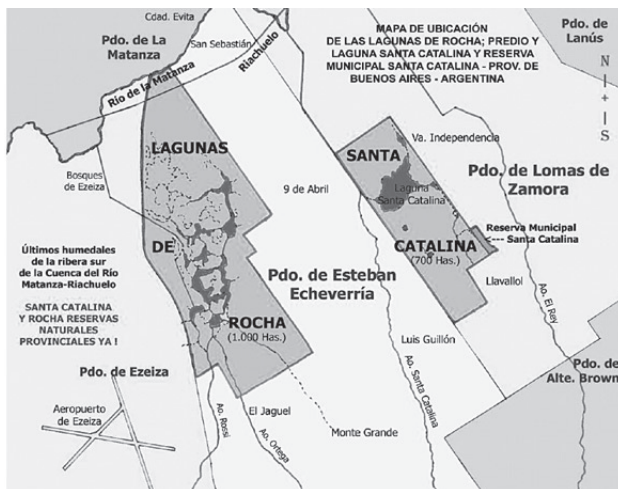
*Figura 1. Vista
de ambientes
pampeanos en
extinción por reemplazo
de actividades
productivas.*

*A: cultivos o
urbanización.
Fuente: Ligier, 2006.*

*B: Vista aérea del
sector de la Lagunas
Santa Catalina y
Rocha en la CMR.-
Fuente: De Magistris
et al, 2011*
