# TÉCNICAS DE INTERVENCIÓN PARA LA CONSERVACIÓN Y RECUPERACIÓN DEL PATRIMONIO CHILENO EN TIERRA

Claudia Torres Gilles

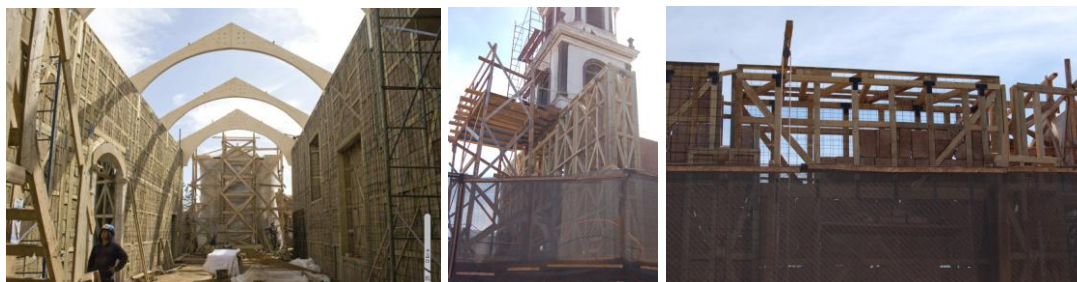
Figura 3- Entramado de madera en Iglesia Santa Inés de La Serena [7]

En el caso de la Iglesia Santa Inés de La Serena, vemos que en su reconstrucción, el módulo de diagonales en la retícula de madera que conforma el nuevo muro de acceso, es menor que el de los muros laterales, ya que sobre la fachada de acceso se asienta la torre y por lo tanto las cargas y solicitaciones son mayores que en los muros longitudinales. En este caso, se coloca además una malla de acero electrosoldada para mantener confinados los adobes y como soporte de los revoques realizados en tierra. (Fig.3)

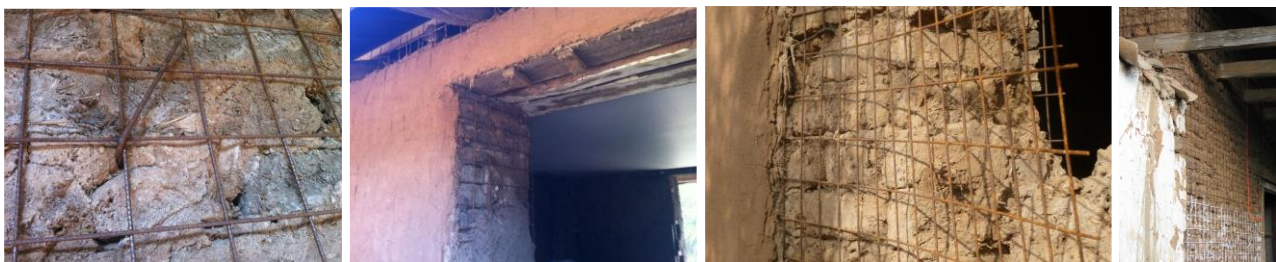
Figura 6- Aplicación de malla electrosoldada en recuperación de viviendas [6]

El refuerzo de muros con mallas electrosoldadas (cuadrícula de 10x10 cm, e=4,2mm) se aplica usualmente para colaborar en la resistencia frente a las tracciones producidas por empujes horizontales sobre las albañilerías de adobe. Otra de las funciones por las cuales se colocan las mallas es para contener los adobes frente a posibles desprendimientos de piezas o desmoronamientos parciales de muros. (Fig.6)

Las mallas se colocan siempre recubriendo ambas caras de los muros y se amarran entre ellas a través del muro mediante barras de acero que se doblan en los extremos atrapando la malla que posteriormente será revocada con mortero de tierra, para lograr el amarre se debe perforar el muro con taladro y brocas especiales ya que deben traspasar más de 60 cm. En los vanos de puertas y ventanas la malla se cruza de modo que la zona que normalmente es más vulnerable a las deformaciones y distorsiones angulares queda con un mayor refuerzo y confinamiento. En algunos casos a la malla se le aplica un antioxidante, en otros se aplica pintura a la cal y en otros, pintura asfáltica para lograr una mayor adherencia con el mortero de barro del recubrimiento. La idea en estos casos es que la malla quede cubierta y protegida.

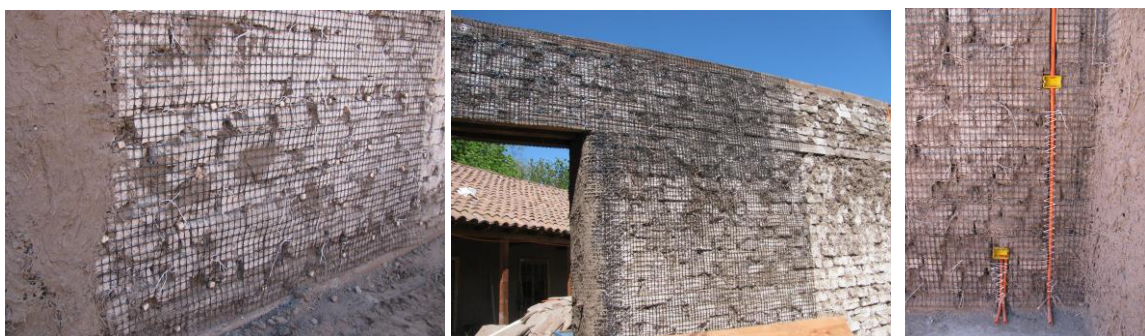
**Figura 7 – Refuerzo con geomalla en recuperación de monumentos [5]**

El refuerzo de muros perimetrales mediante la utilización de geomallas se propone cuando la albañilería de adobes es mecánicamente insuficiente para tomar los esfuerzos de tracción requeridos por las solicitaciones sísmicas. Esta acción de intervención busca asegurar la integridad física de los muros frente a futuros sismos de gran magnitud, aprovechando el buen funcionamiento de los muros en la transmisión de cargas estáticas y principalmente de aquellos que cuentan con piezas de madera u otros elementos que les han permitido mantenerse en pie frente a anteriores sismos. (Fig.7)

La geomalla se instala en el caso de los muros reconstruidos inserta a nivel de sobrecimiento. La malla cruza la base del muro, quedando dispuesta para luego envolver todo el muro por su cara interior y exterior, cruzando sobre la viga de remate o solera superior y fijándose a ésta. Las mallas se conectan amarradas por rafias o pita de nylon distanciadas cada 30cm o 50 cm a lo ancho del muro. En los muros conservados, la malla se instala de igual manera. Para conectar las caras interior y exterior con los cabos de nylon, se debe perforar el muro con taladro. Para fijar la malla a nivel de cimientos existentes, se genera un anclaje con piedras y mortero a la cal, al que irán fijados ambos extremos de la malla o bien se generan unos ganchos de anclaje mediante perforaciones en los cimientos, a los cuales se engancha la malla, de modo que trabaje a tracción desde la fijación a la base del muro.

En zona de vanos, al igual que el caso anterior, se debe realizar el retorno con el cruce de la malla proveniente de ambas caras del muro, de este modo se asegura la estabilidad e indeformabilidad de estas zonas vulnerables.
