ORGANISMOS HALLADOS EN MUROS DE MAMPOSTERÍA DE LADRILLOS

GARCÍA Renato¹ y ROSATO Vilma Gabriela^{1,2}

En este trabajo se mencionan y describen los organismos hallados en muros de ladrillos de valor patrimonial de la ciudad de La Plata y se hace referencia a los daños que pueden ocasionar.

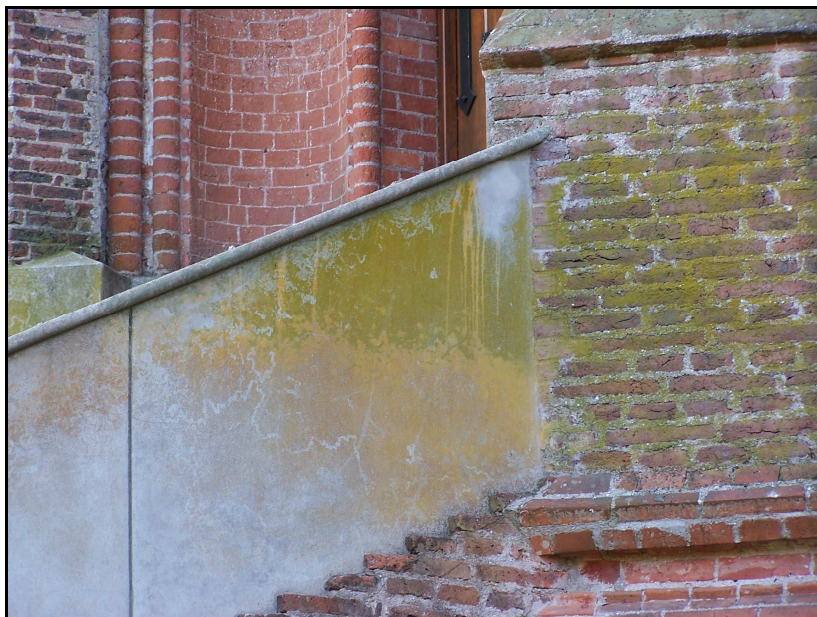
Caloplaca austrocitrina: talo amarillo limón, pulverulento, que ocupa grandes superficies, muy común sobre muros

Fig. 2: Pared colonizada por *Caloplaca austroclitina*

Como recomendación, se debería dar prioridad a la eliminación de *Nicotiana glauca* y demás plantas. La eliminación de líquenes y microalgas, al tener índices de peligrosidad bajos, obedece más a motivos estéticos. En estos casos, es necesario utilizar técnicas de limpieza poco agresivas, dada la naturaleza porosa y frágil del ladrillo.

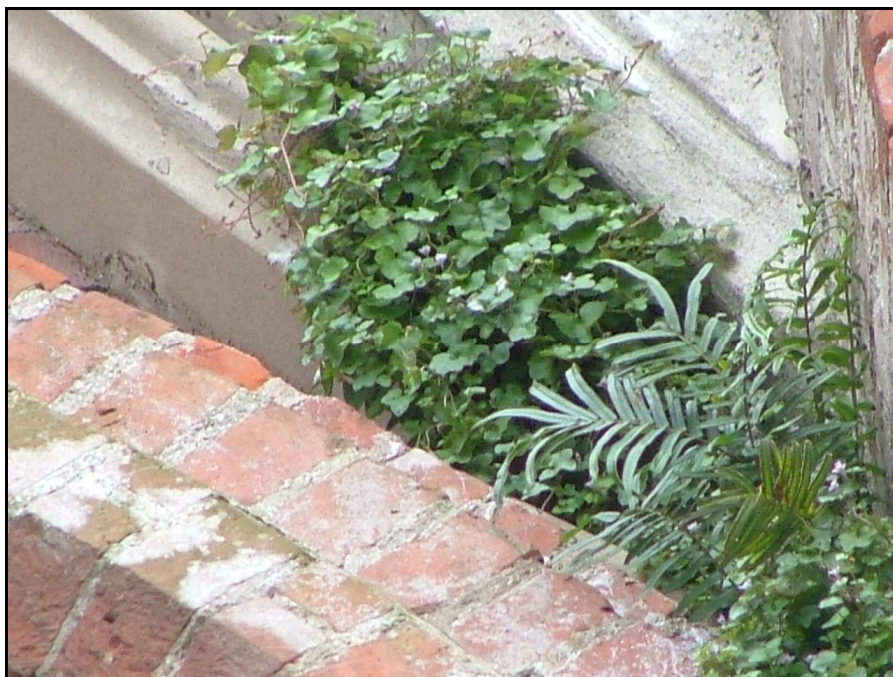
Pteris longifolia (Fig. 3) : helecho con frondes divididas en pinnas ubicadas en pares opuestos, márgenes serrados y una pinna terminal. Muy común en muros y cornisas.

Fig. 3 : *Pteris longifolia* (helecho) y *Cymbalaria muralis* (Besitos porteños)

Cymbalaria muralis (Besitos porteños – Fig. 3, junto con *P. longifolia*): herbácea, de hojas arriñonadas, y flores azul lila, frecuentemente encontrada en muros.

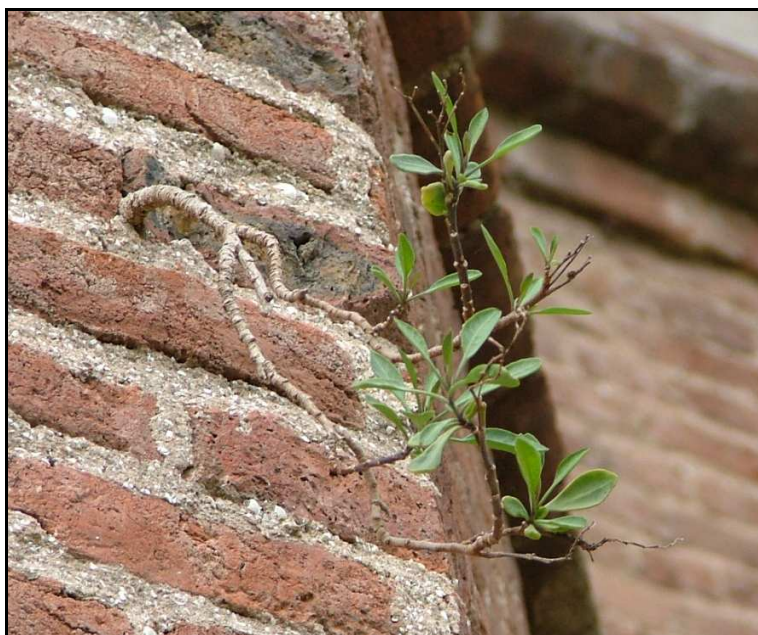
Nicotiana glauca (palán-palán) (Fig. 4): arbusto de gran porte, que se reproduce por vástagos, con flores amarillas tubulares, típica de zonas montañosas y crece sobre rocas. Se adapta al hábitat urbano creciendo en muros y cornisas.

Fig.4: *Nicotiana glauca* (Palán-palán)

Deterioro mecánico: se lleva a cabo por estructuras que penetran el sustrato tales como raíces, hifas, rizinas, que producen una presión sobre el material circundante a medida que estas estructuras crecen se ahondan en el sustrato. Esto puede llevar a la formación de desprendimientos, fisuras, y hasta problemas estructurales de grandes sectores. Es producido por hongos, líquenes, pero las plantas vasculares con sus raíces duras, su rápido crecimiento y el gran tamaño que estas pueden llegar a alcanzar son las principales causantes de este tipo de deterioro. Un ejemplo de este caso es el de *N. glauca*.

Al aplicar el índice de peligrosidad de Signorini (1995-1996) se encontró que *Nicotiana glauca* (Palán-palán) adquiere un valor de 8, siendo muy peligrosa. Los helechos y demás plantas con flor tuvieron valores entre 4 y 6 (medianamente peligrosos), aunque algunas de estas plantas no sobreviven mucho tiempo en estas condiciones. En cuanto a musgos, líquenes y demás especies del biofilm, sólo tiene un índice de 2, es decir, aunque cubren áreas extensas, el riesgo de daño es bajo.

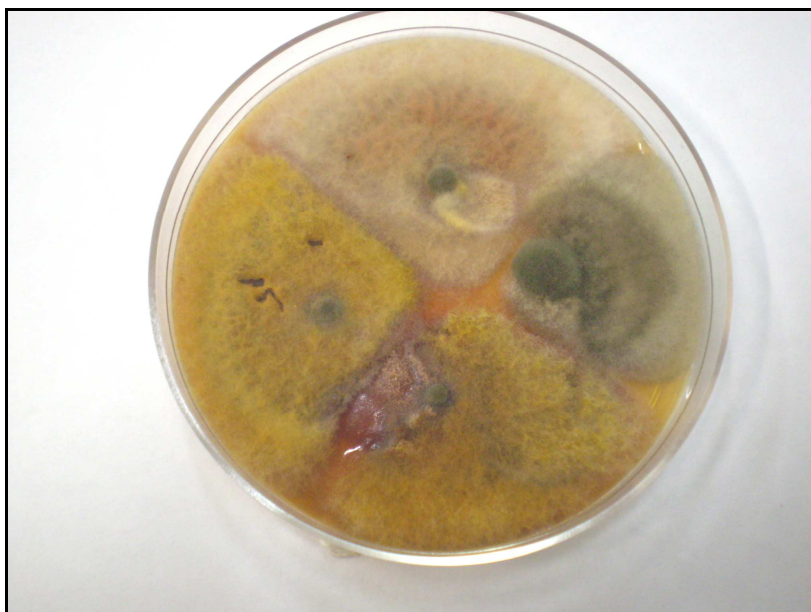
En los cultivos de hongos realizados se comprobó la presencia de *Alternaria sp.*, *Cladosporium sp*, *Mucor sp.*, *Sordaria*, *Trichoderma sp* y *Aspergillus niger*.

Fig. 5: Cultivos de hongos realizados en laboratorio
