# Arqueología del Castillo de Peñíscola. Resultados de la intervención en las dependencias de la Planta Baja y Planta Principal en el marco del proyecto de rehabilitación de la fortaleza

Se presentan las primeras conclusiones del seguimiento arqueológico realizado en el castillo de Peñíscola en el marco del «Proyecto de Restauración ambiental y adaptación para uso museográfico de los espacios de la planta baja y dependencias pontificias del primer nivel en el castillo de Peñíscola» bajo la promoción de la Diputación de Castellón. Las tareas han consistido en el seguimiento arqueológico de las obras y la ejecución de catas en las dependencias señaladas en el proyecto y en la plaza de armas. Los objetivos se han centrado tanto en la documentación de las formas constructivas en los espacios intervenidos como en el estudio de la topografía histórica del castillo.

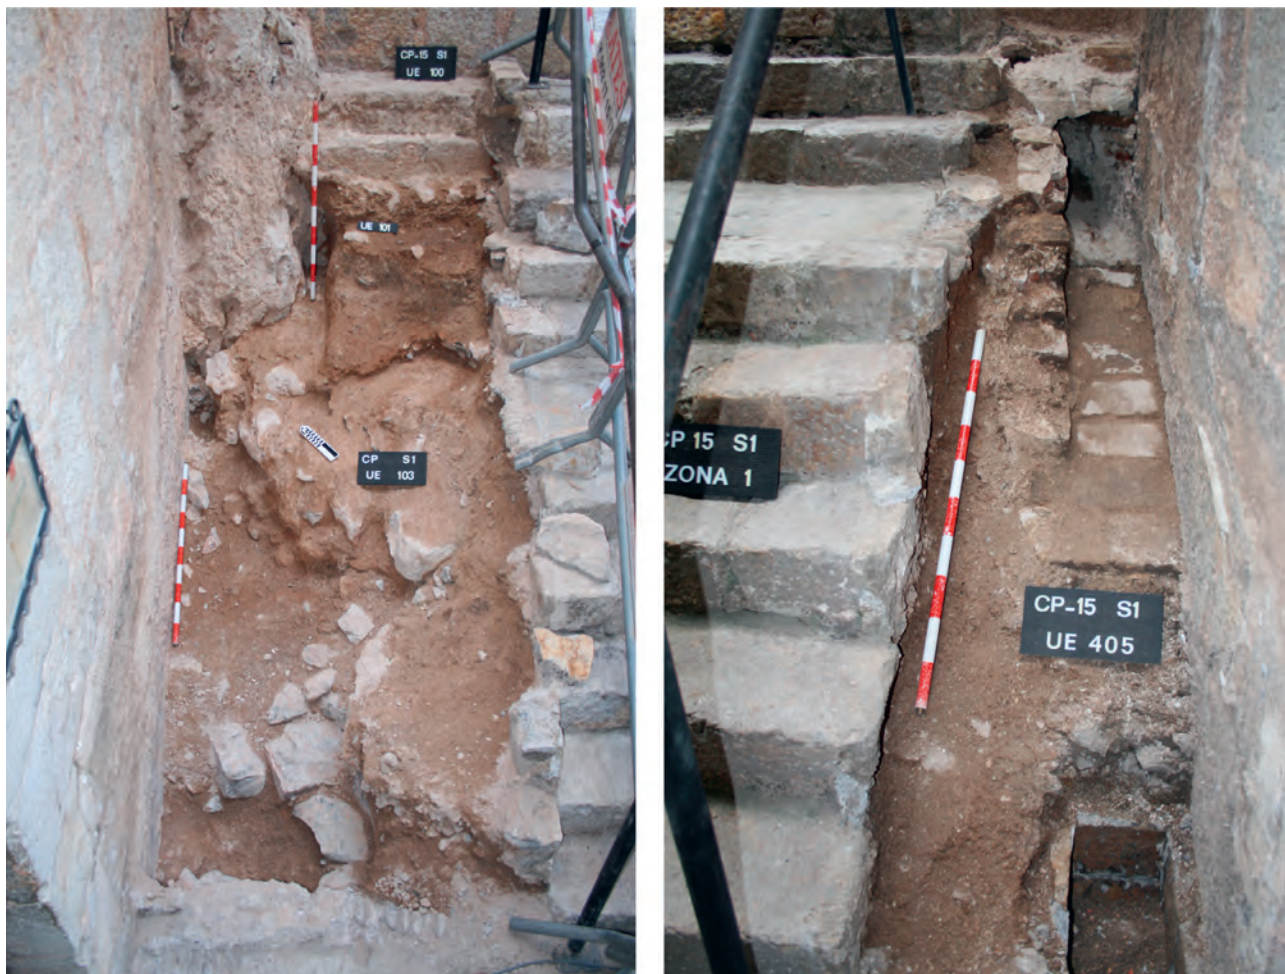
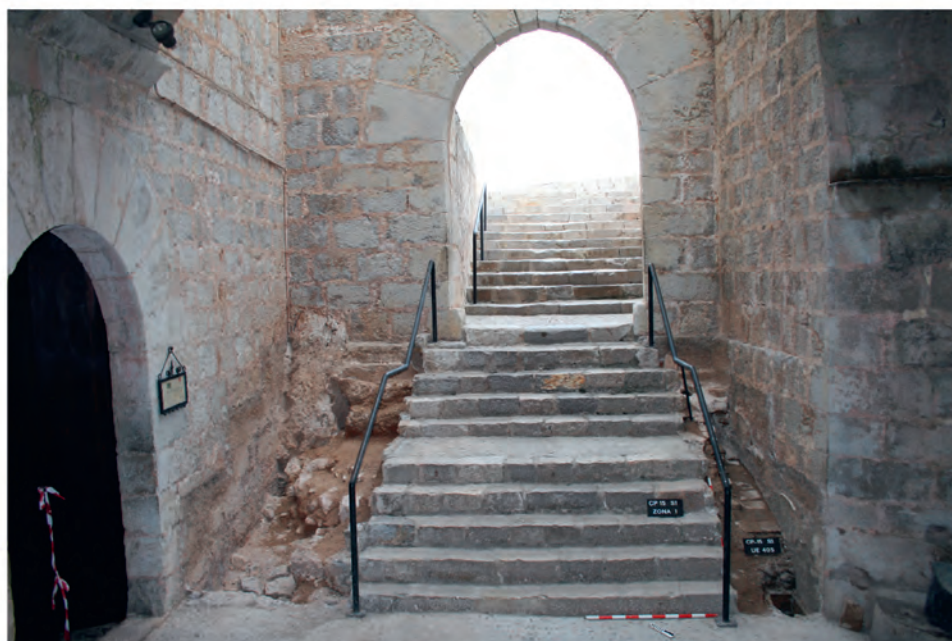
Figura 9. Estado final de las excavaciones en el tramo de acceso al Patio de Armas. Arriba a la izquierda se observa la cimentación y escaleras en piedra conservadas en la parte superior. En la imagen de la izquierda se observa la canalización y arqueta.

En el área ocupada por esta escalera se han ejecutado dos catas longitudinales aprovechando el desmantelamiento de varios maceteros en mampostería moderna (Figs. 7, 8 y 9). Al haberse desmontado el que estaba adosado a la izquierda se ha podido documentar parte de la escalera templaria, ya sea la parte trabajada sobre la misma roca calcárea (UE 100, Figs. 7-9) o la cimentación de las escaleras construidas (UE 103) realizada a base de mortero de cal, arena, gravas y bloques calcáreos de tamaño mediano (Fig. 9).

a cabo por la Diputación una vez se hace cargo del monumento, dado que se construye una canalización (UE 405, Fig. 9) para evacuar las aguas de la Plaza de Armas. Esta última obra afectó al entramado de escaleras medievales y postmedievales y se ha documentado a su vez en la cata de la entrada del vestíbulo (Fig. 7). Ésta no ha llegado a desmontarse, centrándose la intervención en la parte izquierda de las escaleras para acabar de documentar las alteraciones del acceso al segundo nivel del castillo.

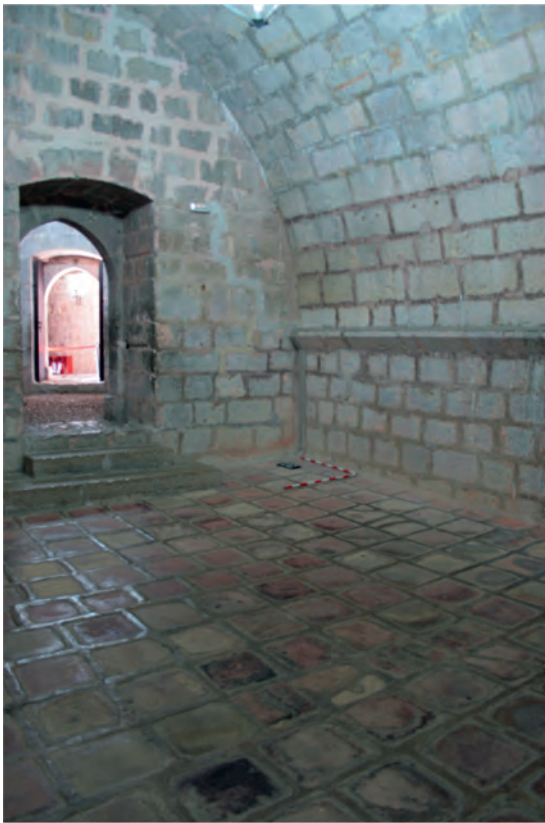
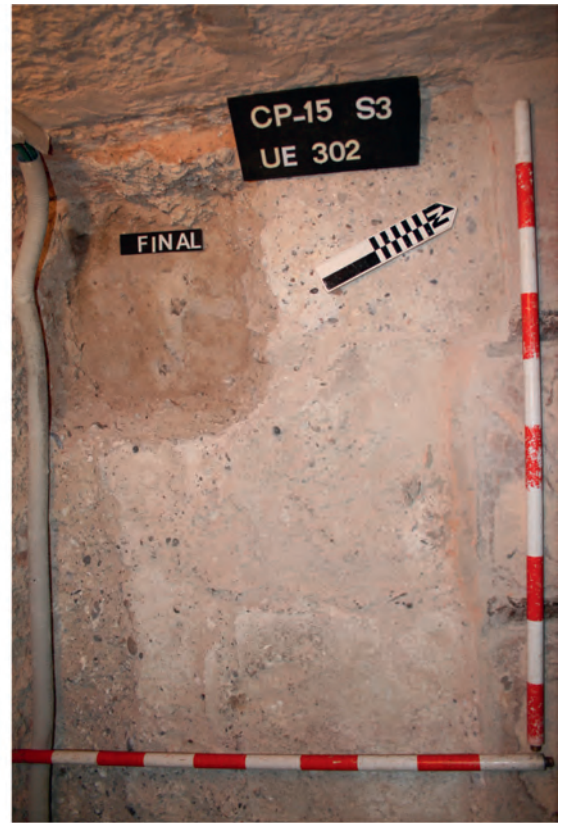
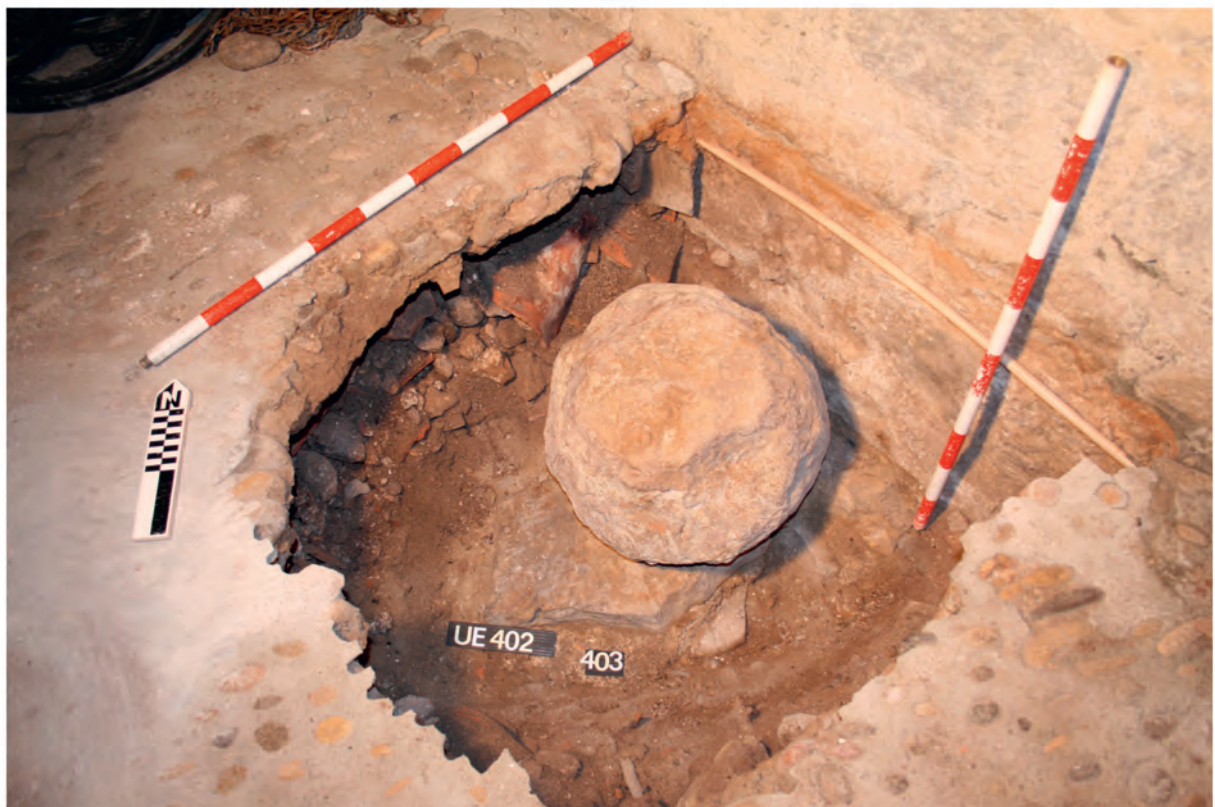
Figura 11. Zona 1. Arriba vista del sector 3 y del resultado de la cata; abajo vista de la cata realizada en el sector 4.

Se ha documentando la preparación del actual pavimento hidráulico, una potente capa de mortero de cal, arena y gravas depositadas directamente sobre la roca natural (UE 302, Fig. 11). La particularidad de la arena empleada es su origen local dado que aparece muchos restos de malacología en la fabricación del mortero.

Se ha ejecutado una cata de 1 metro cuadrado desde el actual nivel de circulación documentándose bajo el relleno de 75 centímetros el pavimento original; es el único sector donde se ha visualizado el nivel de uso del siglo XIII-XIV con una preparación de hormigón (UE 403) y una posible segunda fase de enlosado también de este periodo (UE 402, Fig.11).

También los materiales arqueológicos más modernos documentados en la cata, sobre todo el repertorio cerámico, nos da una cronología del siglo XIX. Aparte de los materiales de este contexto cronológico se ha podido observar cómo se utilizaron artefactos de diferente datación, de los que destacamos un proyectil esférico de piedra de unos 40 centímetros de diámetro similar a otros tres dispersos por diversos espacios del castillo y patio (Fig.11).

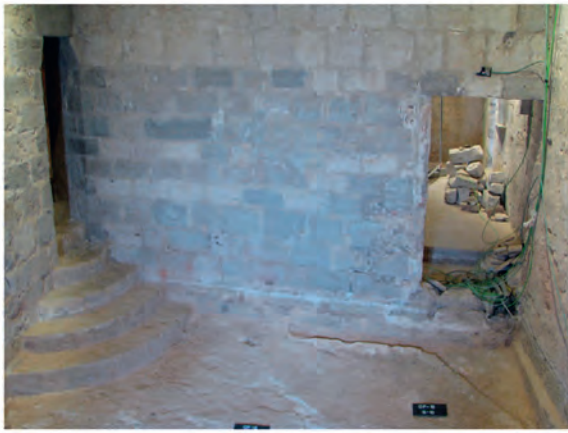
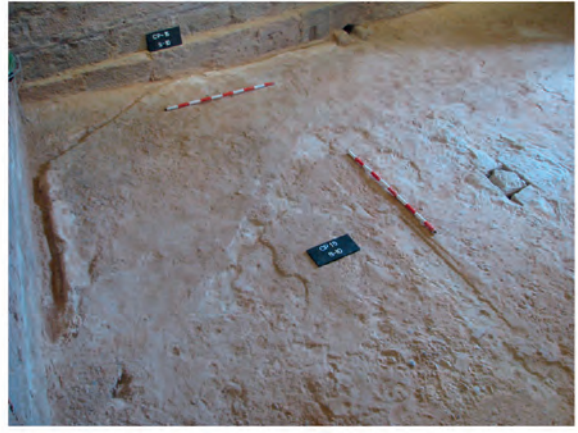
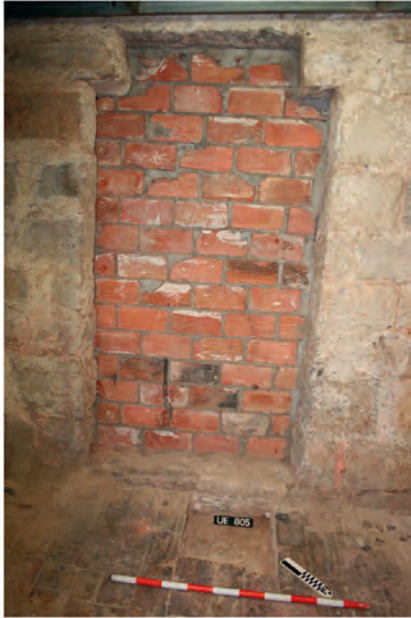
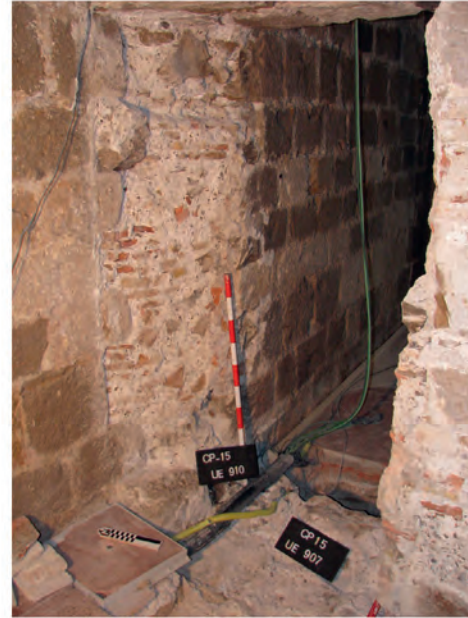
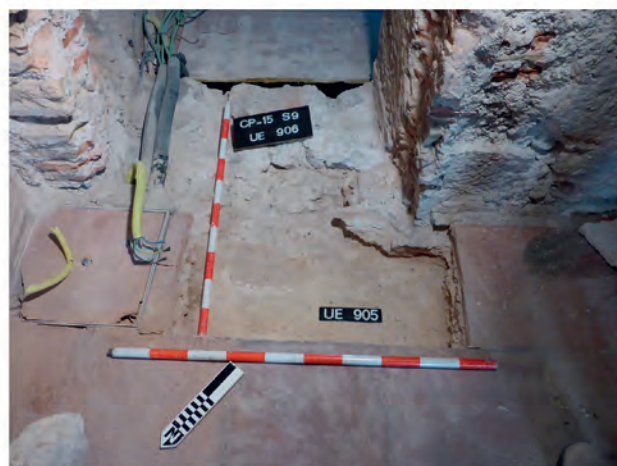
Fig 14. 1. Sector 10, vista del acceso bajomedieval mediante escaleras y acceso realizado en el siglo XIX. 2. Sector 10, restos de estructuras en el suelo. 3. Vano tapiado de acceso del sector 8 al 9. 4-5. Restos del acceso contemporáneo al sector 10.

Sector 10 (Figs. 6, 13; Fig.14: 1,2). Este ámbito principal, asociado a la vida íntima de Benedicto XIII, ha sido excavado en su totalidad dado que las catas previas documentaron que las escaleras de acceso originales desde el sector 11 (UE

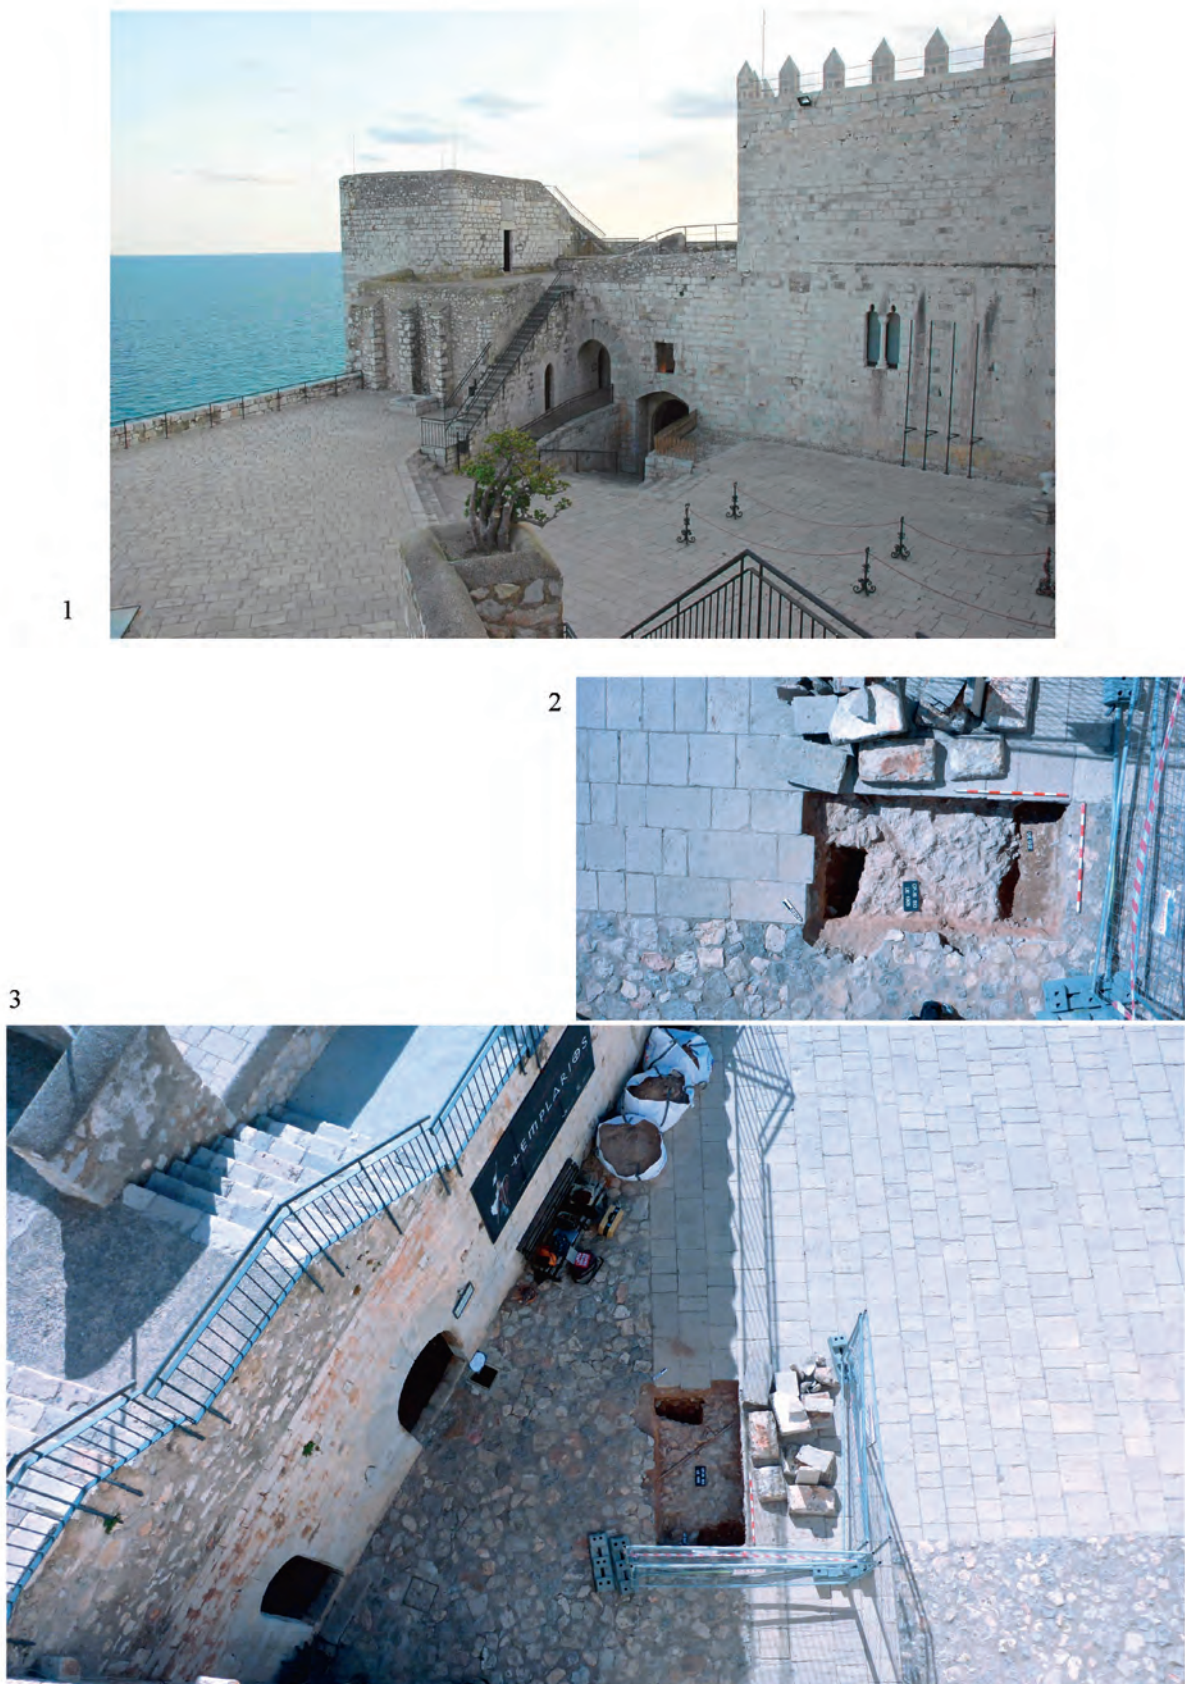
Fig. 16. 1. Vista de la situación de las dependencias del Papa Luna y acceso desde la Planta Baja. 2-3. Cimentación del claustro bajo-medieval.

**Sector 13. Cata en la plaza de armas.** Al margen del estricto seguimiento de las obras aprovechamos para realizar una cata de 2x4 metros en la plaza de armas con dos objetivos (Fig. 15, Fig.16):
