Comunicado 85

ISSN 1517-4786
Setembro, 2007
São Carlos, SP

Cesta para Colher Figs

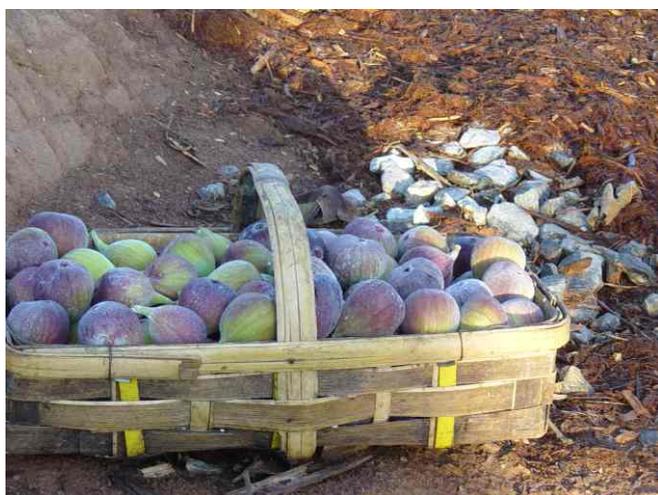
Fig. 1 - Foto da cesta de bambu usada para colher figos.

Agropecuária em parceria com a Faculdade de Engenharia Agrícola da Unicamp e com o apoio da NSF Equipamentos, desenvolveu uma cesta para a acomodação dos figos, onde cada fruto é colocado em células individuais e anatômicas. Com isso, evita-se a cesta de bambu, na qual os frutos ficam um sobre o outro e manchados pelo látex que escorre do pedúnculo dos frutos recém-destacado, formando um depósito propício à contaminação (Fig. 1). Na cesta, o pedúnculo fica para baixo, evitando danos mecânicos e manchas. A cesta de plástico é mais higiênica e ergonômica, além de ter sido construída com material totalmente lavável, evitando a contaminação por microorganismos indesejáveis. Foi desenvolvida após estudos realizados com a tomografia de ressonância magnética que possibilita investigar o efeito das solicitações mecânicas no interior do fruto sem a necessidade de cortá-lo. (Fig. 2).

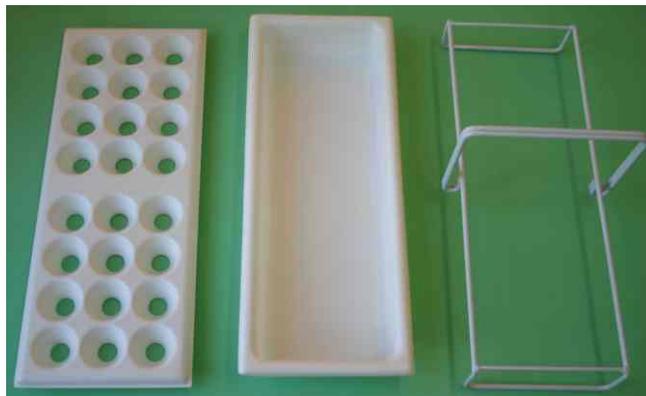
Fig. 2 - Foto do protótipo da cesta desenvolvida para colher figos.

- Substitui a tradicional cesta de bambu que mantém os figos empilhados e é de difícil higienização.
- Evita que o látex que escorre do pedúnculo recém-destacado do figo manche a fruta e forme um depósito propício à contaminação.
- Fabricada com material plástico e inerte de fácil assepsia. É totalmente lavável, evitando a contaminação por microorganismos indesejáveis.
- Desenho prático e ergonômico visando acomodar os figos em células individuais e anatômicas, com o pedúnculo voltado para baixo (Fig. 3).

- Permite o transporte seguro até a Unidade Beneficiadora evitando empilhamento dos figos e danos mecânicos causados por impacto.

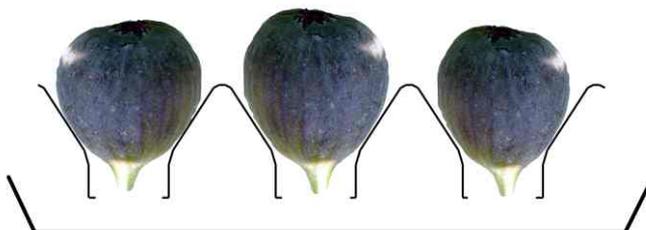
Fig. 3 - Ilustração mostra figos colocados nas células individuais.
