25 ans de solutions compensatoires d'assainissement pluvial sur la communauté urbaine de Bordeaux

25 years of Sustainable Urban Drainage Systems in the
Bordeaux Urban Community

Pierre Bourgogne

Directeur de l'eau et de l'assainissement
Communauté urbaine de Bordeaux (pbourgogne@cu-bordeaux.fr)

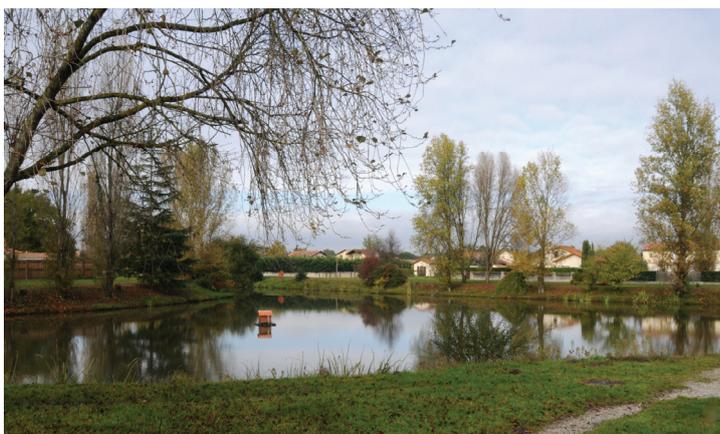
Figure 1
L'intégration réussie
d'un bassin de
stockage

La prise en charge des bassins de stockage fut plus simple à entériner, dès lors que :

- l'ouvrage de régulation est conforme et en bon état,
- le bassin est en bon état de fonctionnement,
- soit la commune accepte de prendre en charge l'entretien au titre des espaces verts,
- soit l'ensemble est remis au délégataire, mais alors le site doit être clos à 4 mètres à l'extérieur du niveau des PHE.

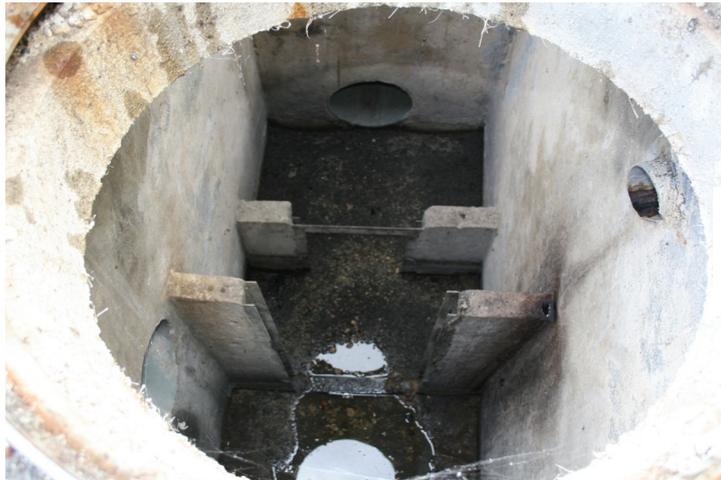
Dans près de 30% des cas, l'ouvrage de régulation a été retrouvé non-conforme :

- 44% étaient laissés sans entretien depuis l'origine,
- 49% avaient une structure démontée,
- 7% étaient démontés et à l'abandon.

Figure 2
Un ouvrage de
régulation saboté

Cela peut laisser supposer que sans entretien, le dégrillage s'est colmaté, l'orifice calibré s'est bouché, et donc le bassin à sec s'est progressivement rempli, jusqu'au jour où un des colotis, dérangé par le niveau de l'eau dans le bassin, ou par les moustiques s'y développant, a examiné de près l'équipement, trouvant ainsi, par la suppression des entraves, une solution efficace pour faire baisser le niveau de l'eau... et retrouver sa tranquillité.

Il y a lieu de préciser que les contrôles du délégataire sur les ouvrages de régulation se traduisent par une procédure, engagée auprès des Associations syndicales et des Syndics, visant à la suppression des dysfonctionnements et à la remise en état des installations.

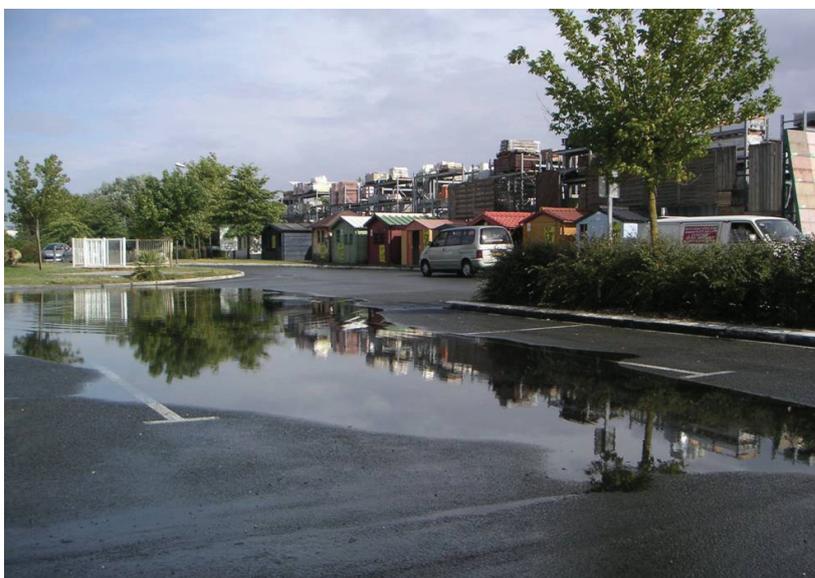
Très rares sont les opérations privées qui prévoient un entretien régulier de leur surface en enrobé. La preuve en est, qu'à chaque campagne de décolmatage que la CUB lance pour ses propres sites en enrobés poreux, les opérateurs et lotisseurs concernés sont avisés, afin de leur faire bénéficier de tarifs intéressants, hors déplacement des engins spécialisés, ... en vain.

Figure 3
Un enrobé poreux après une quinzaine d'années
sans entretien

- le bon environnement : c'est surtout éviter le ruissellement, notamment celui en provenance des abords, susceptible d'entraîner des fines, de les concentrer en un point et de conduire au colmatage très rapide de la surface. C'est aussi éviter de mettre en place un tel revêtement si tous les lots d'un lotissement ne sont pas construits : le transit des engins et camions de chantier induisent également très vite le colmatage de l'enrobé.

- Le parallèle peut être fait avec le coût d'entretien d'une chaussée poreuse : si le lotissement de 148 lots avait été réalisé avec une structure réservoir sous chaussée poreuse, le coût d'un décolmatage serait de 32 300 € TTC pour 15 500m² de voirie. Sur la base d'un décolmatage tous les 3 ans, le coût d'entretien ressortirait à 72 € par an et par lot.
