## ESTUDO DO MATERIAL TERRA USADO NAS CONSTRUÇÕES EM TABIQUE NA REGIÃO DE TRÁS-OS-MONTES E ALTO DOURO

**Palavras-chave:** tabique, reabilitação, materiais naturais, Trás-os-Montes e Alto Douro

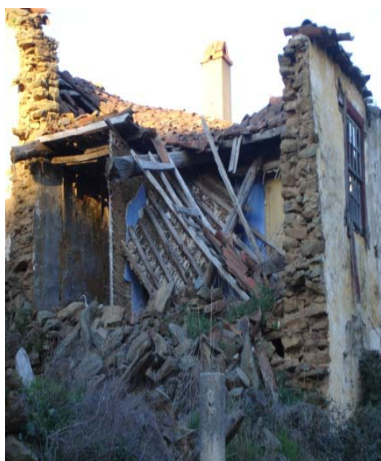
**Figura 1.a** - Construção com paredes exteriores em alvenaria de pedra e com paredes interiores em tabique

Observou-se que as construções em tabique desta região são essencialmente do tipo habitação unifamiliar com um máximo de três pisos. Geralmente, apresentam paredes exteriores em alvenaria de pedra, pisos e escadas interiores em madeira e, paredes interiores e tectos em tabique (figura 1.a). No entanto, também é corrente observar casos em que algumas das paredes exteriores são em Tabique (figura 1.b) nomeadamente ao nível dos pisos superiores.

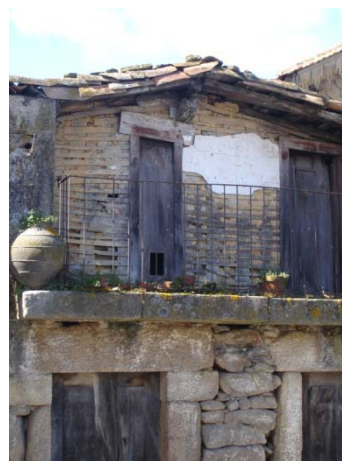
**Figura 1.b** - Construção com paredes exteriores em tabique nos pisos superiores

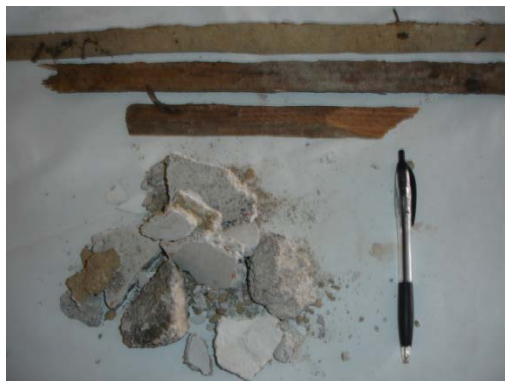
**Figura 2** - Exemplo de uma amostra recolhida

As amostras de material recolhidas (quando possível) foram relativas essencialmente a paredes (exteriores ou interiores) de tabique (figura 2).

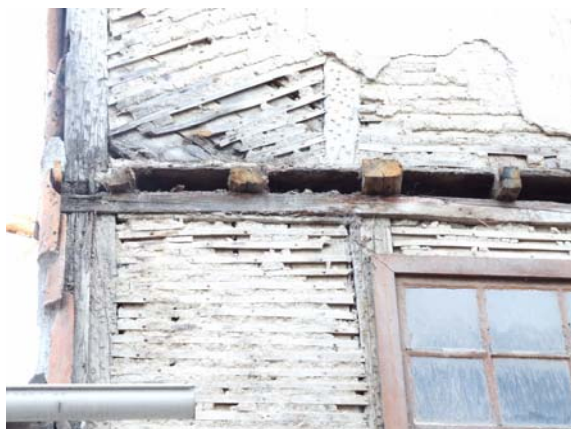
**Figura 3.a** - Detalhe construtivo de uma parede de Tabique de uma construção em Chaves

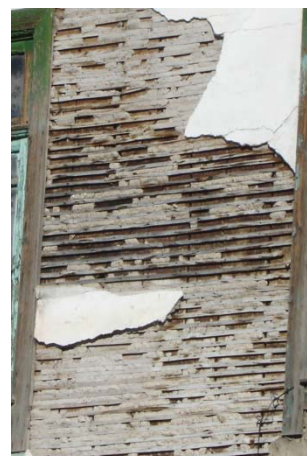
**Figura 3.b** - Detalhe construtivo de uma parede de Tabique de uma construção em Mirandela

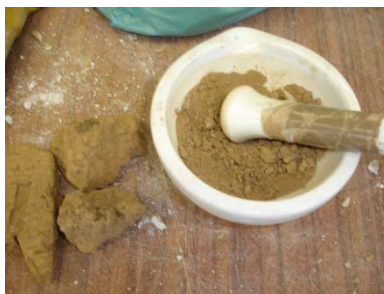
**Figura 4.b** - Moagem da amostra

- Pesagem da amostra e anotação do peso;
- Moagem da amostra com recurso a um almofariz;
- Lavagem e peneiração da amostra no peneiro de 63  $\mu\text{m}$ ;
- Colocação da amostra lavada na estufa. A água resultante da lavagem foi também colocada na estufa para posteriormente se retirar o material que passou no peneiro 63  $\mu\text{m}$  para análise microscópica;
- Nova pesagem dos retidos no peneiro 63  $\mu\text{m}$  após secagem em estufa e de forma a determinar a percentagem de passados neste peneiro;

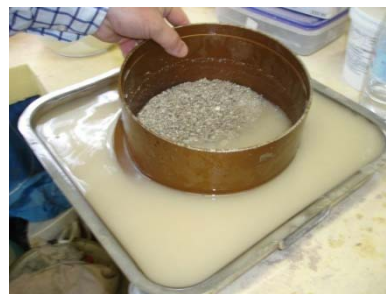
**Figura 4.c** - Lavagem da amostra

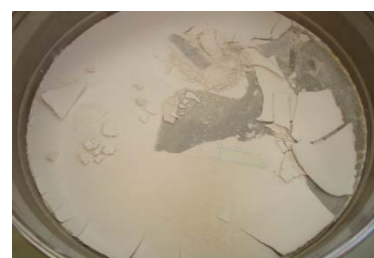
**Figura 4.f** - Passados no peneiro 63 µm
