Imagens ecográficas de lesões granulomatosas de tuberculose em caprino

Quintas, H.¹, Alegria, N.², Botelho, A.³, Pires, I.²

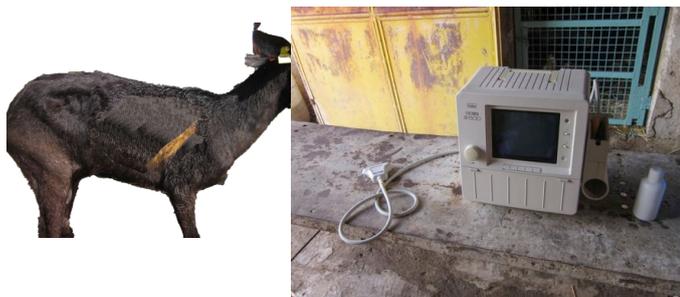
Figura 1 – Area de exploração ecográfica do tórax nos caprinos e ecografo utilizado.

Foi feito o exame clínico de uma cabra adulta com um quadro de tosse crónica e emaciação progressiva. O animal foi sujeito a exame ecográfico com um equipamento *Aloka® Echo – Camara SSD- 500* e uma sonda de 5 MHz. Após aplicação de gel, o exame foi feito em estação com um transdutor linear. O tórax foi examinado nos planos longitudinal e transversal a partir do 6º ou 7º espaço intercostal. O membro posterior foi abduzido e a pele puxada cranealmente para permitir o acesso à região ventral do tórax. O exame entre o 9º e o 10º espaço intercostal permitiu avaliar o campo pulmonar dorsal e parênquima hepático (Figura 1).
